ZJIŠTĚNÍ STAVU NEMOVITOSTI

PROTOKOL č. 20210611

Zadání: Zmapování stavu domu v záruční lhůtě a sepsání případných vad. Jedná se o 2 bytové domy na adresách Makedonská 628/1/ a Lovosická 628/38, Praha 9. Tento protokol se vydává jako podklad pro případnou reklamaci zjištěných skutečností v rámci záruční lhůty u prodávajícího.

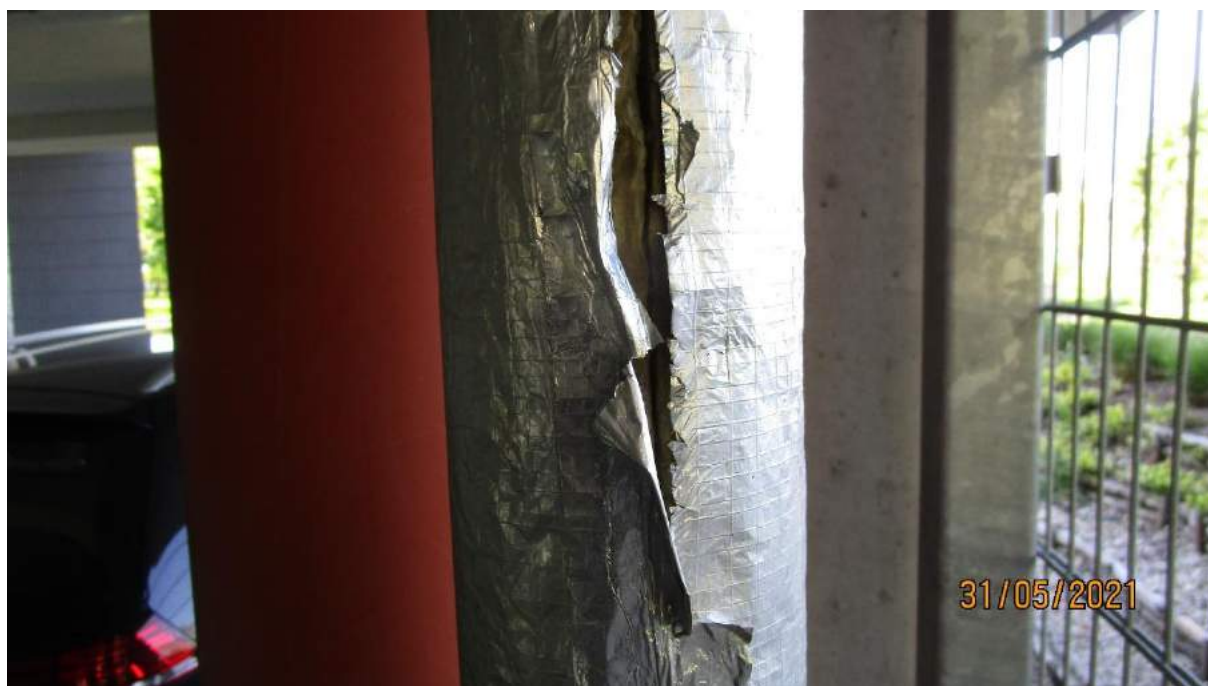
1) izolace potrubí není soudržná

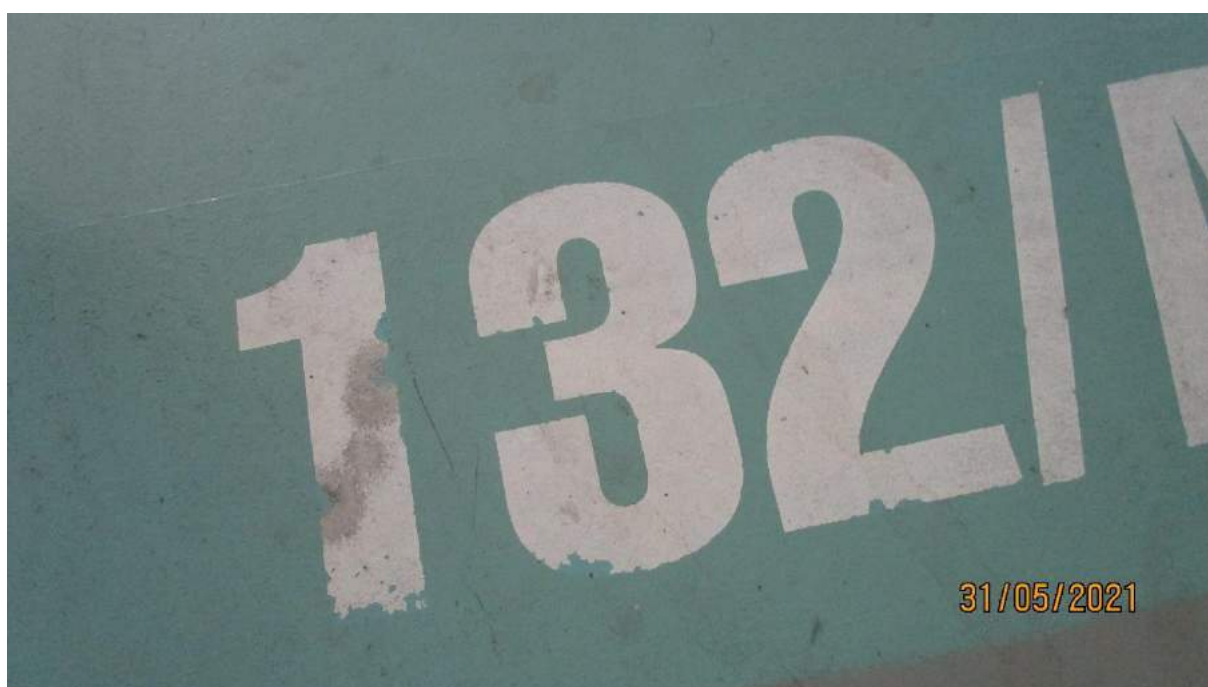
6) vodorovné dopravní značení se odlupuje

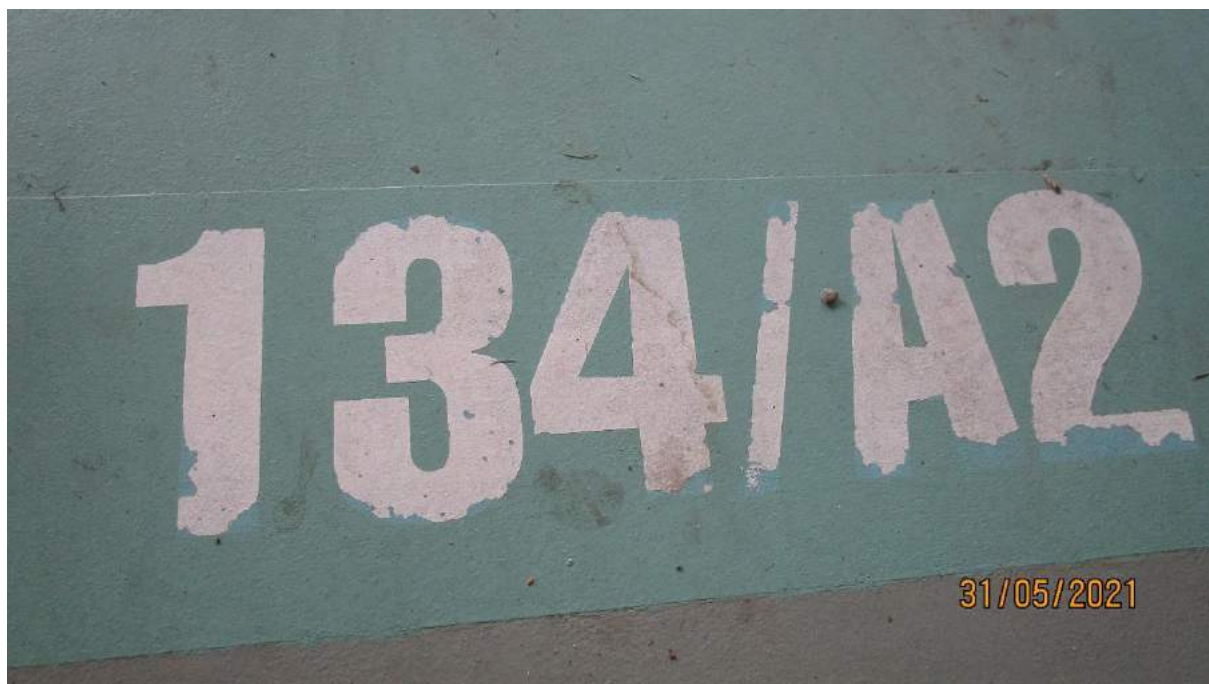
7) vodorovné dopravní značení se odlupuje..... viz další detaily

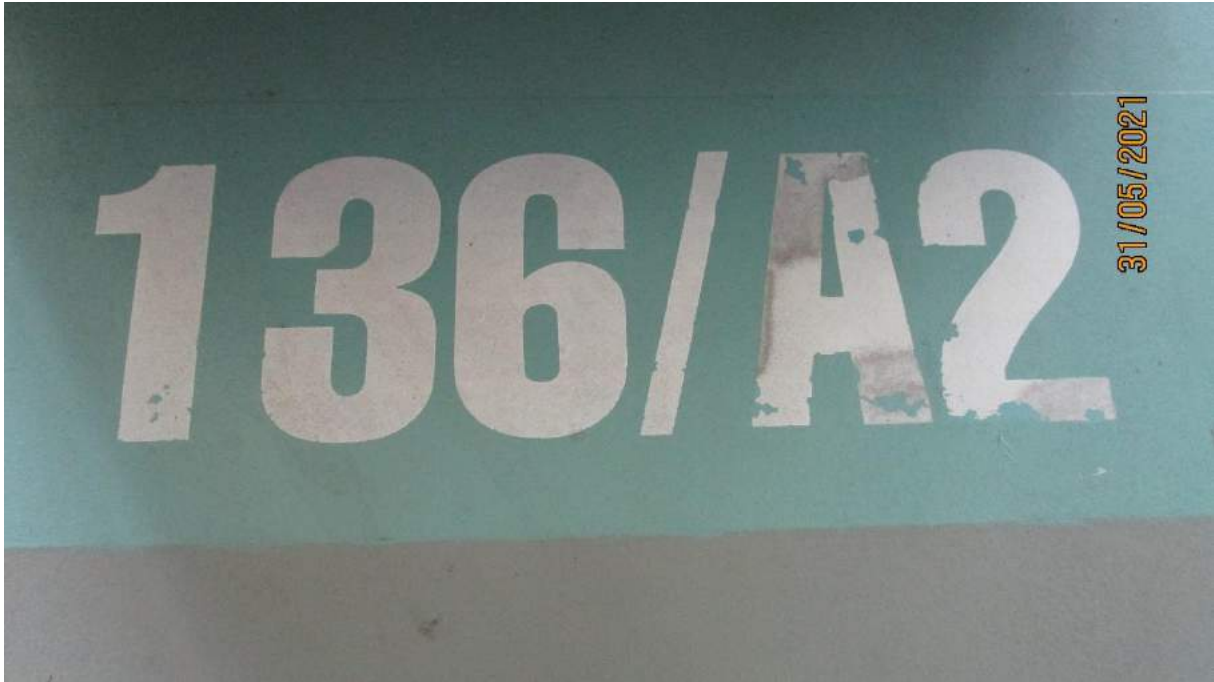
detail

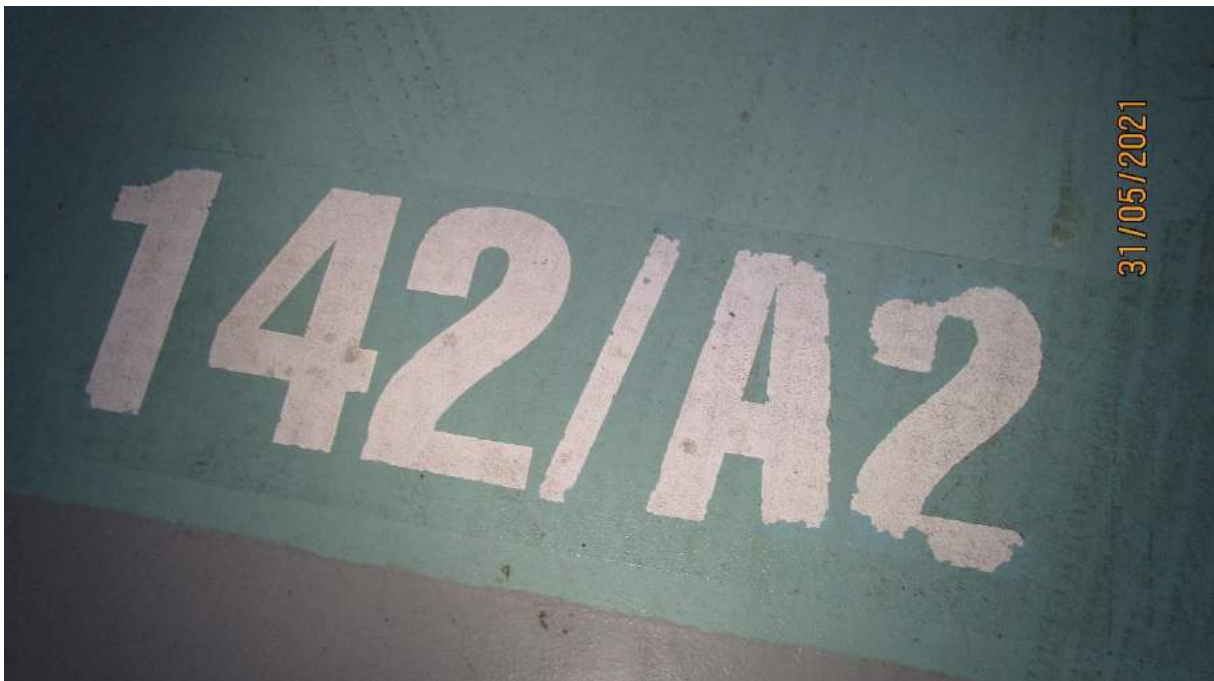
detail

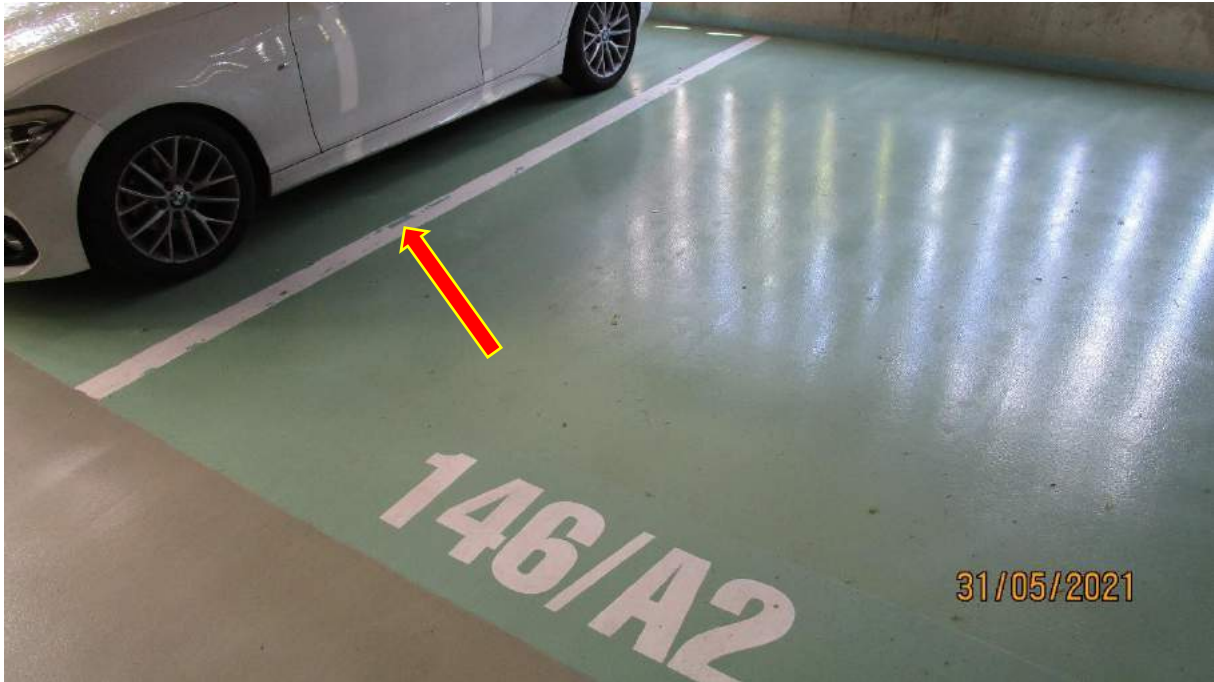
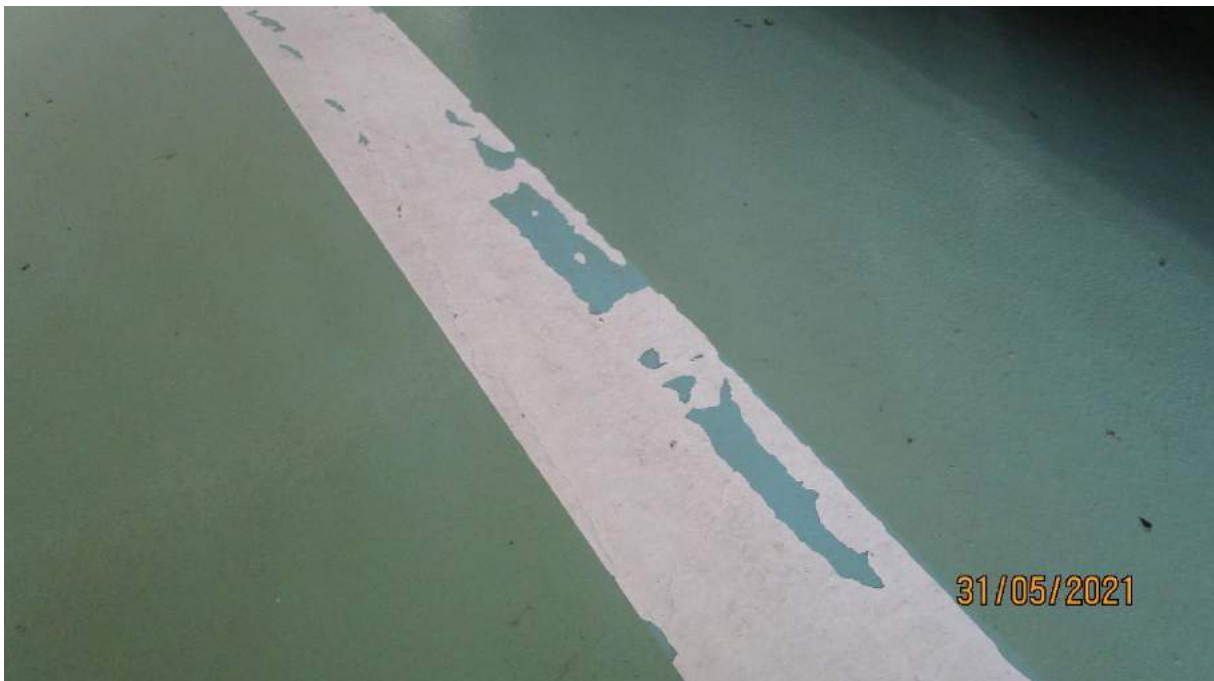
detail

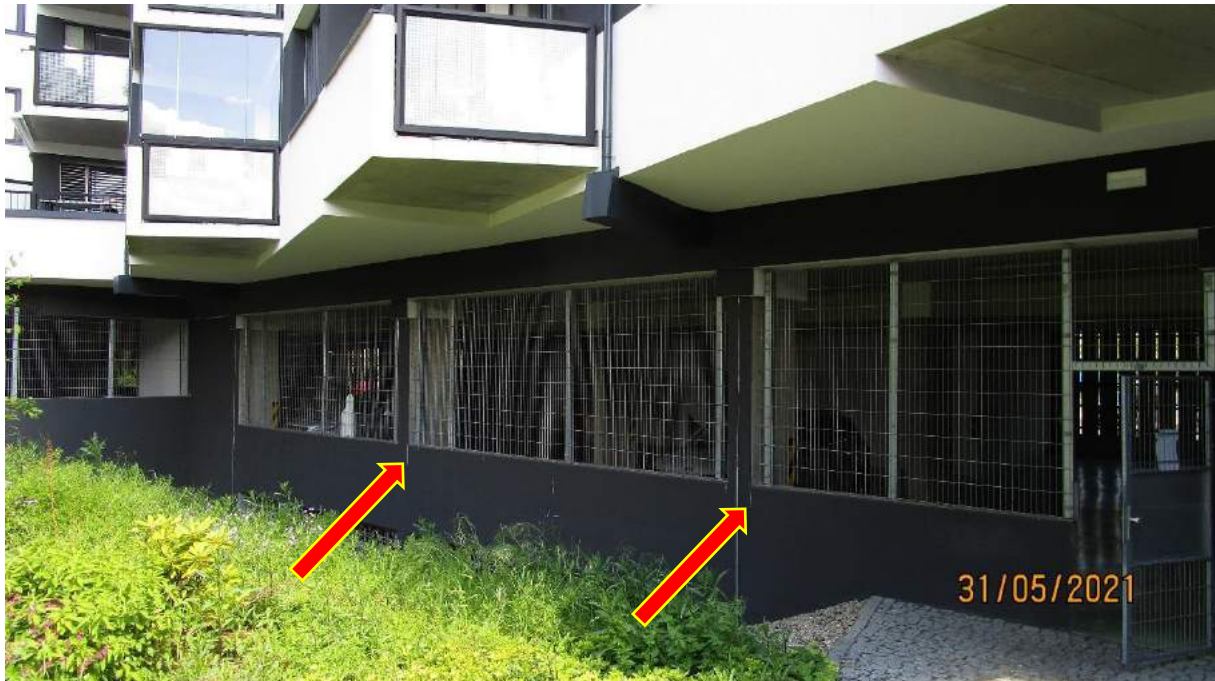
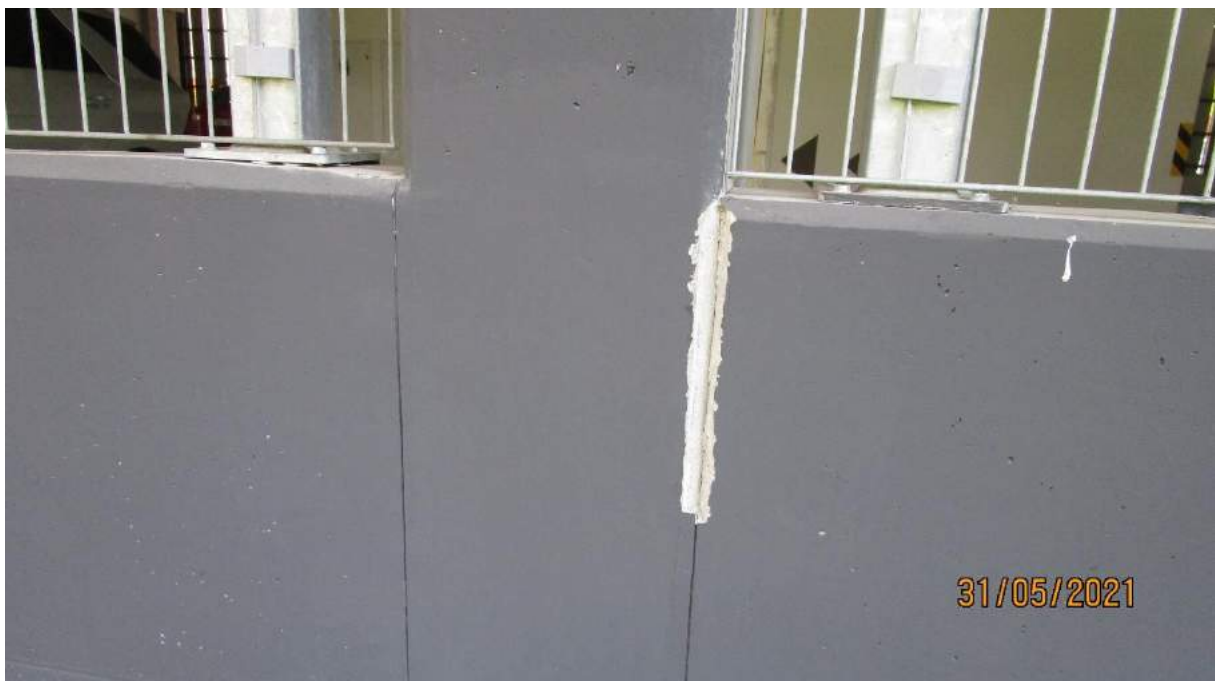
14) omítka nedrží na podkladu v prasklině - stání č. 251

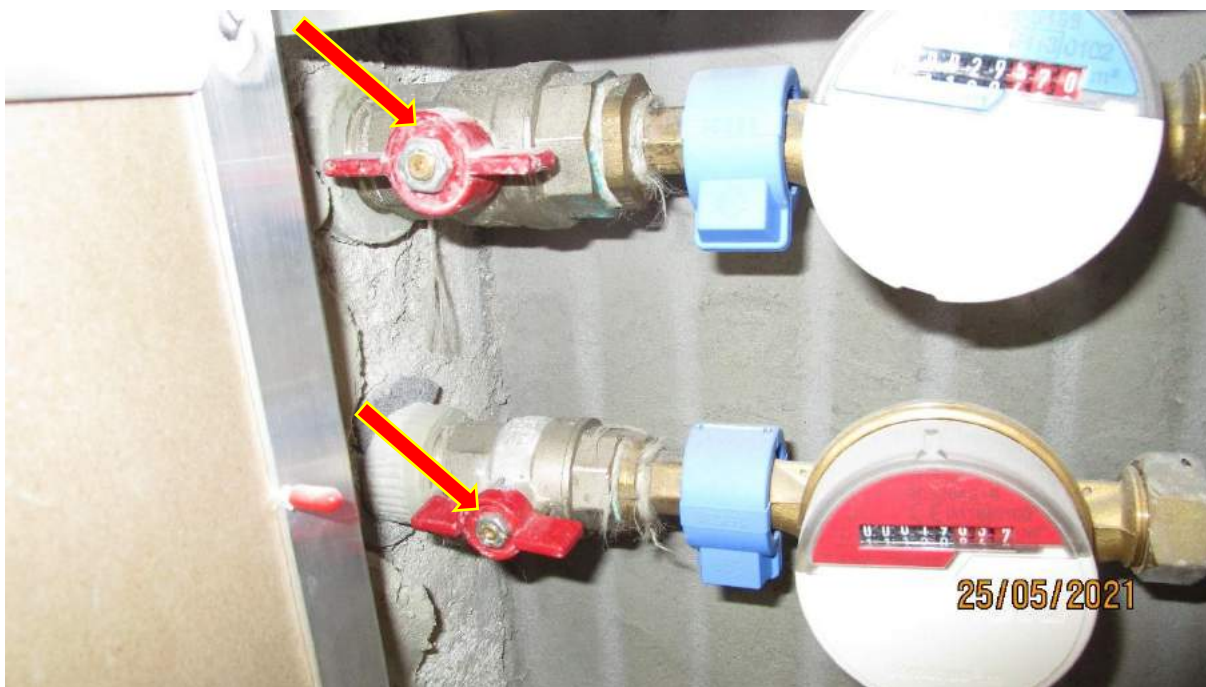
20) uzavírací prvky jak teplé a studené vody tak ústředního topení, nelze otevřít a následně zavřít bez použité velké síly. Pokud je otevřít lze, nelze je pak zavřít.

Tato vada se vyskytuje ve většině bytů

Výjimkou je velmi těžké ovládání uzavíracích prvků teplé a studené vody a ústředního topení. V některých bytech nelze běžnou silou vodu zavřít, nebo ji zavřít jde, ale následně již nelze otevřít.

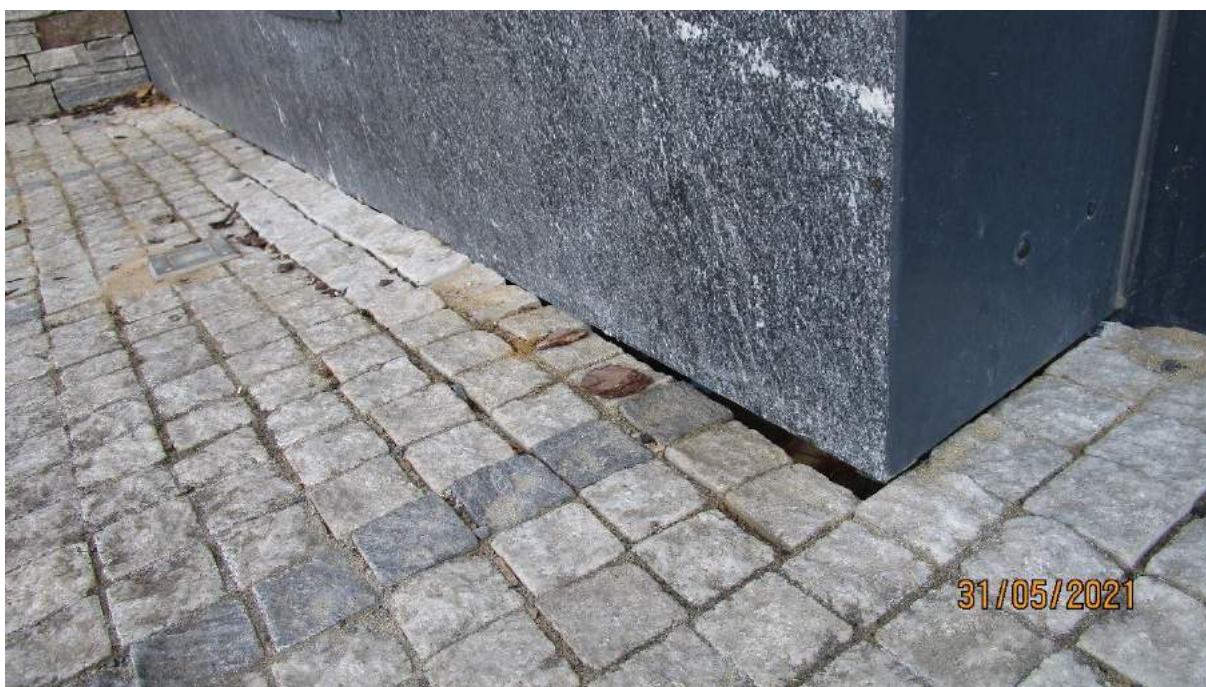
21) nezapravená větší spára mezi fasádou a chodníkem

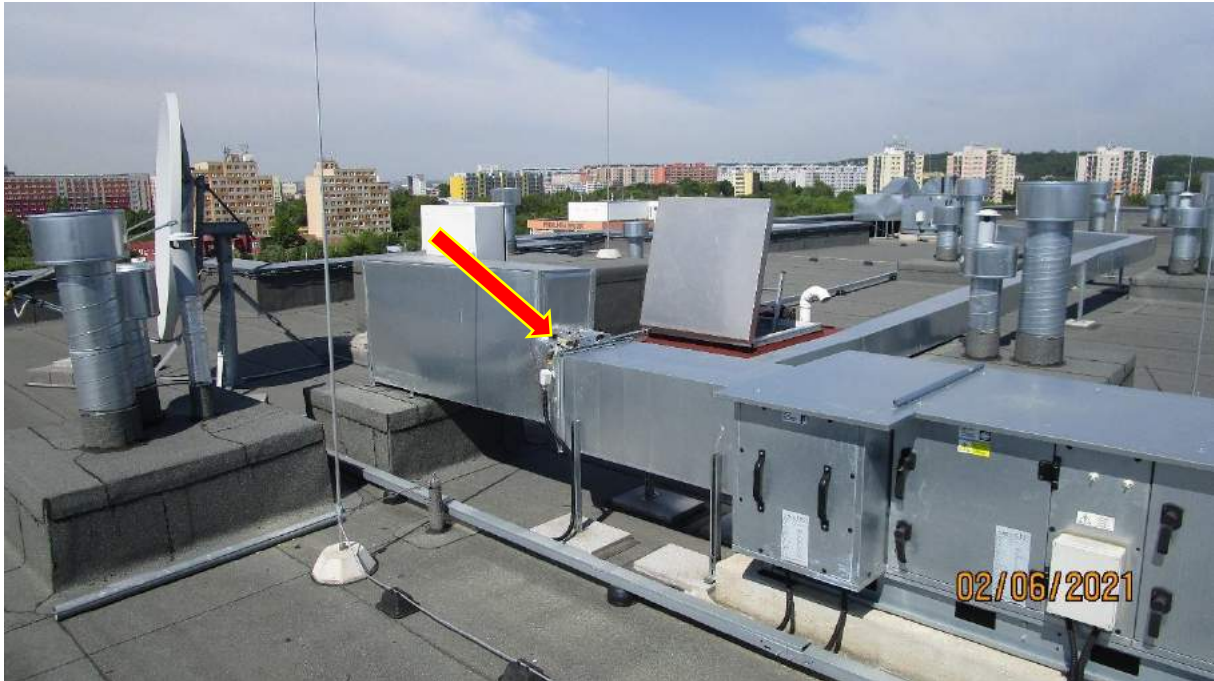
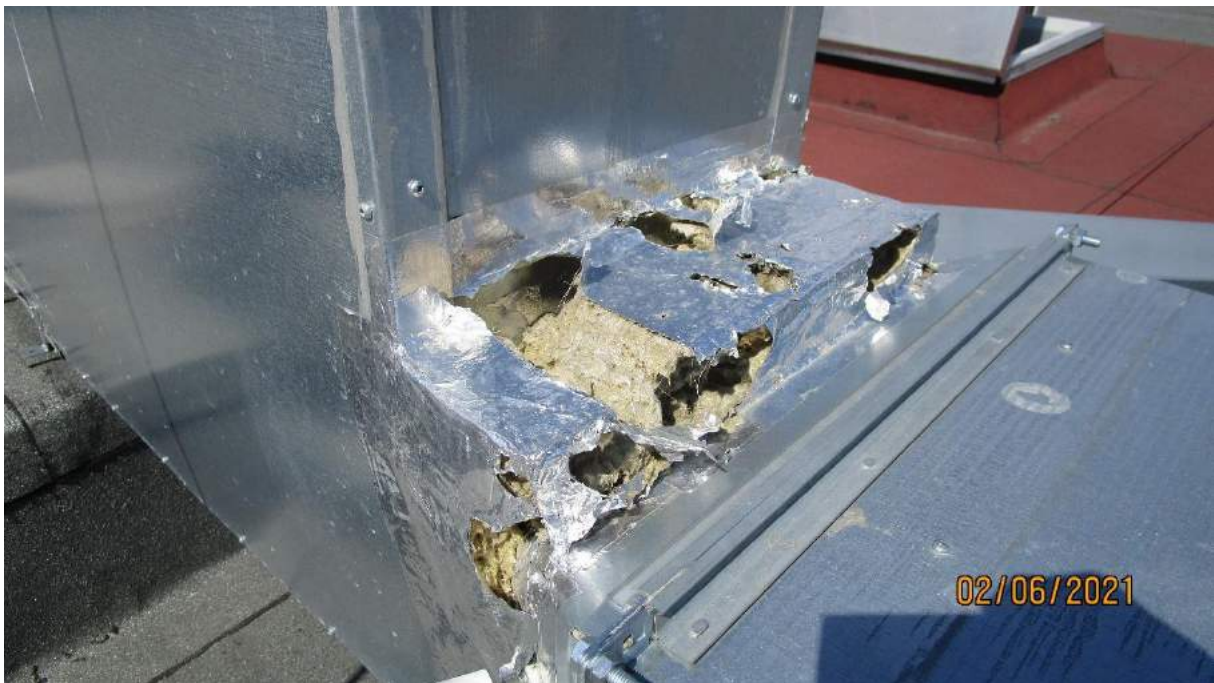
22) izolace VZT není soudržná

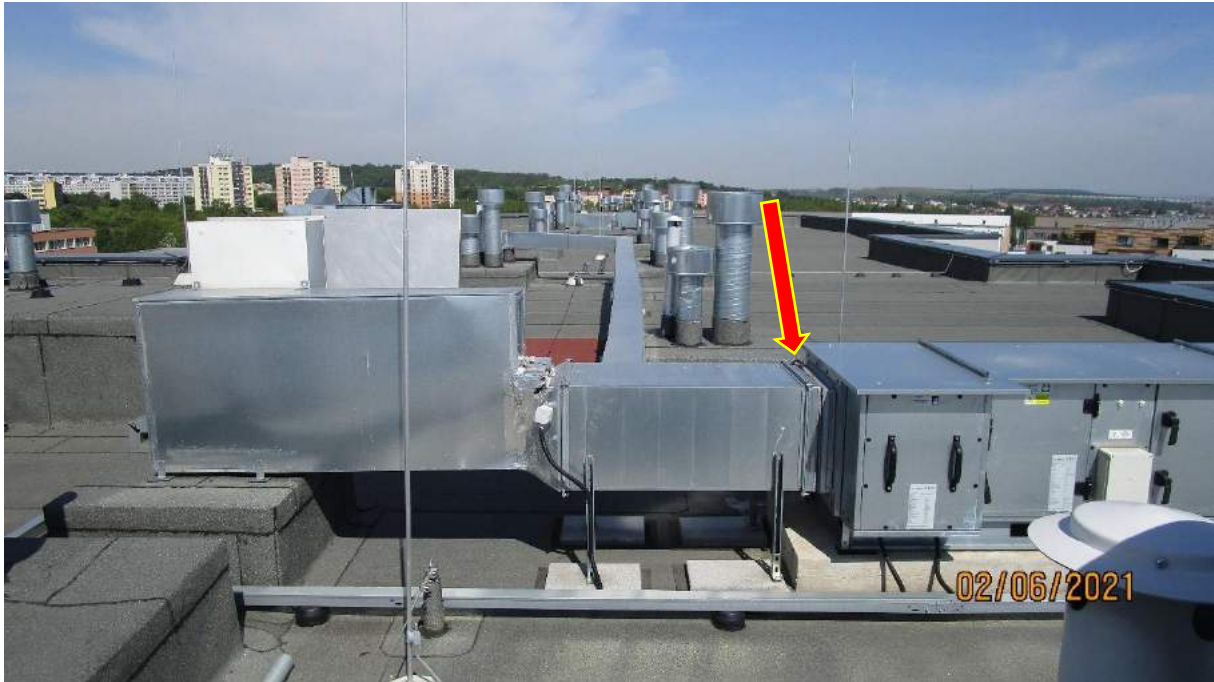
23) spojení mezi prvky VZT koroduje

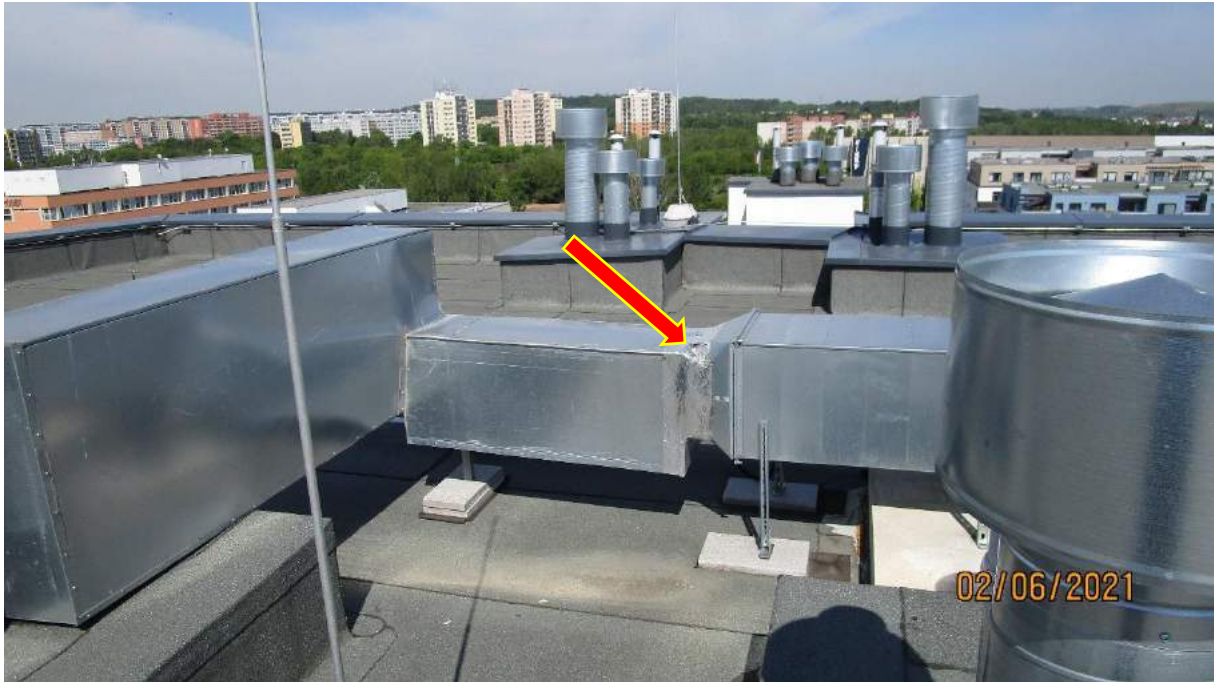
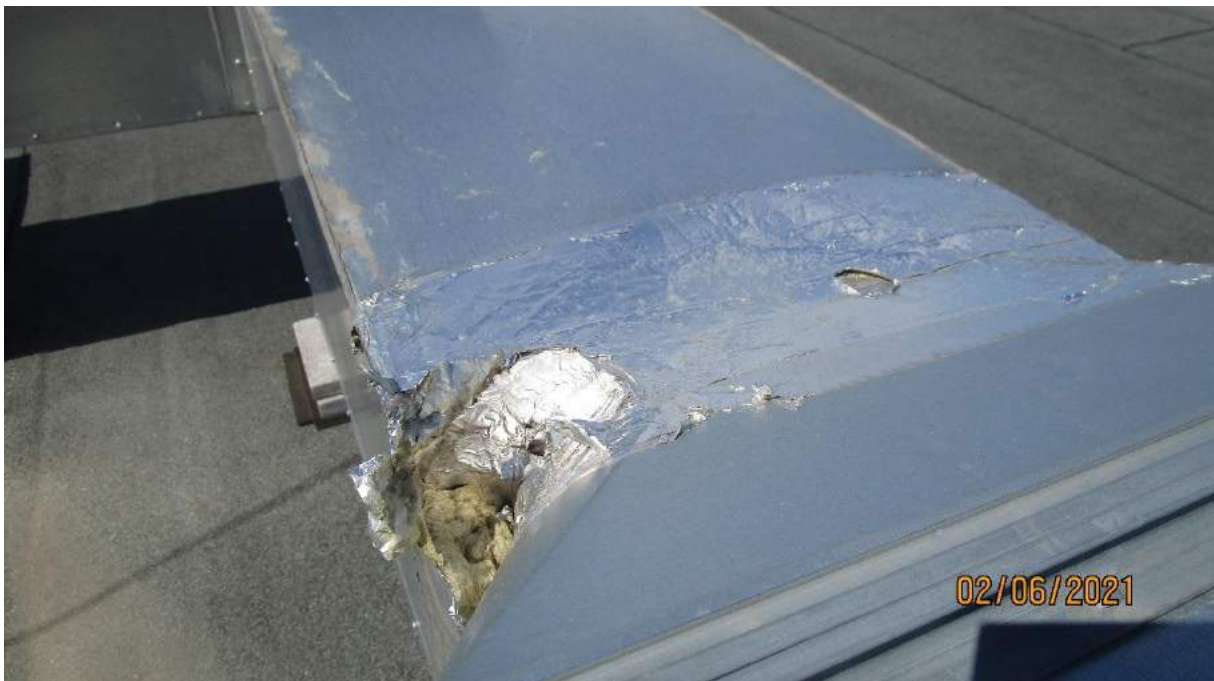
24) izolace VZT není soudržná

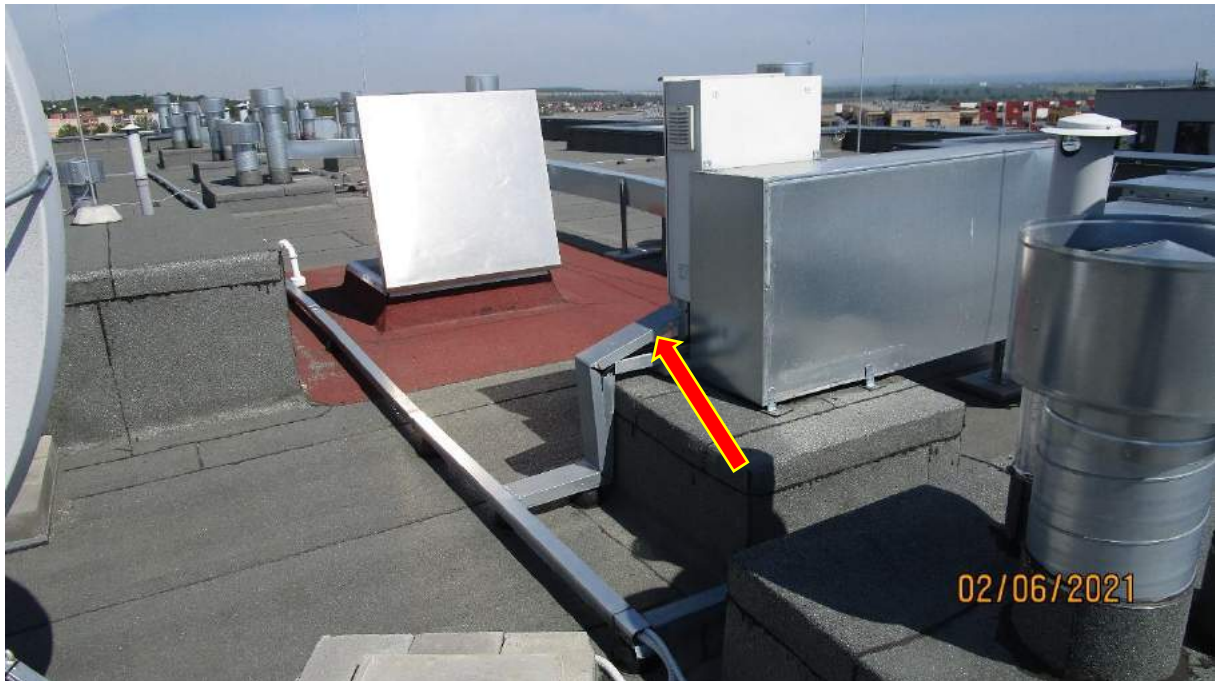
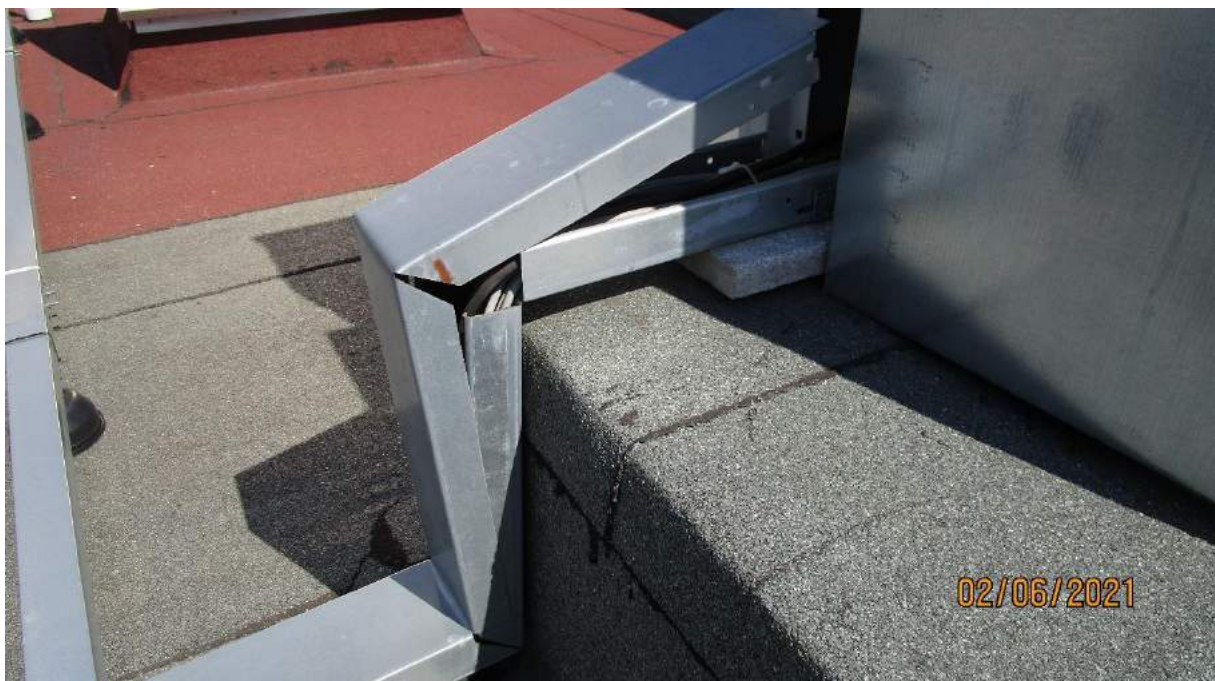
25) víko žlabu ne drží na žlabu

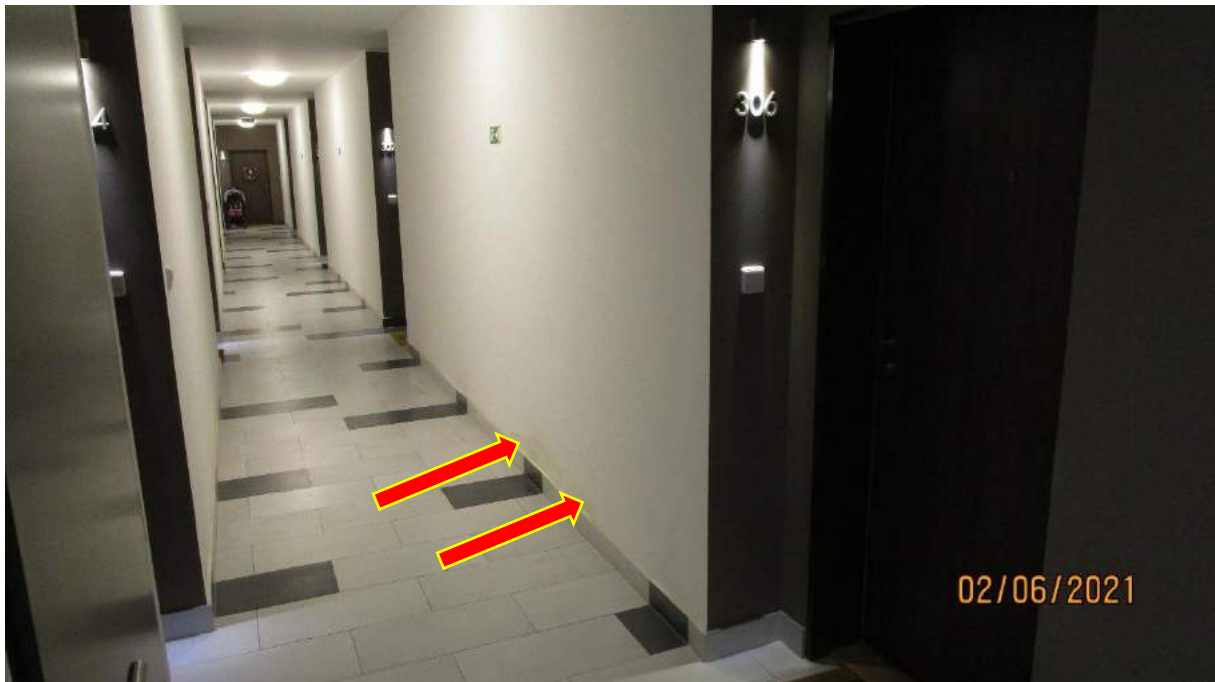
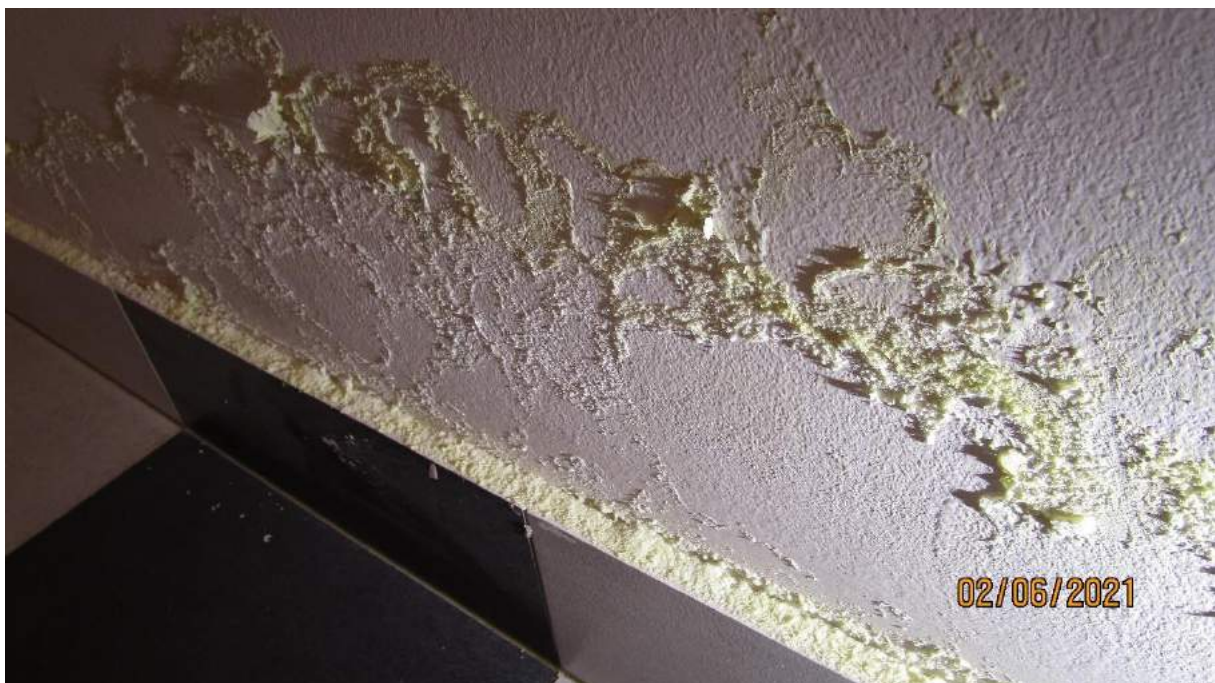
33) stěna se stopami provlhnutí (u bytu 306) – zdrojem je patrně koupelna bytu - nutno prověřit.

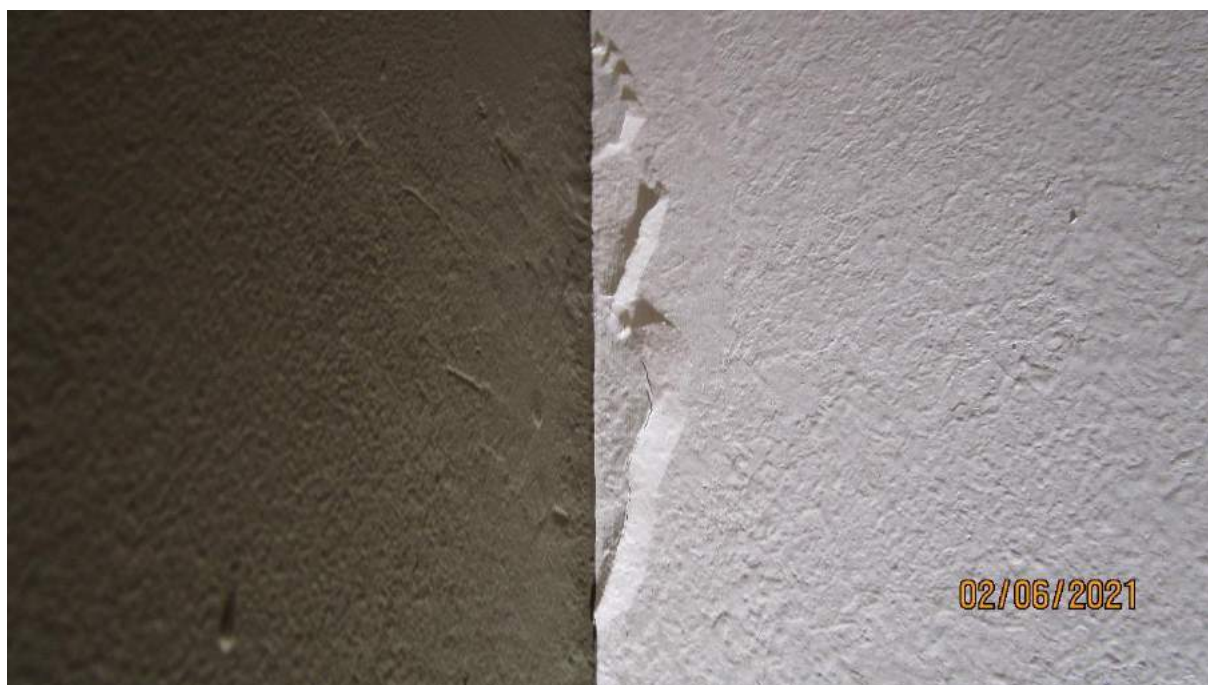
34) prasklina stěny v rohu (u bytu 411)

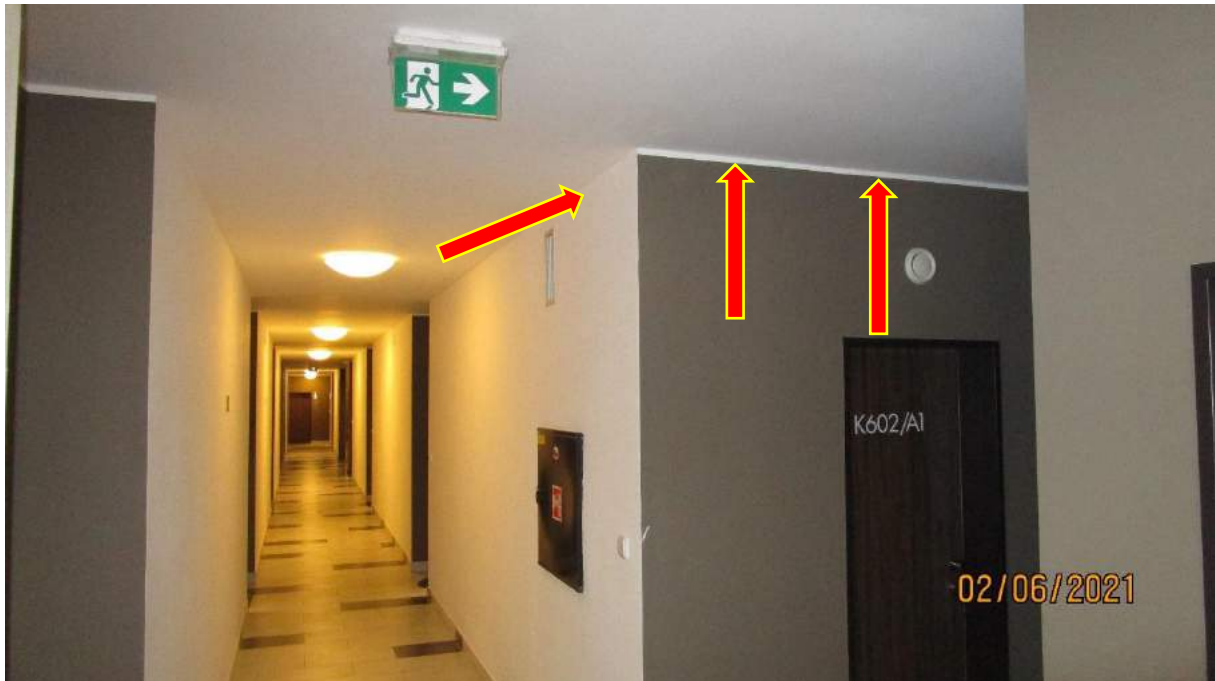
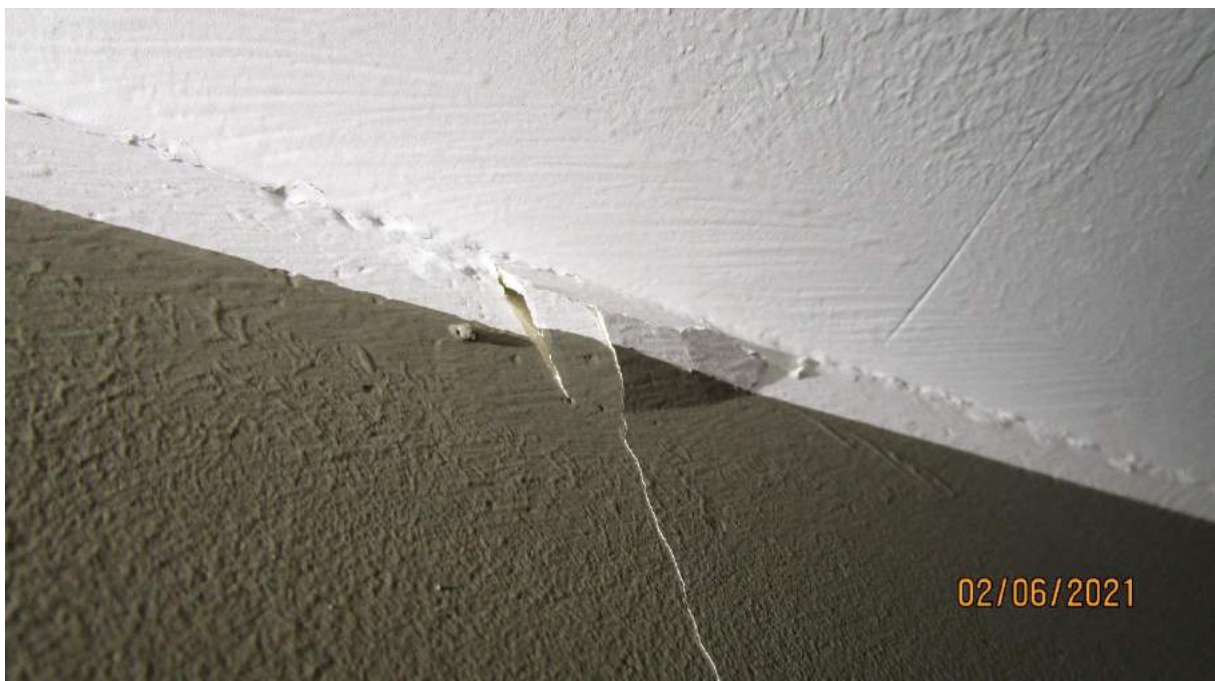
39) praskliny stěny (u místnosti K602)

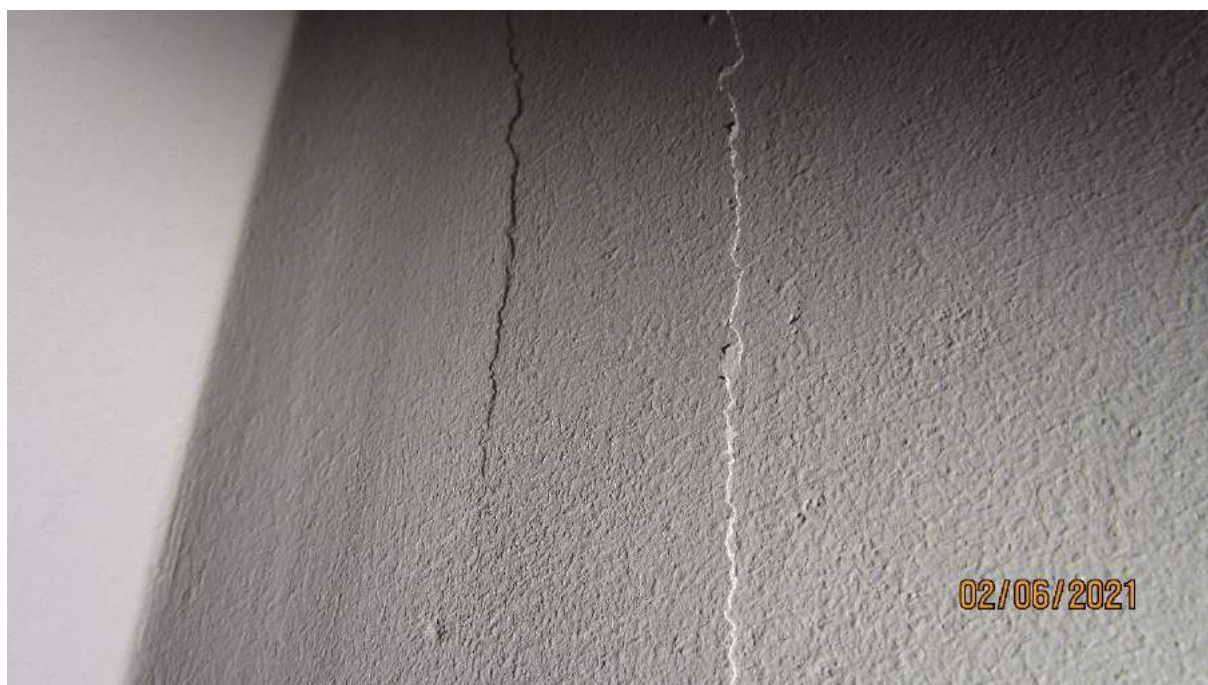
41) praskliny stěny (u bytu 704)

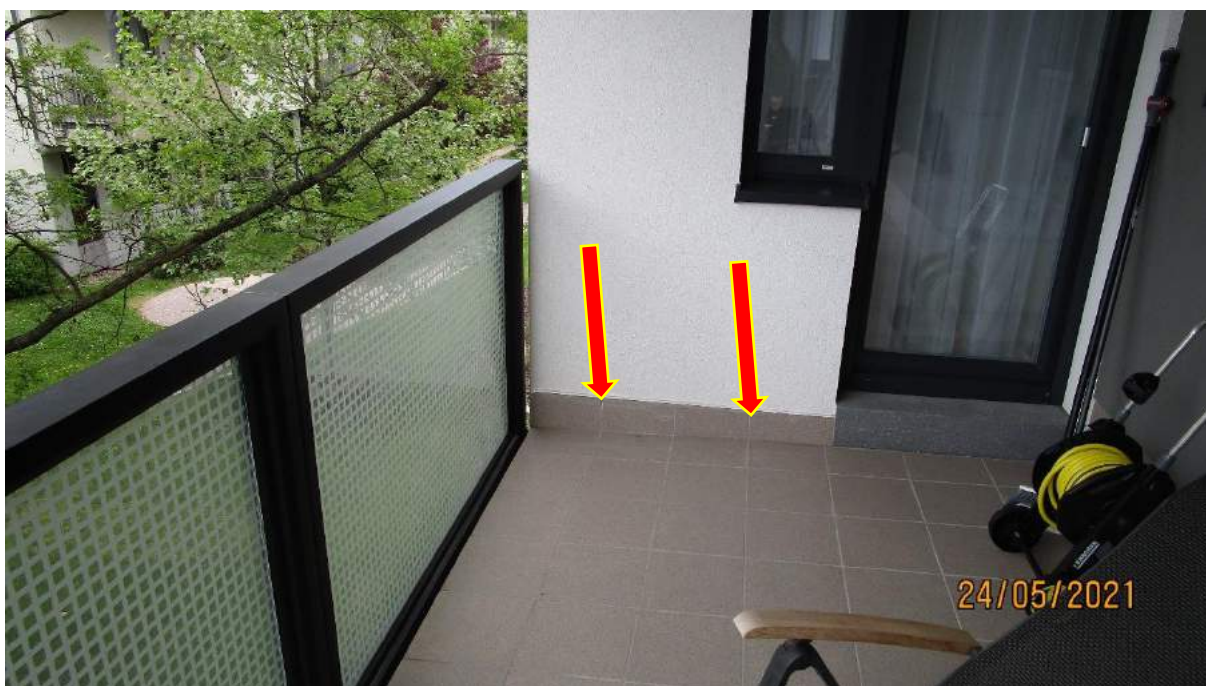
48) spárovací hmota je vydrolená ze spáry soklu

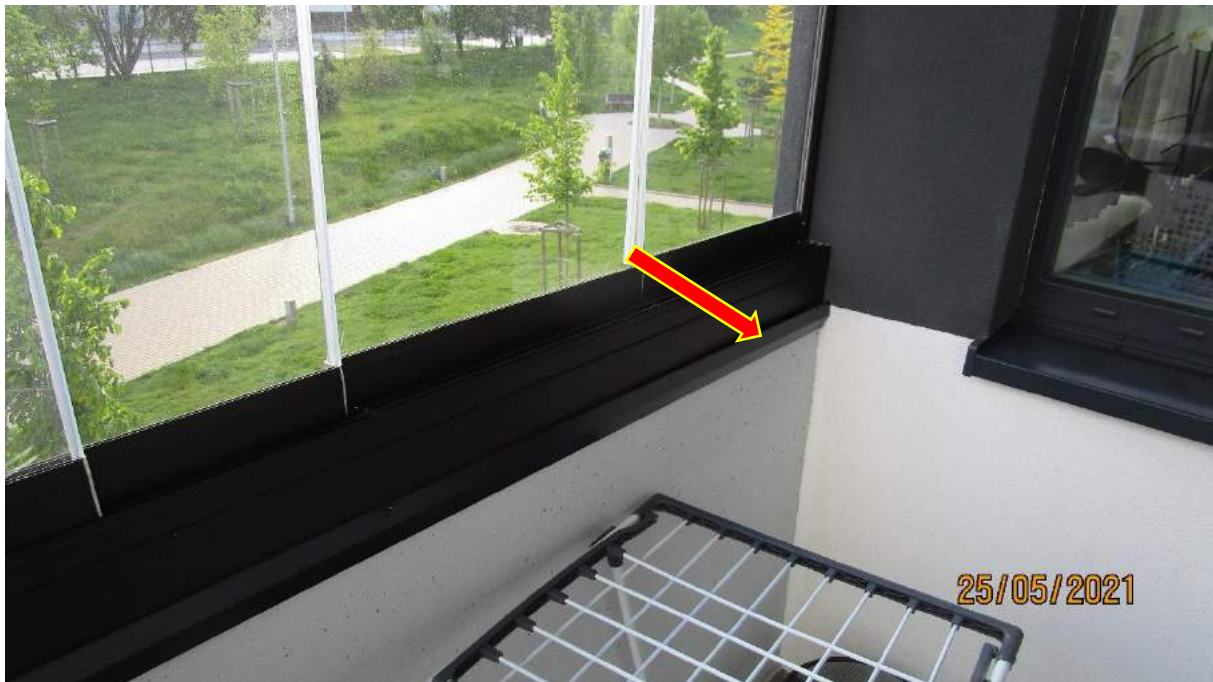
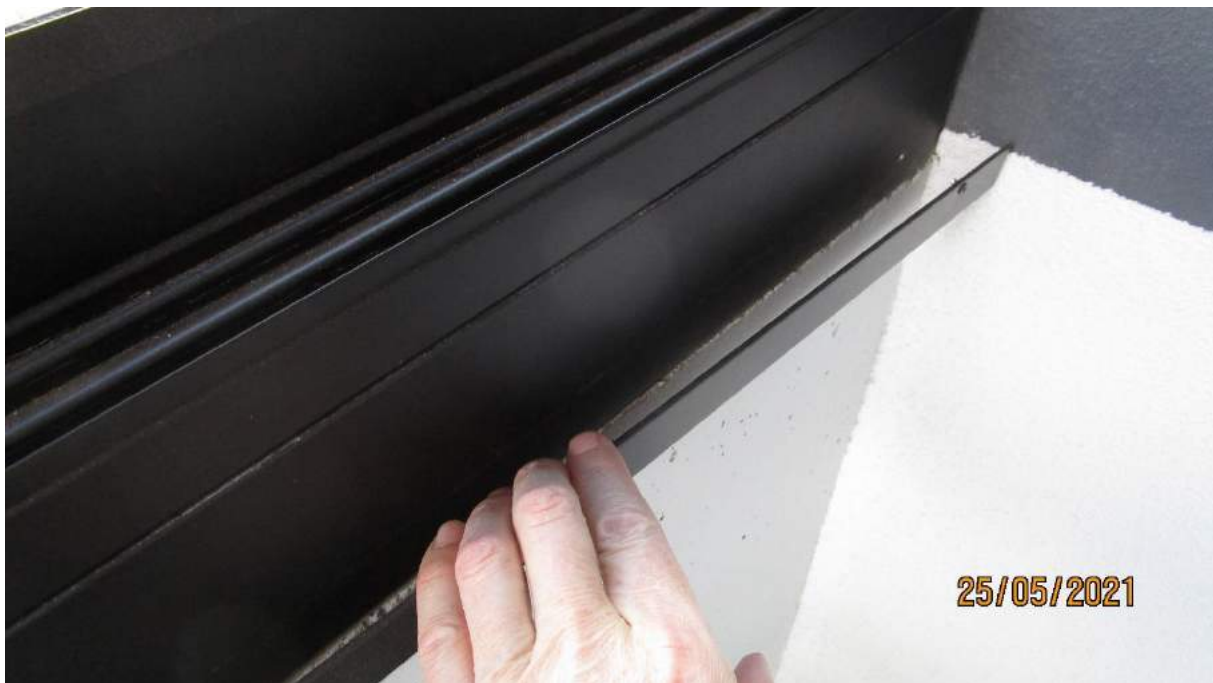
52) lišta nedrží na rámu
