ZJIŠTĚNÍ STAVU NEMOVITOSTI

PROTOKOL č. 20210611

Zadání: Zmapování stavu domu v záruční lhůtě a sepsání případných vad. Jedná se o 2 bytové domy na adresách Makedonská 628/1/ a Lovosická 628/38, Praha 9. Tento protokol se vydává jako podklad pro případnou reklamaci zjištěných skutečností v rámci záruční lhůty u prodávajícího.

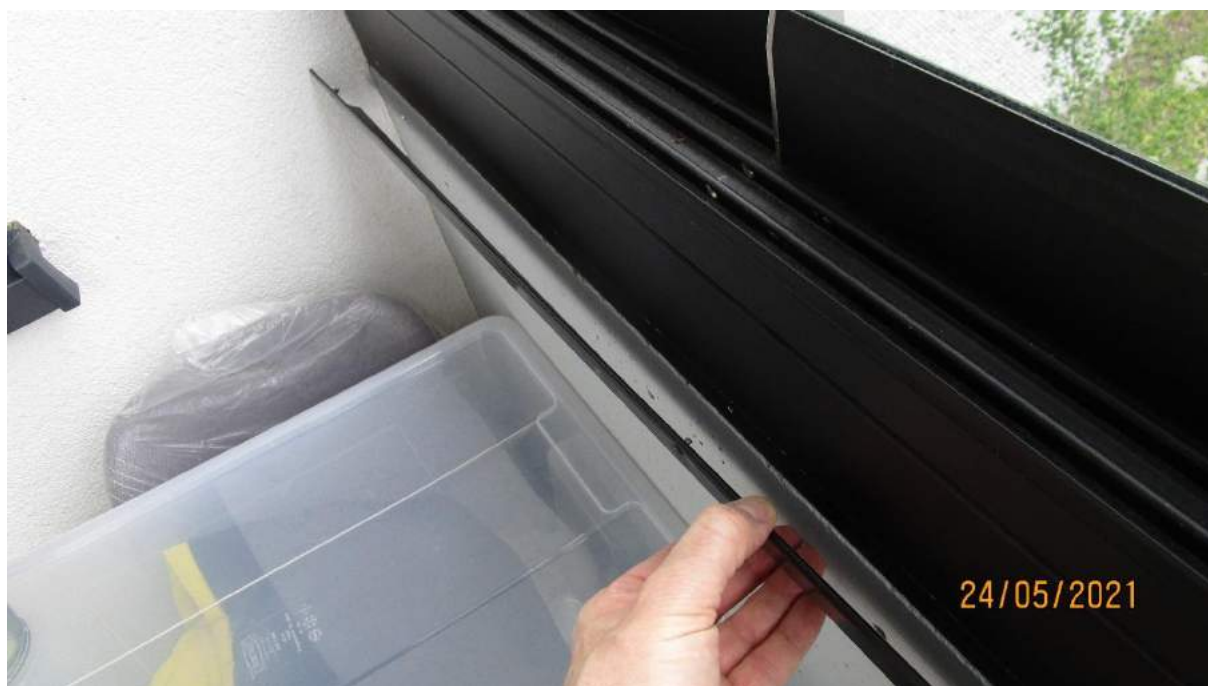
58) lišta nadrží na rámu

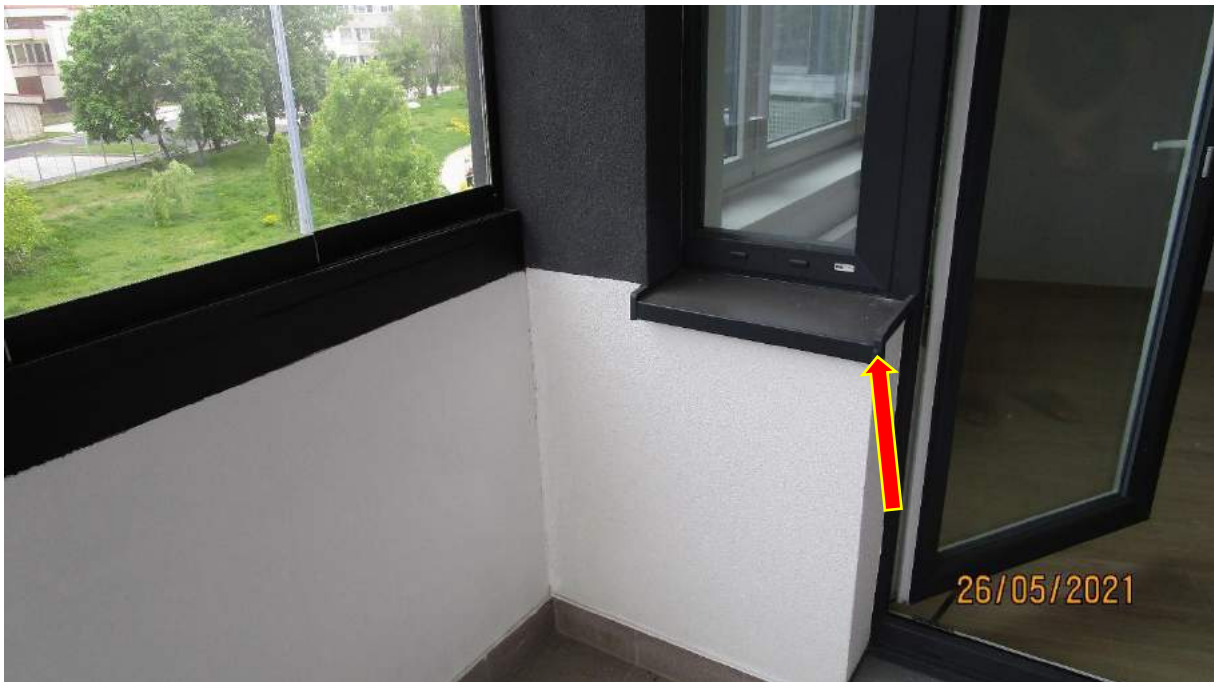
61) parapet nedrží na podkladu

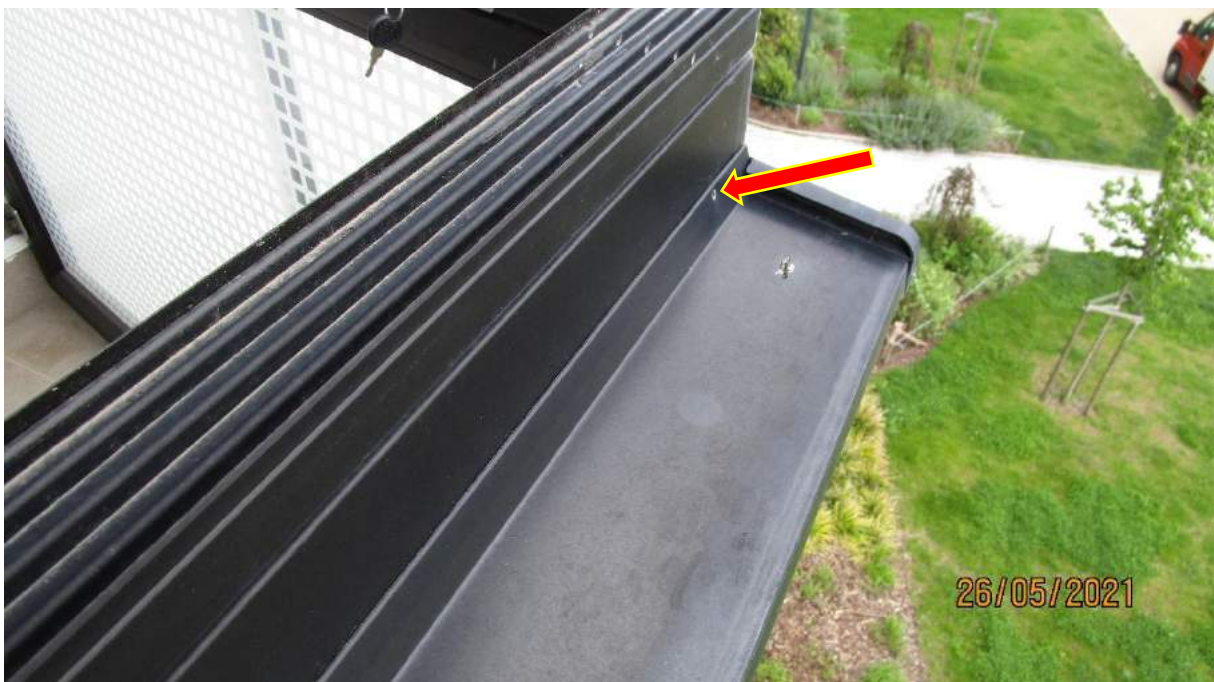
62) chybí nýt – parapet nedrží na podkladu

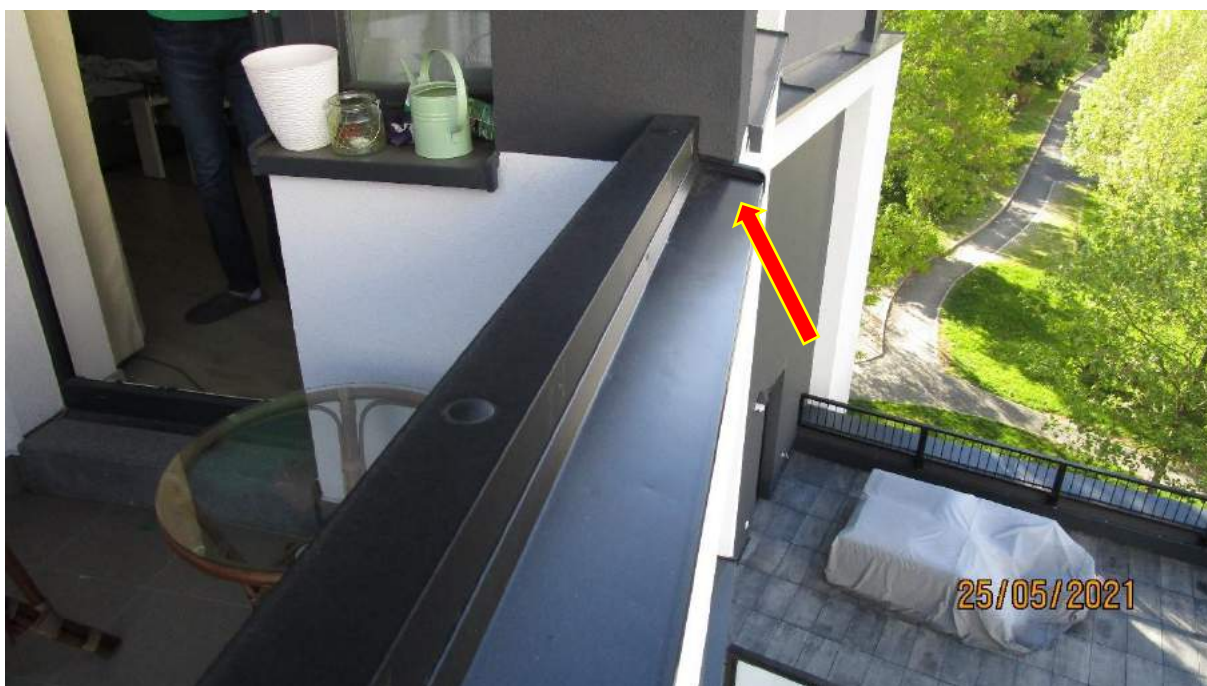
66) parapet nedrží na podkladu

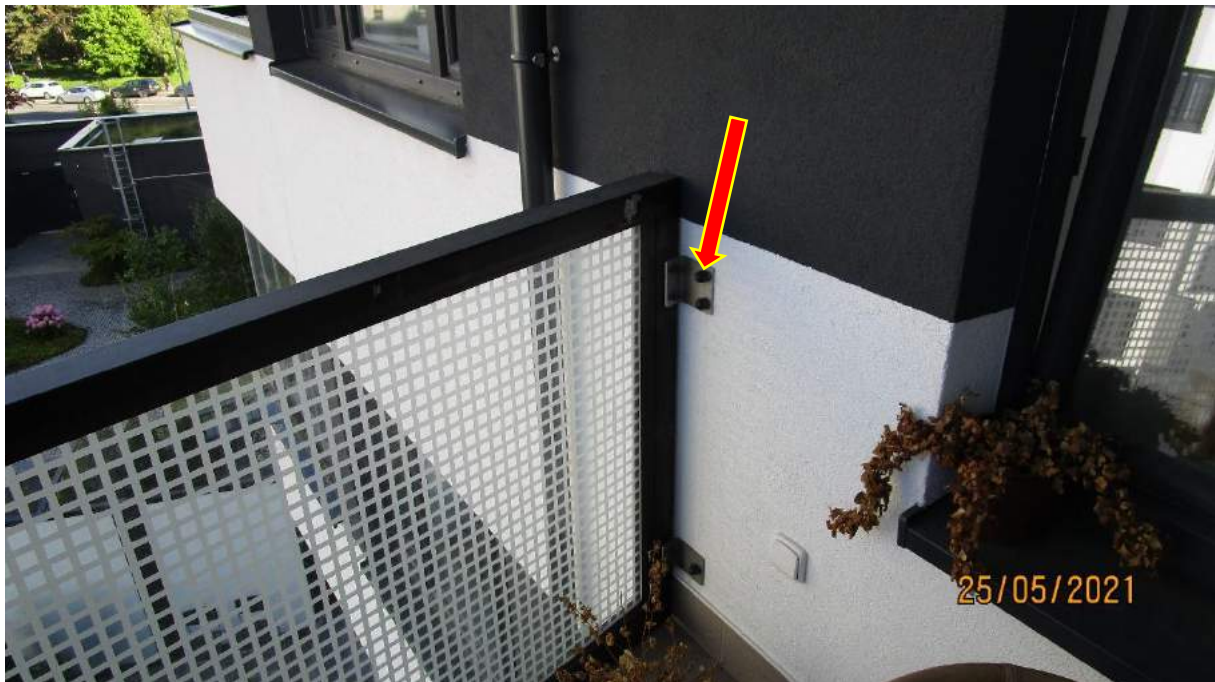
67) krytka hlavy šroubu praskla

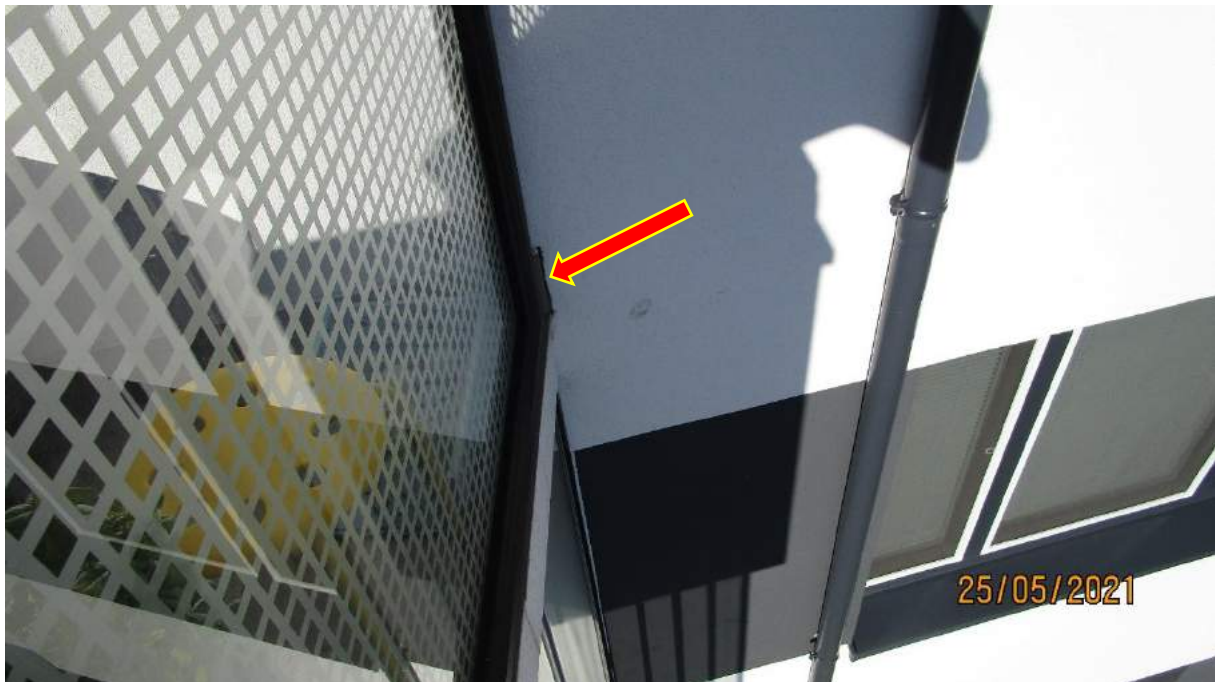
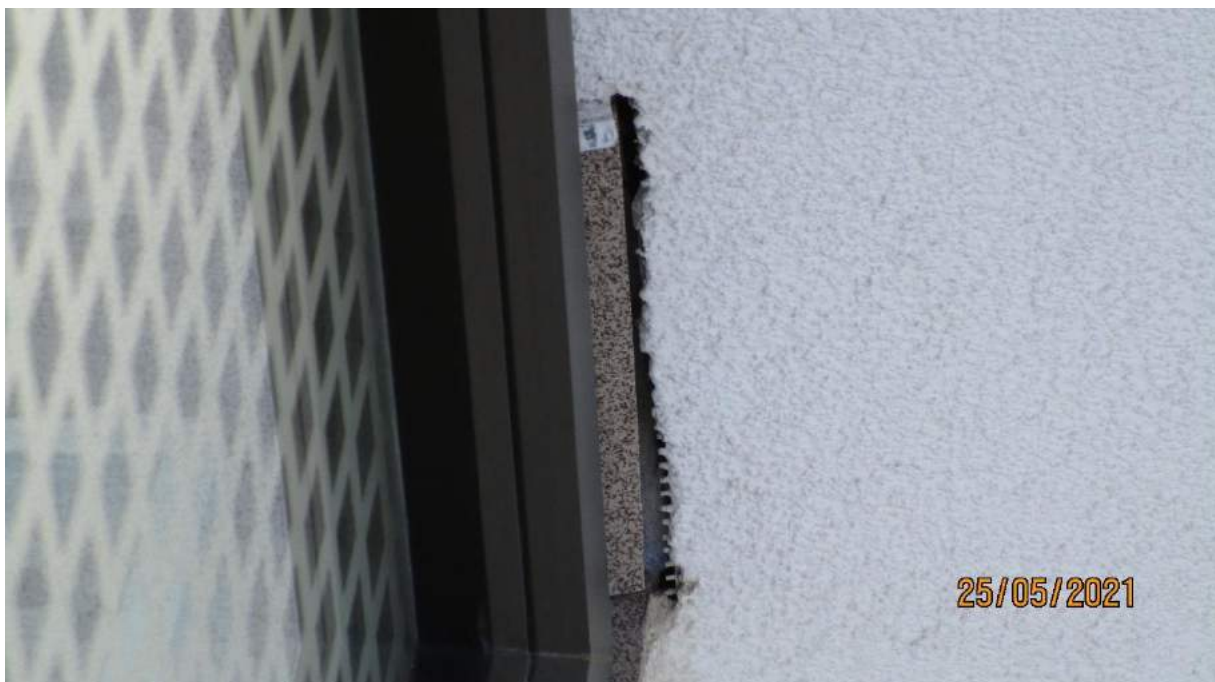
70) chybějící tmel ve spáře fasády a soklu

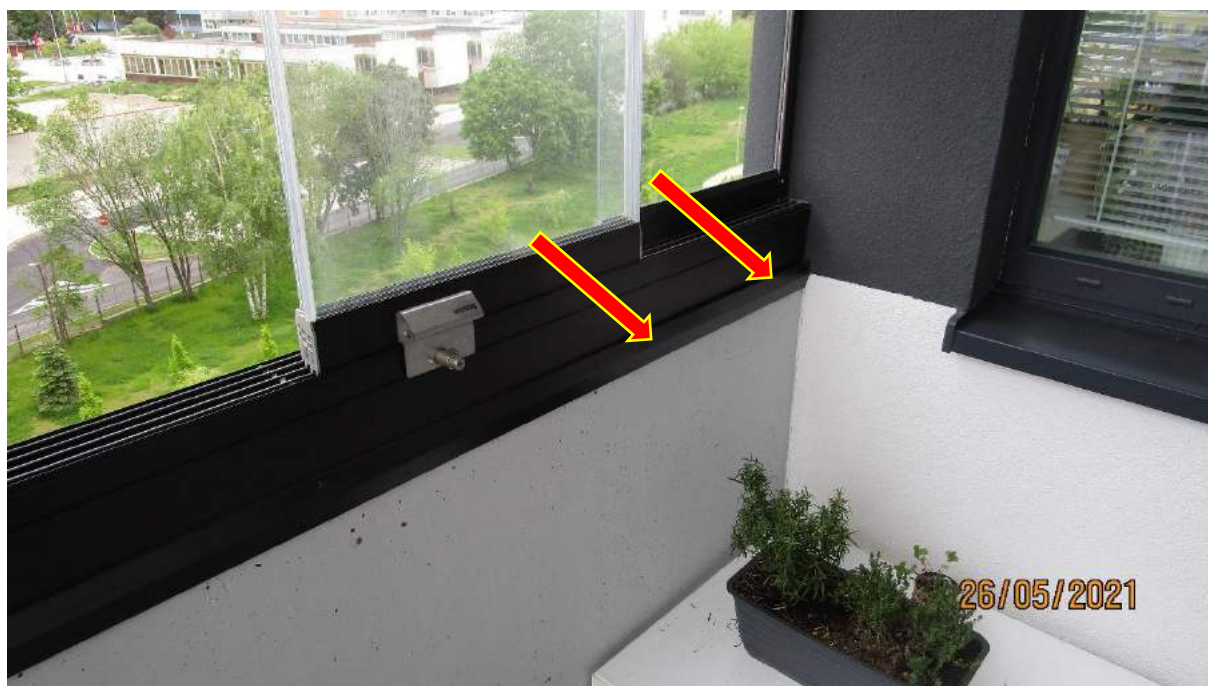
82) lišta nadrží na rámu

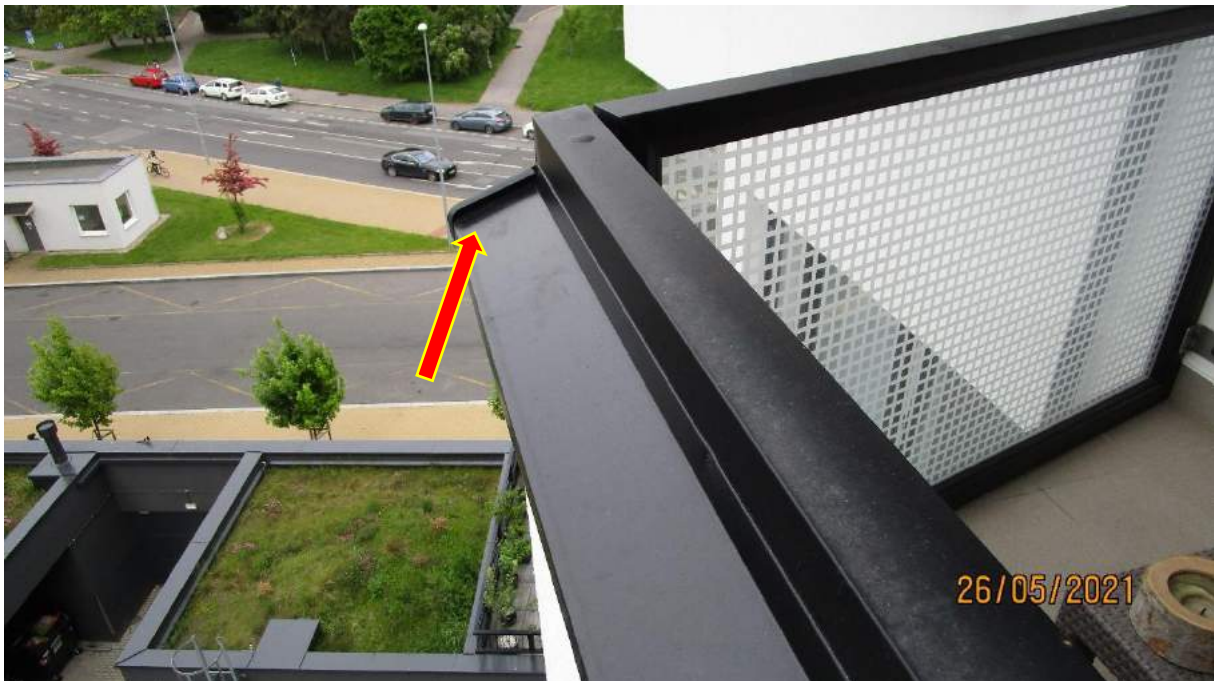
83) parapet nadrží na podkladu

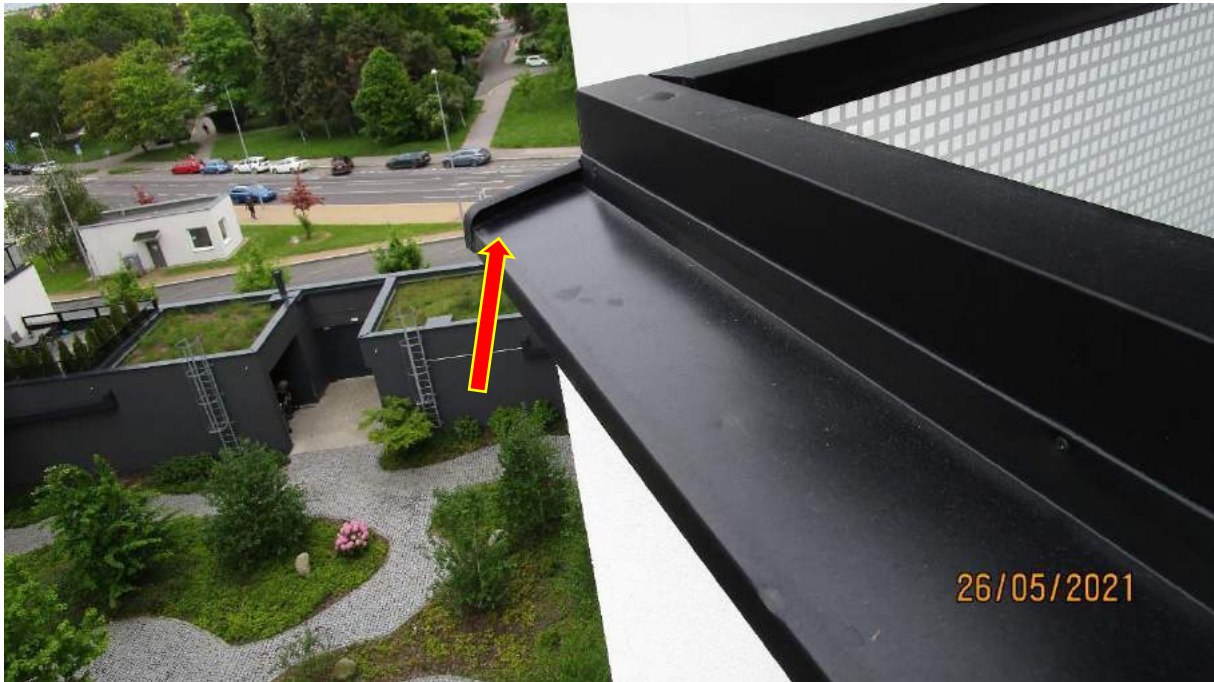
84) parapet nedrží na podkladu

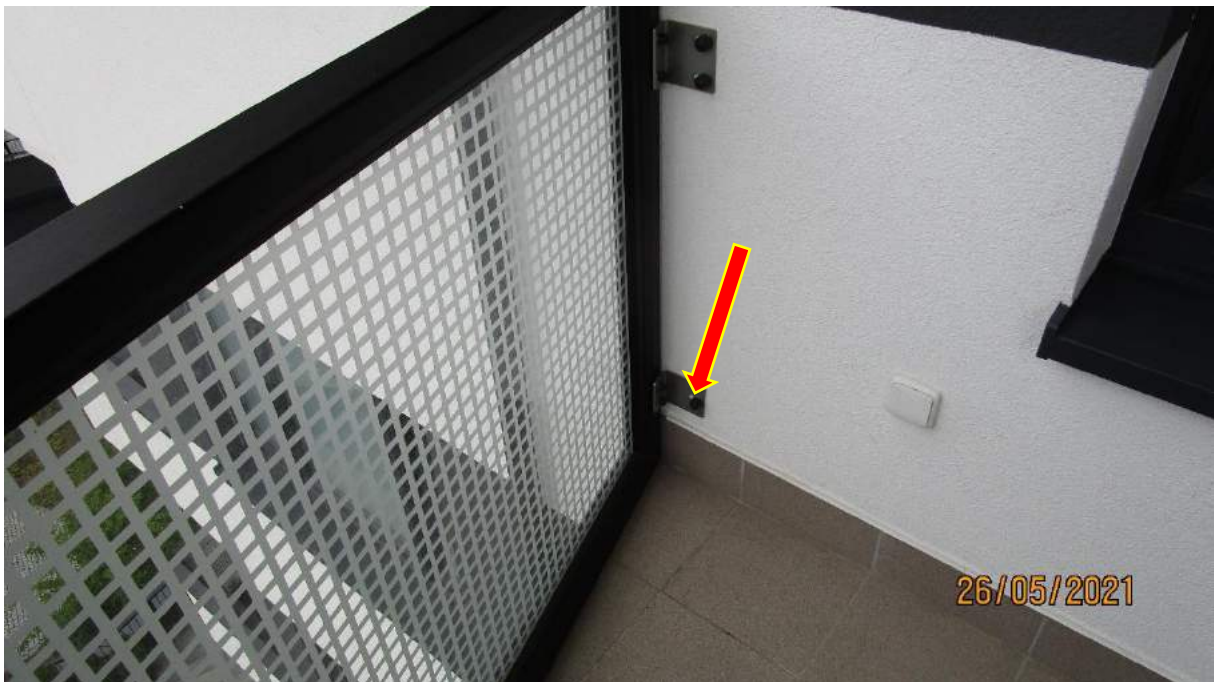
85) krytka hlavy šroubu je prasklá

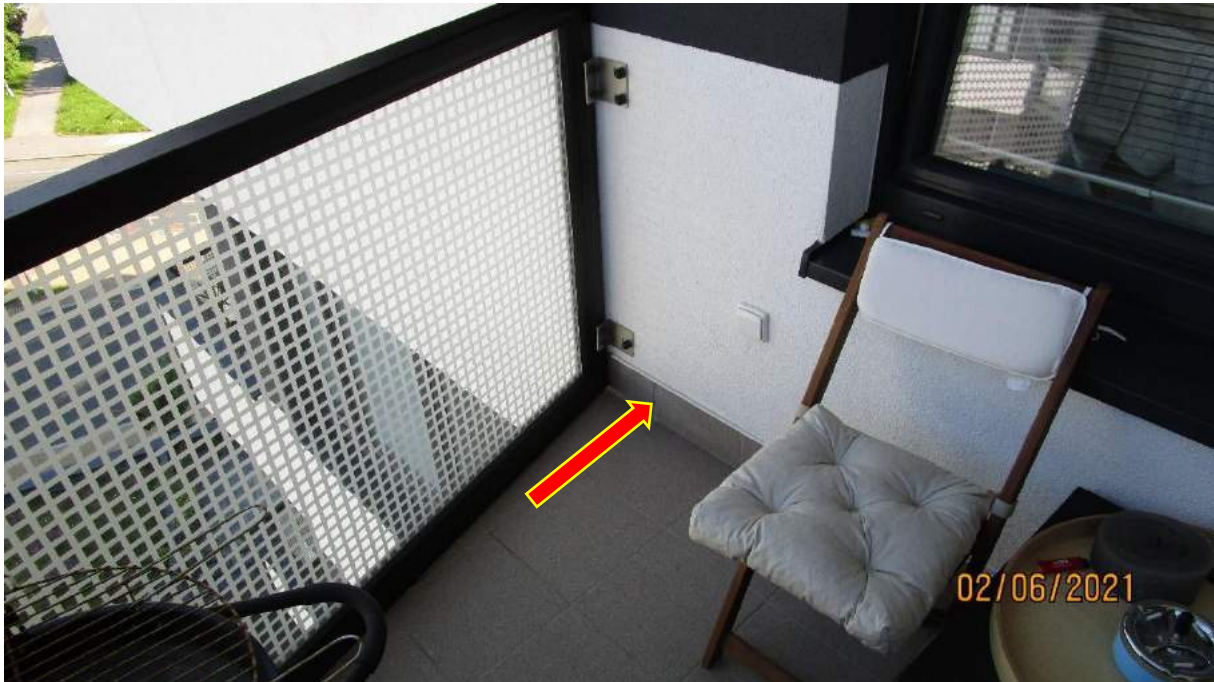
90) nedrží spárovací hmota ve spáře soklu

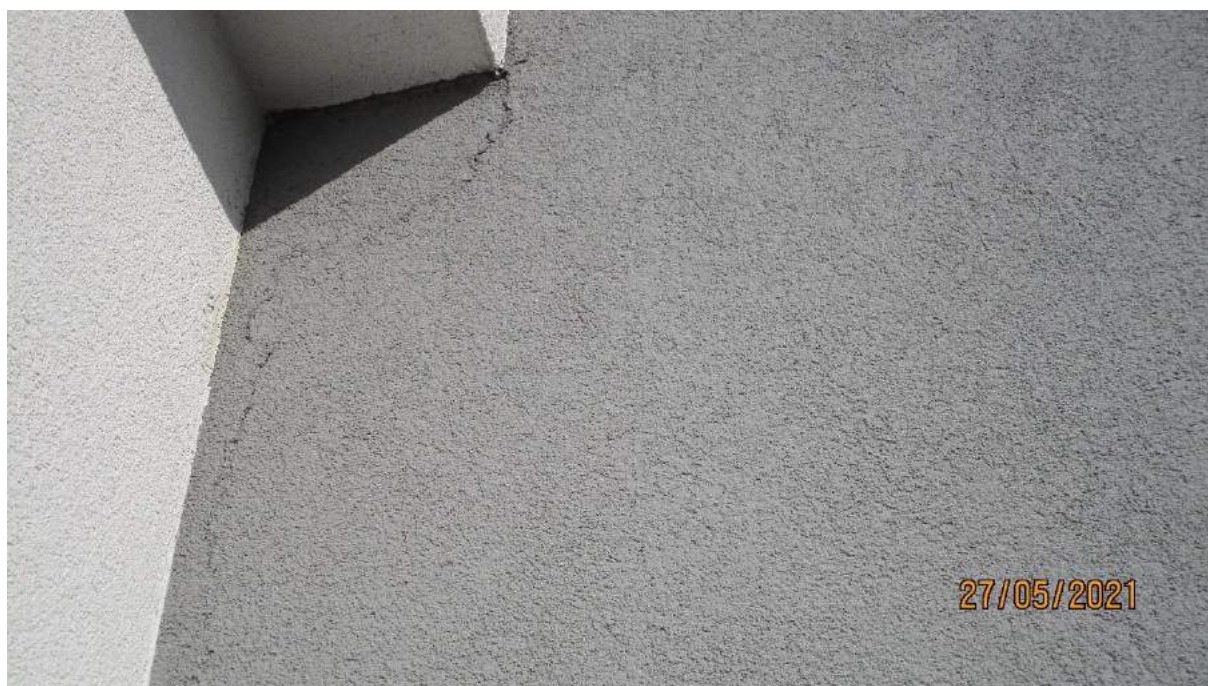
101) prasklina ve fasádě

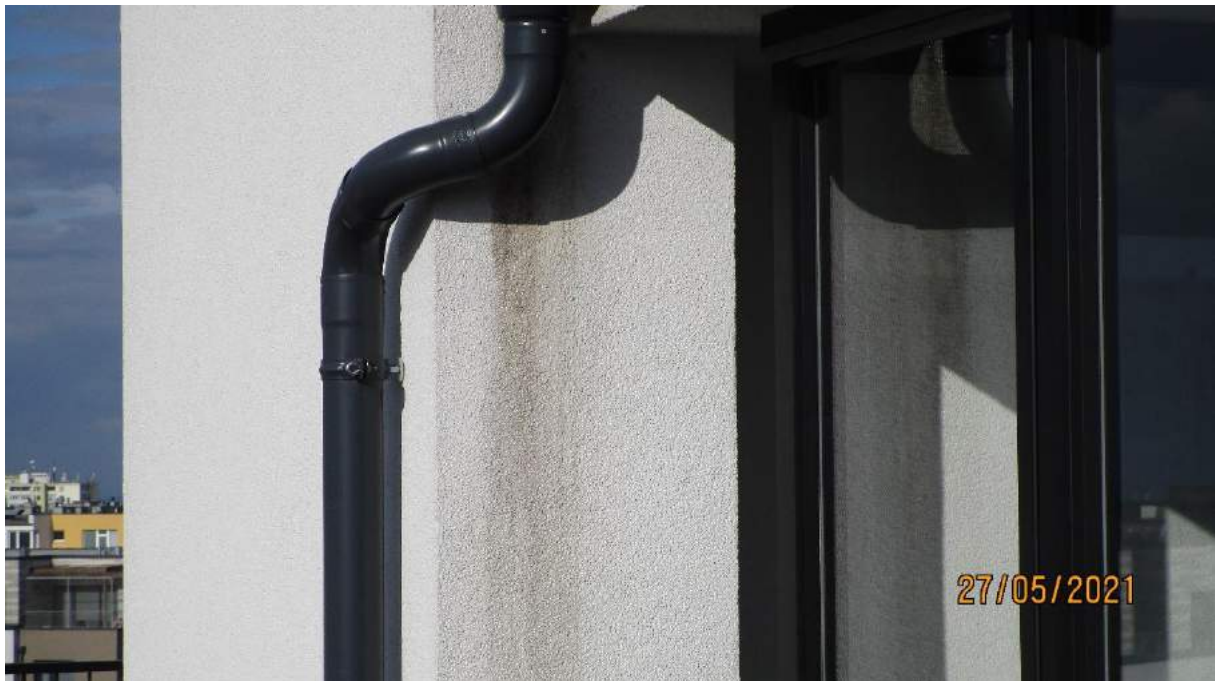
102) dešťová voda stéká mimo žlab po fasádě až na parapet okna

..... kde zanechává viditelné stopy

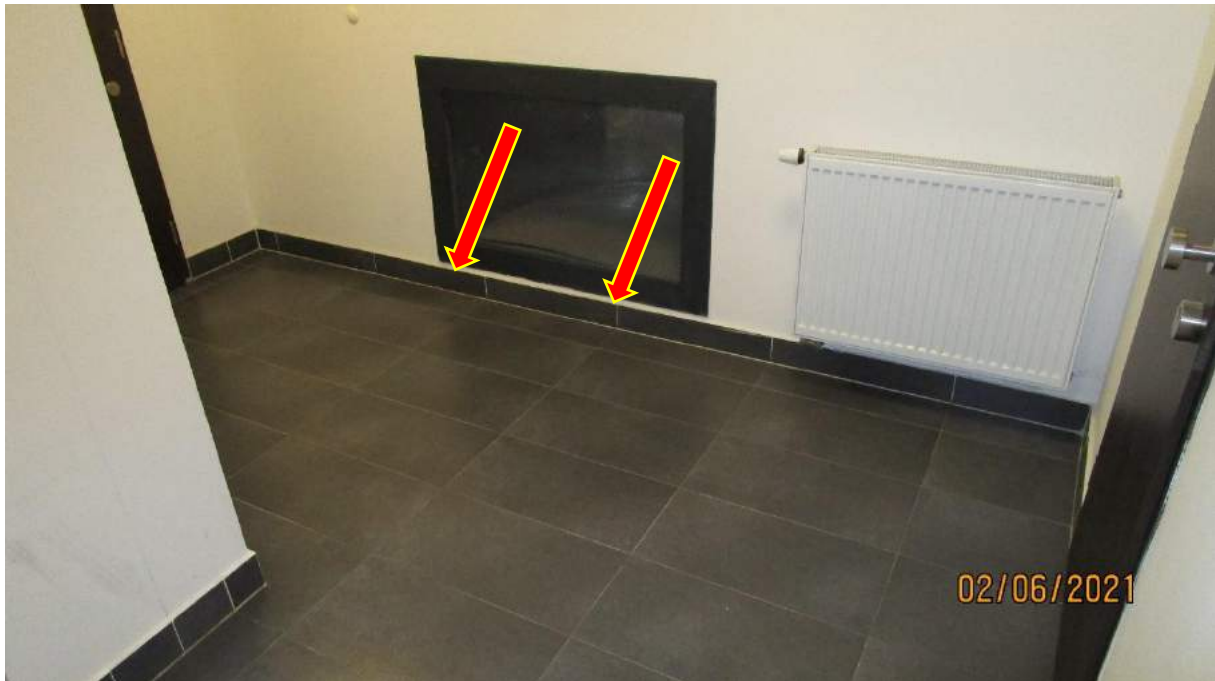
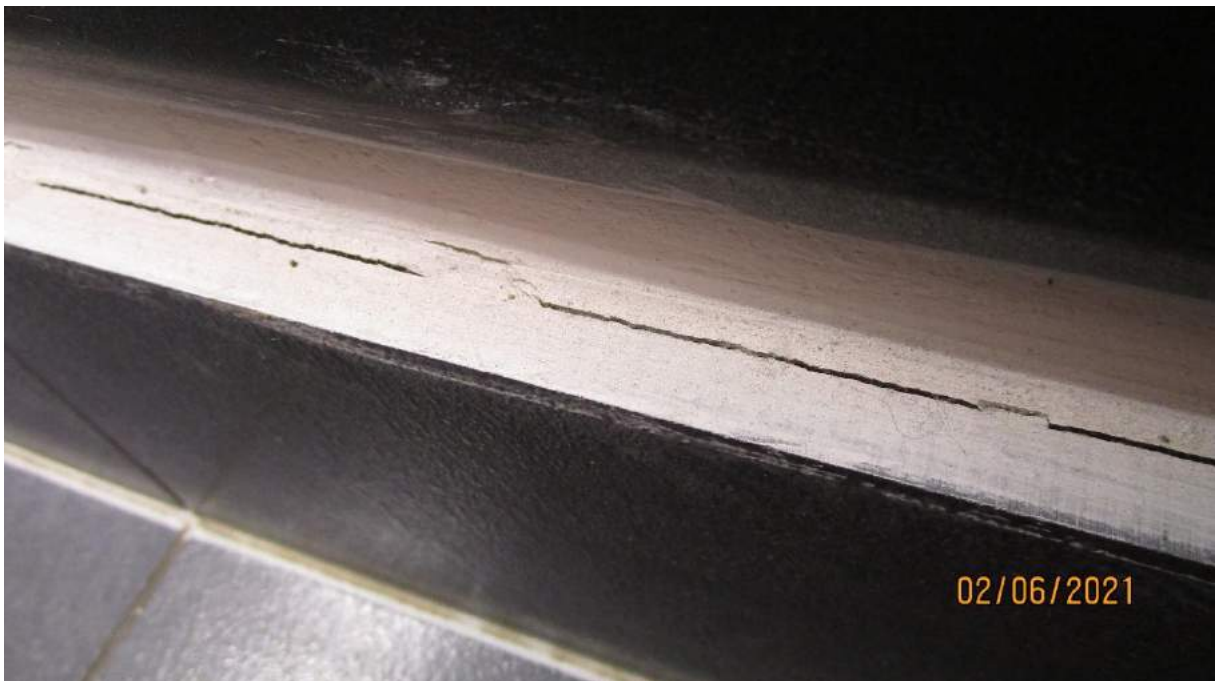
106) sokl nedrží na podkladu

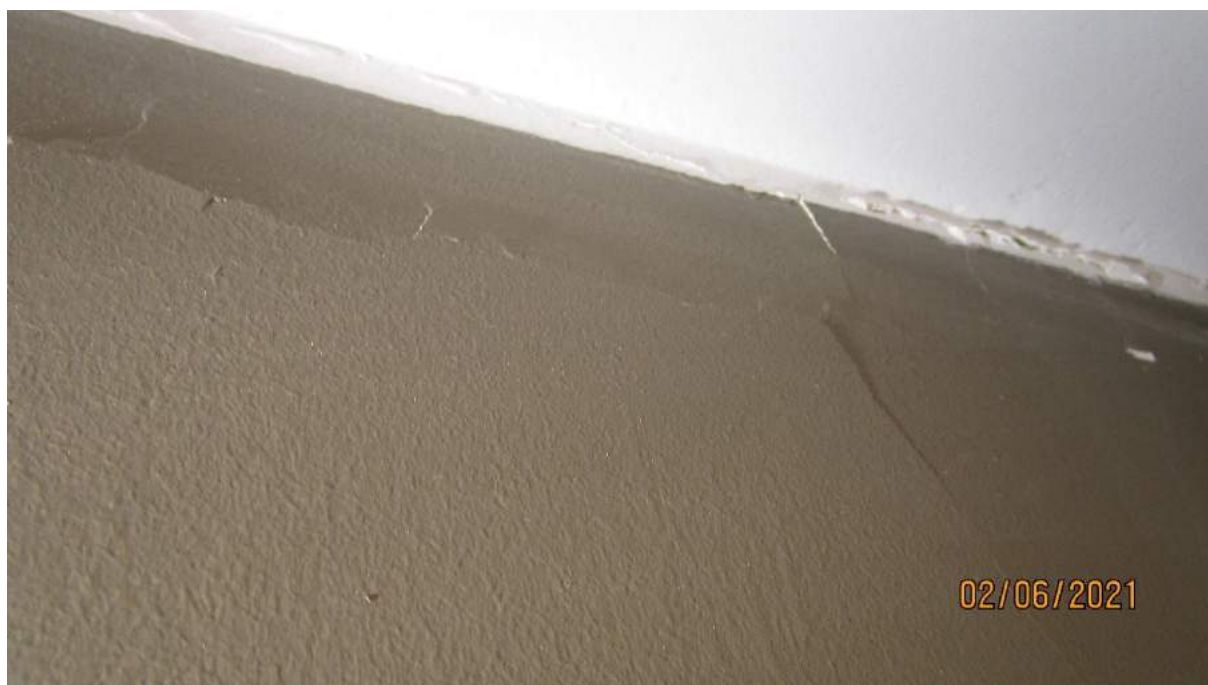
107) prasklina stěny – omítka nedrží na podkladu

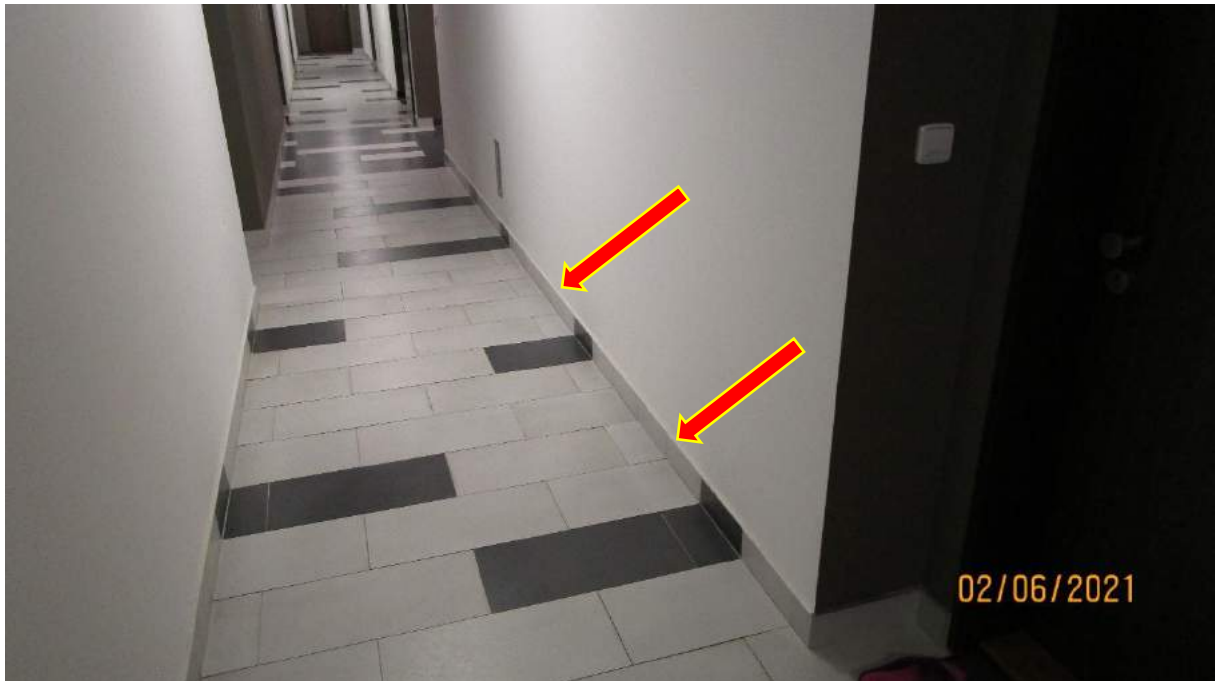
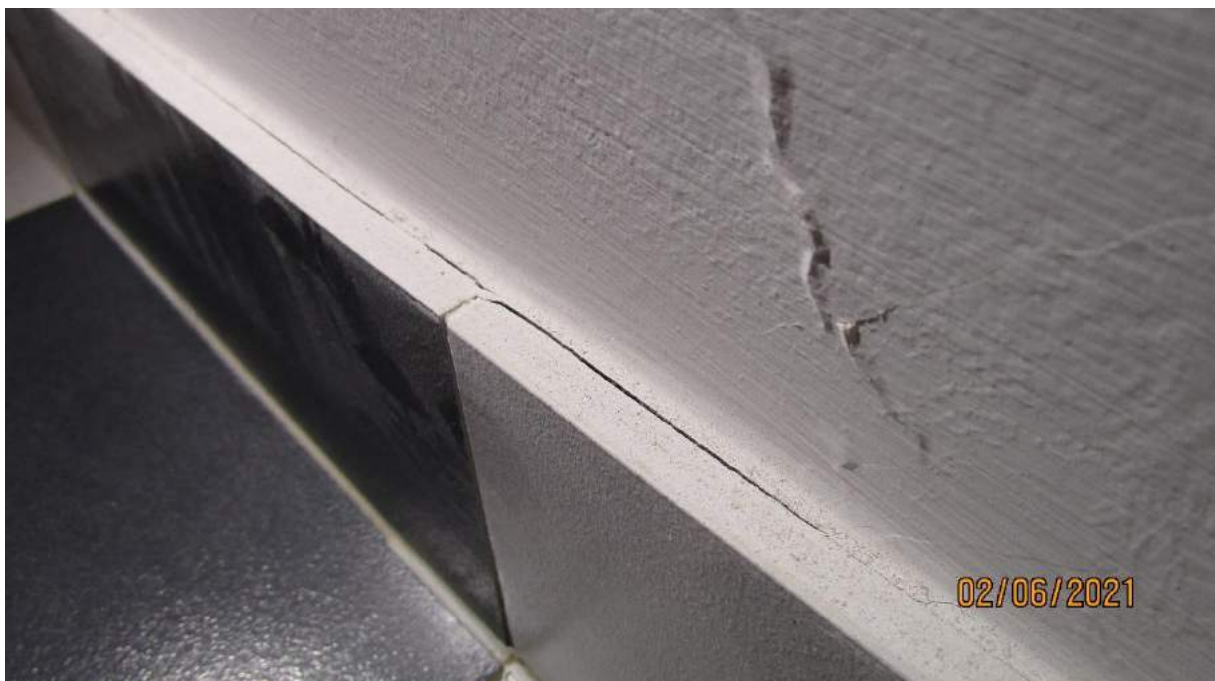
110) sokl nedrží na podkladu (u bytu 101)

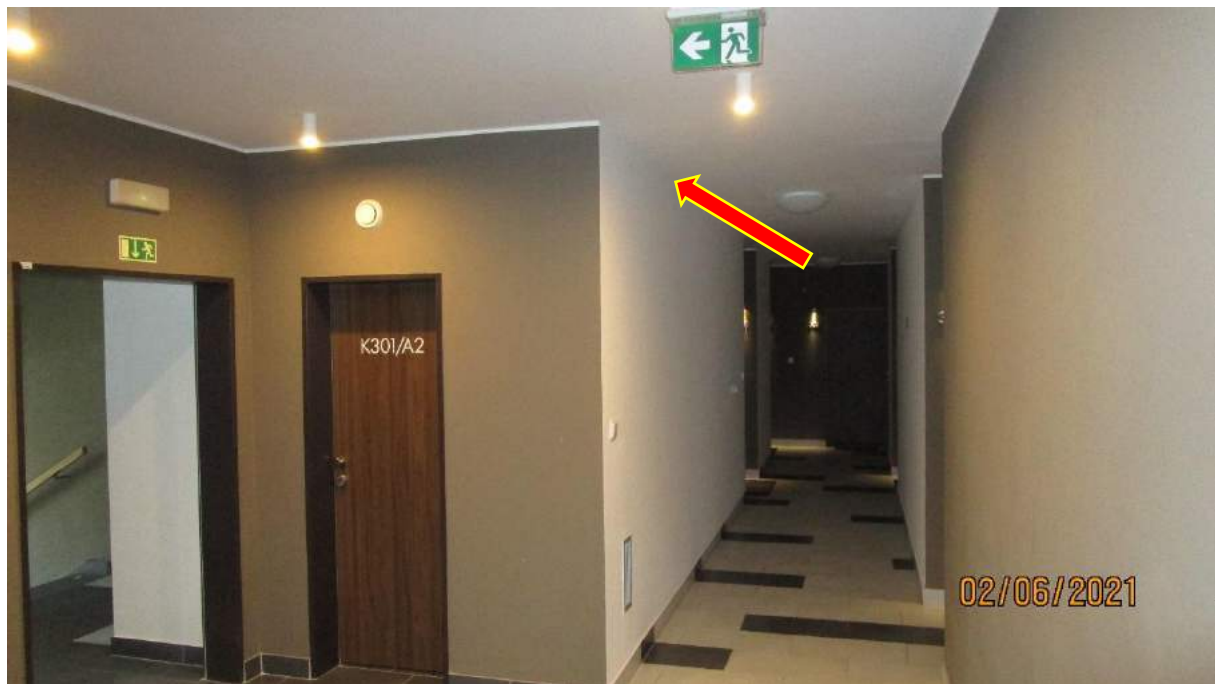
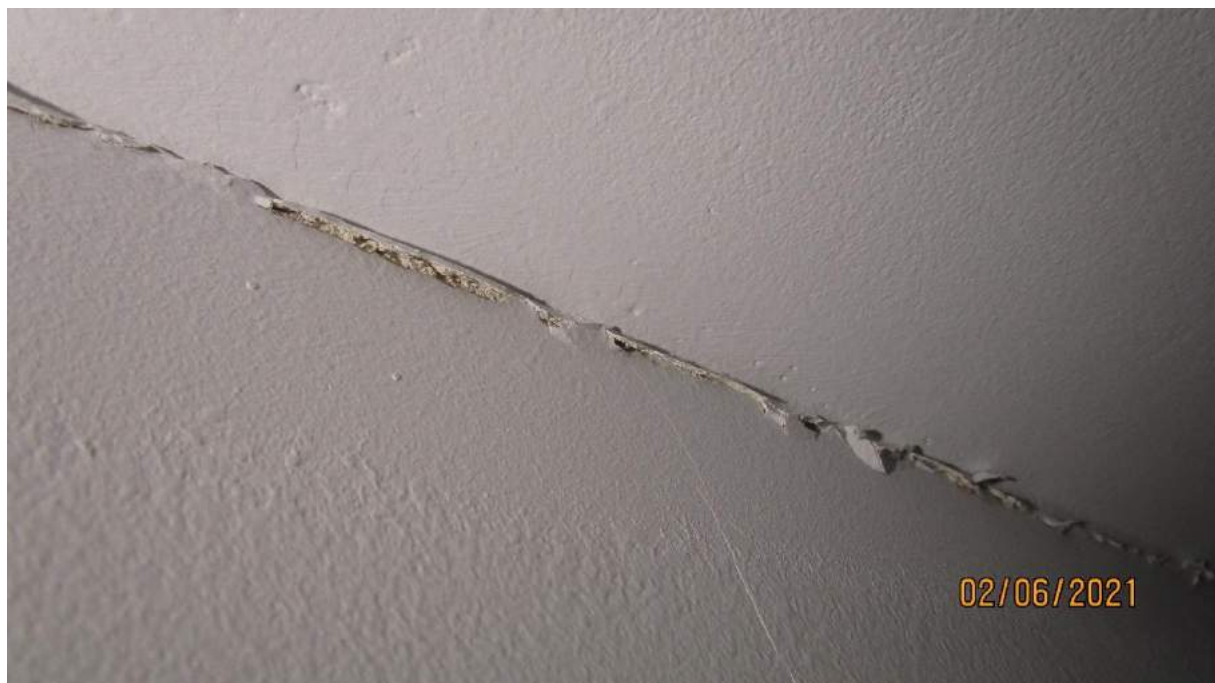
111) prasklina v rohu

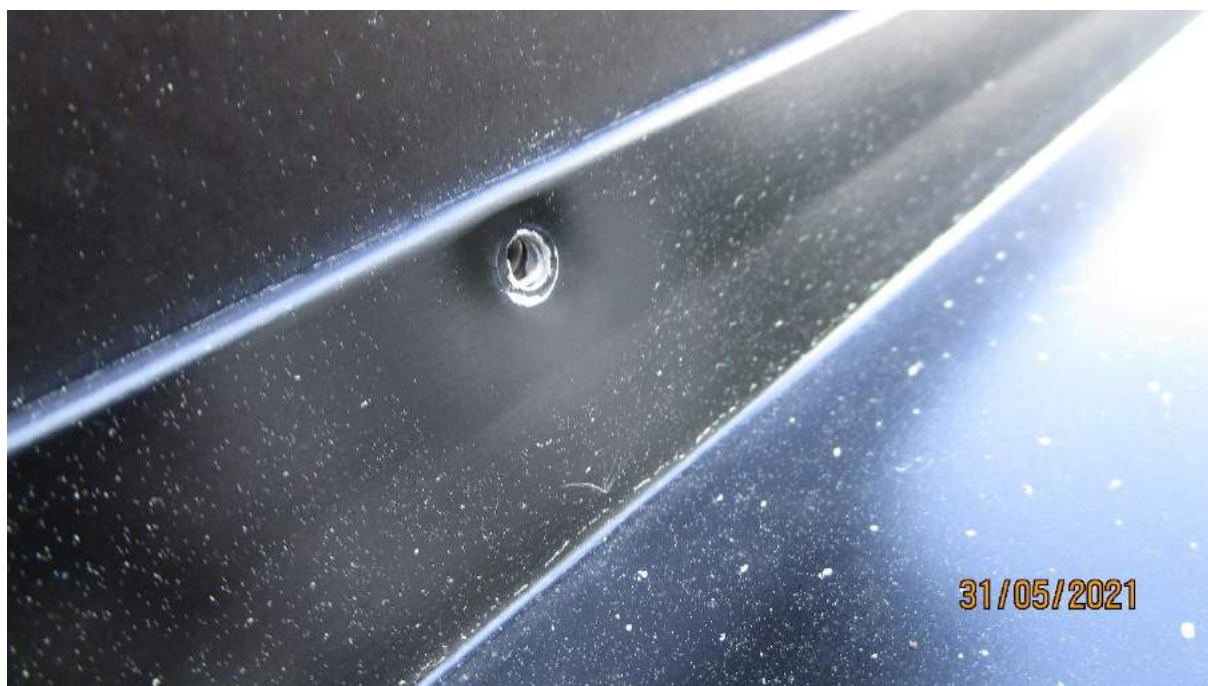
115) chybí nýty - parapet nedrží na podkladu

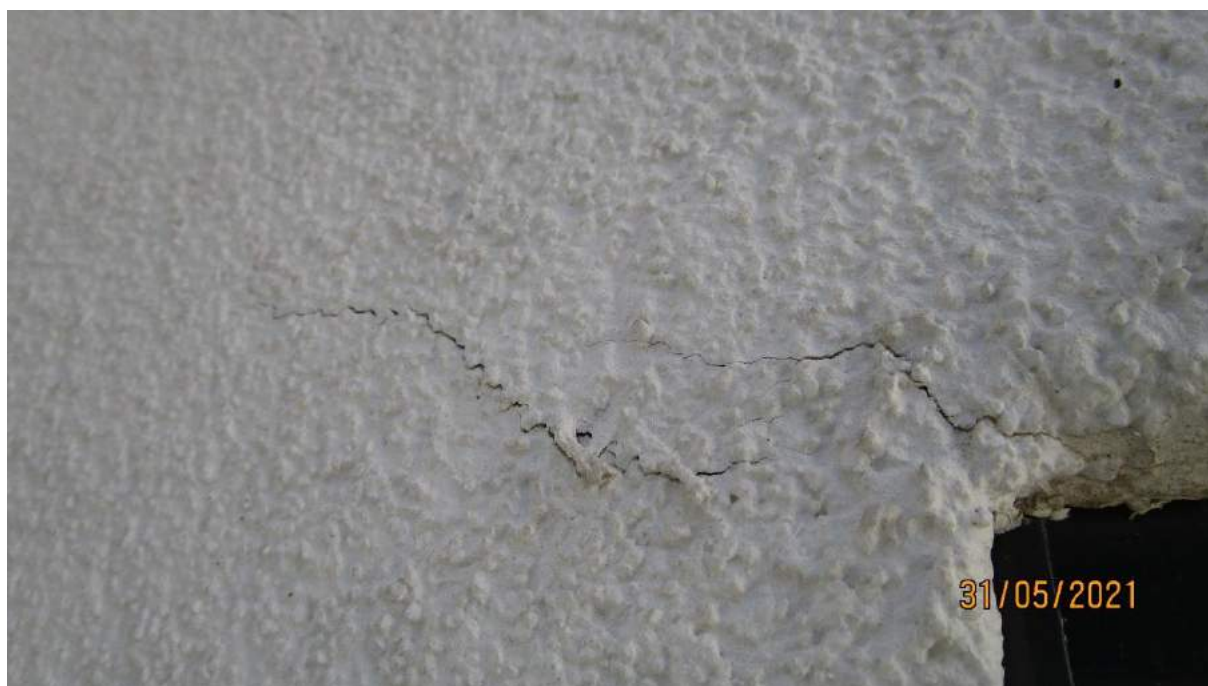
116) prasklina ve fasádě

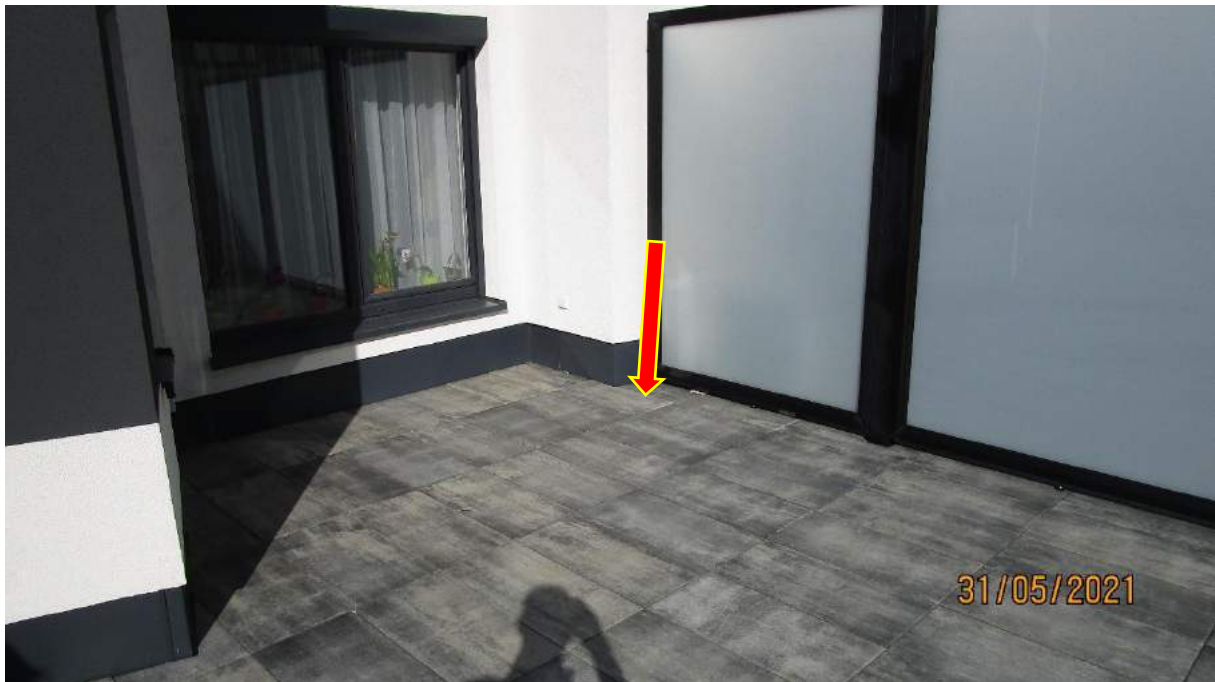
117) dlaždice je prasklá

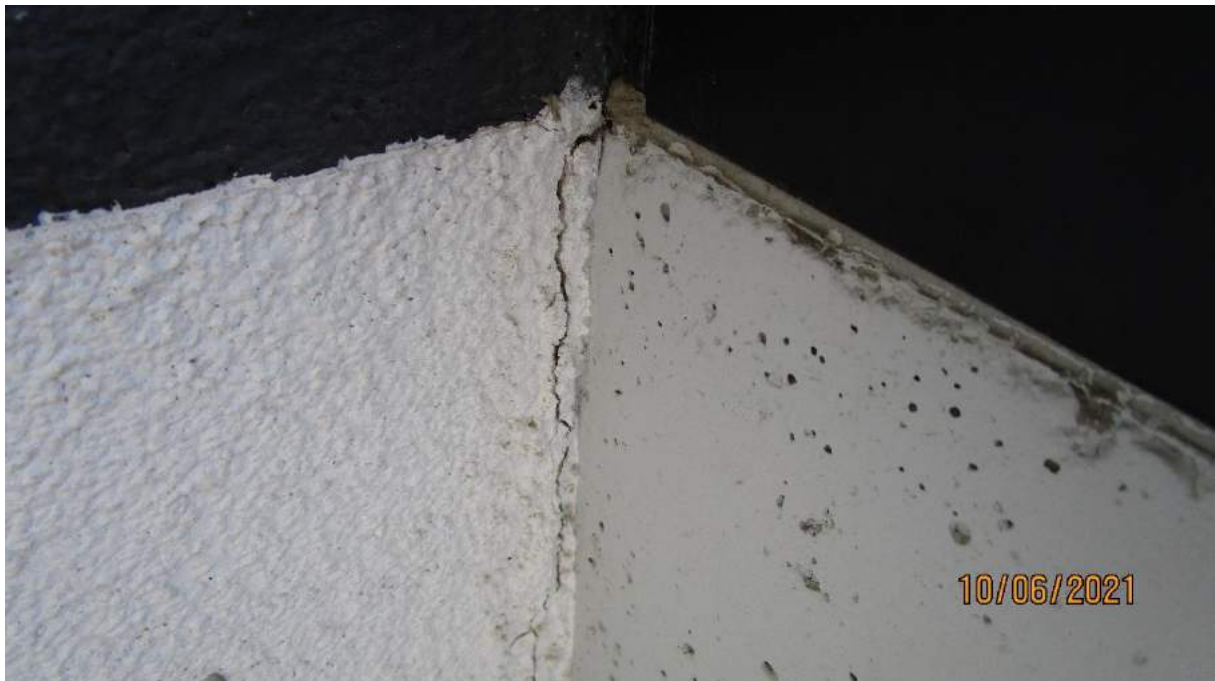
122) prasklina v rohu

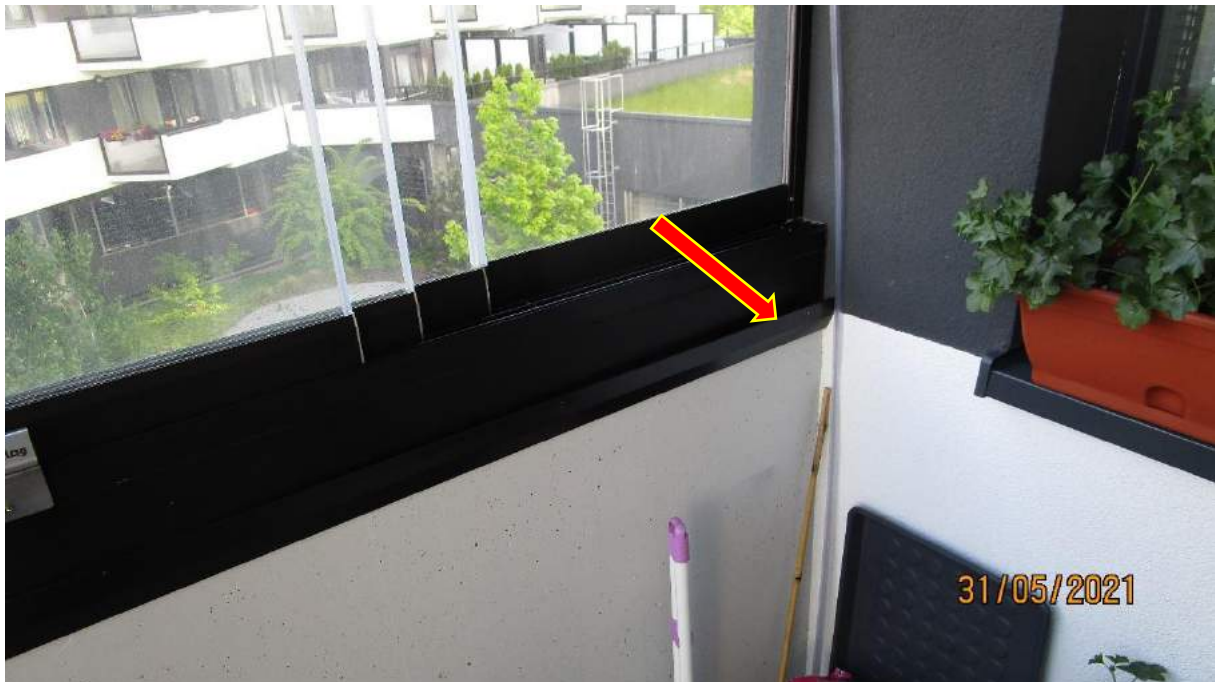
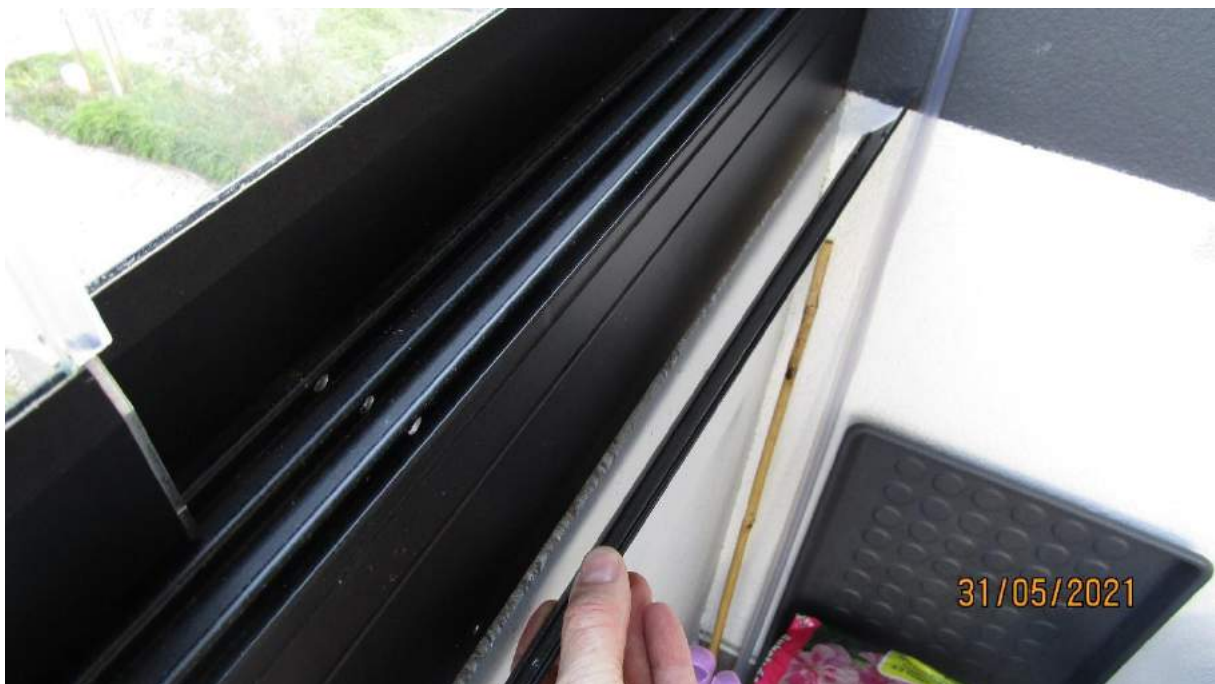
123) lišta nedrží na rámu
