ZJIŠTĚNÍ STAVU NEMOVITOSTI

PROTOKOL č. 20210611

Zadání: Zmapování stavu domu v záruční lhůtě a sepsání případných vad. Jedná se o 2 bytové domy na adresách Makedonská 628/1/ a Lovosická 628/38, Praha 9. Tento protokol se vydává jako podklad pro případnou reklamaci zjištěných skutečností v rámci záruční lhůty u prodávajícího.

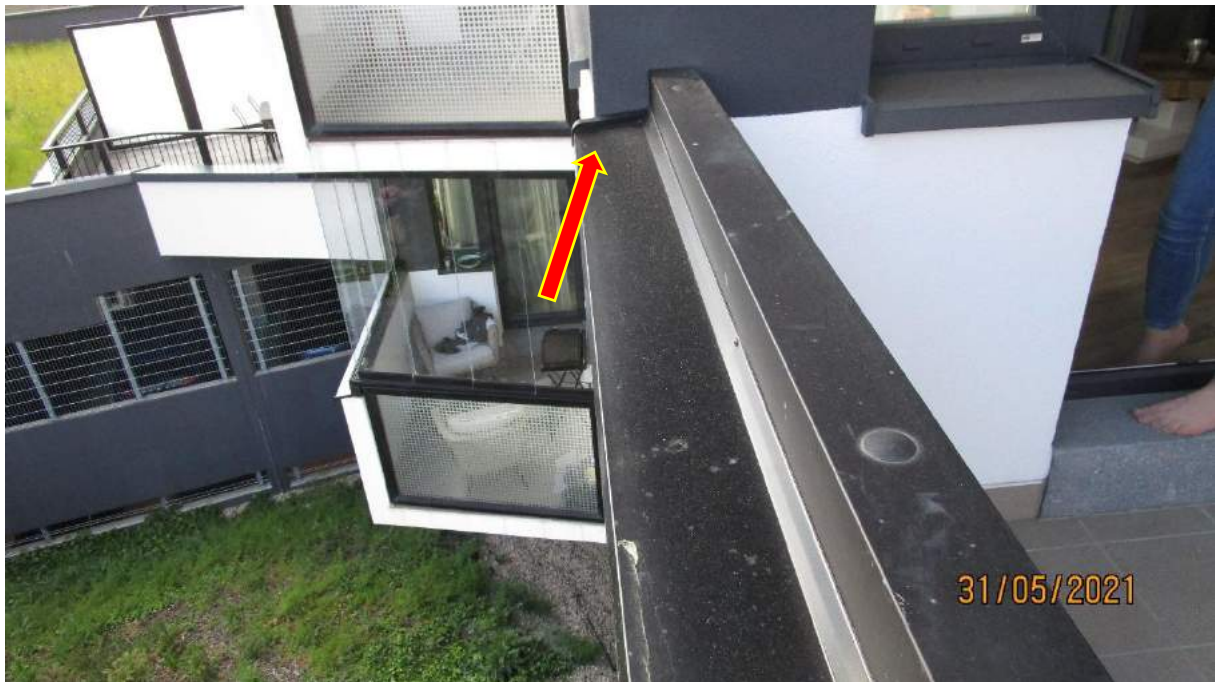
124) parapet nedrží na podkladu

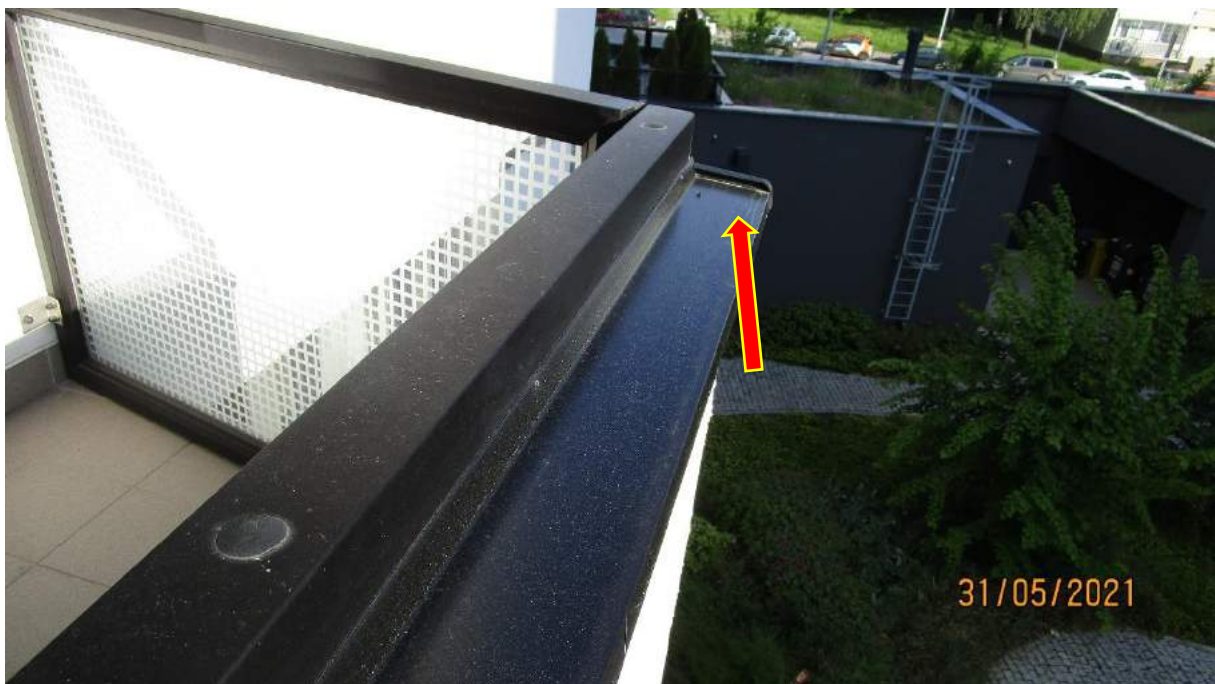
125) chybí nýt – parapet nedrží na podkladu

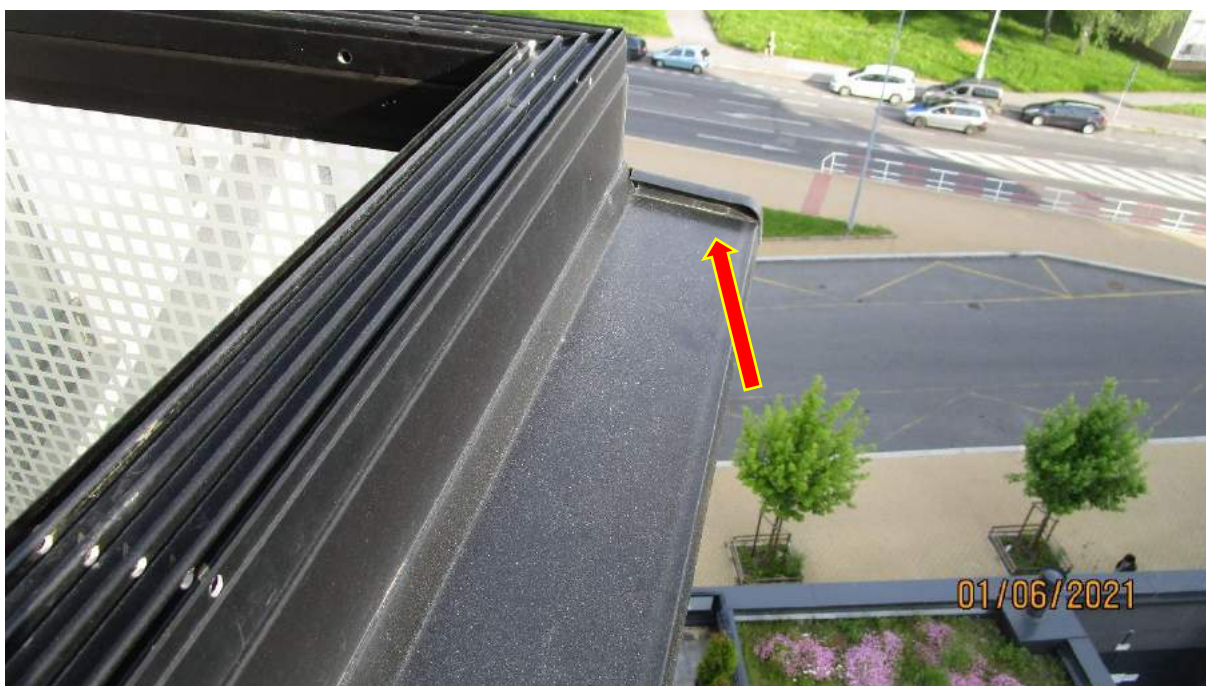
136) parapet nedrží na podkladu

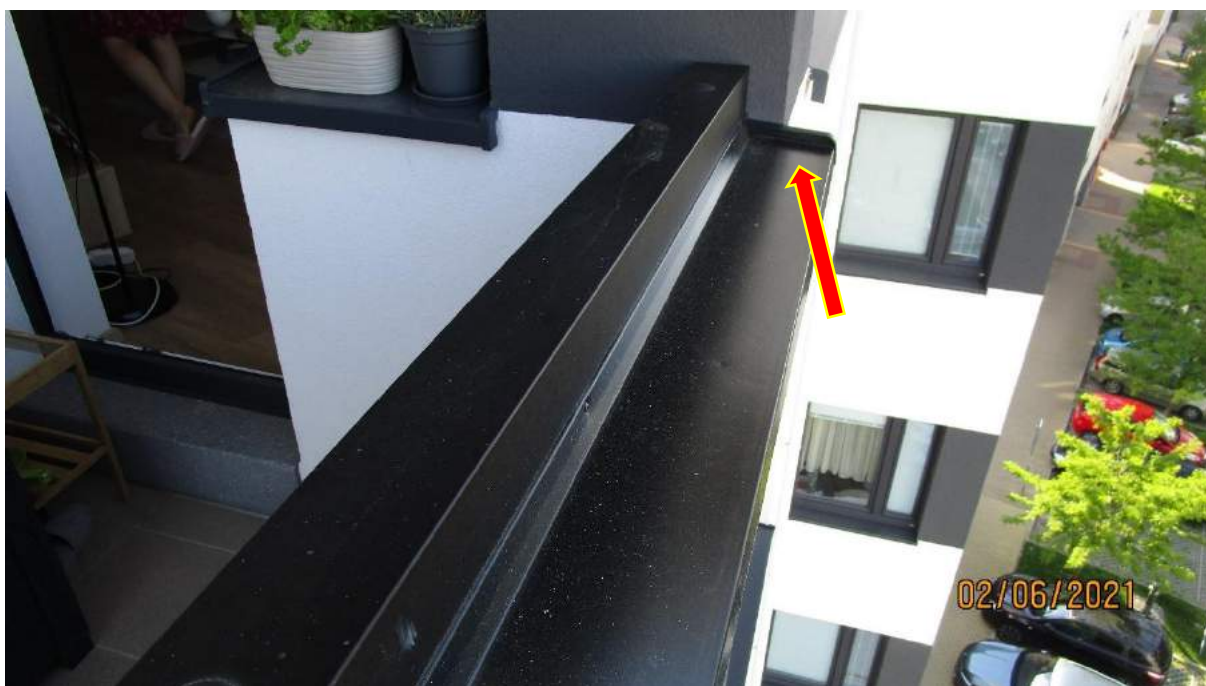
138) parapet ndrží na podkladu

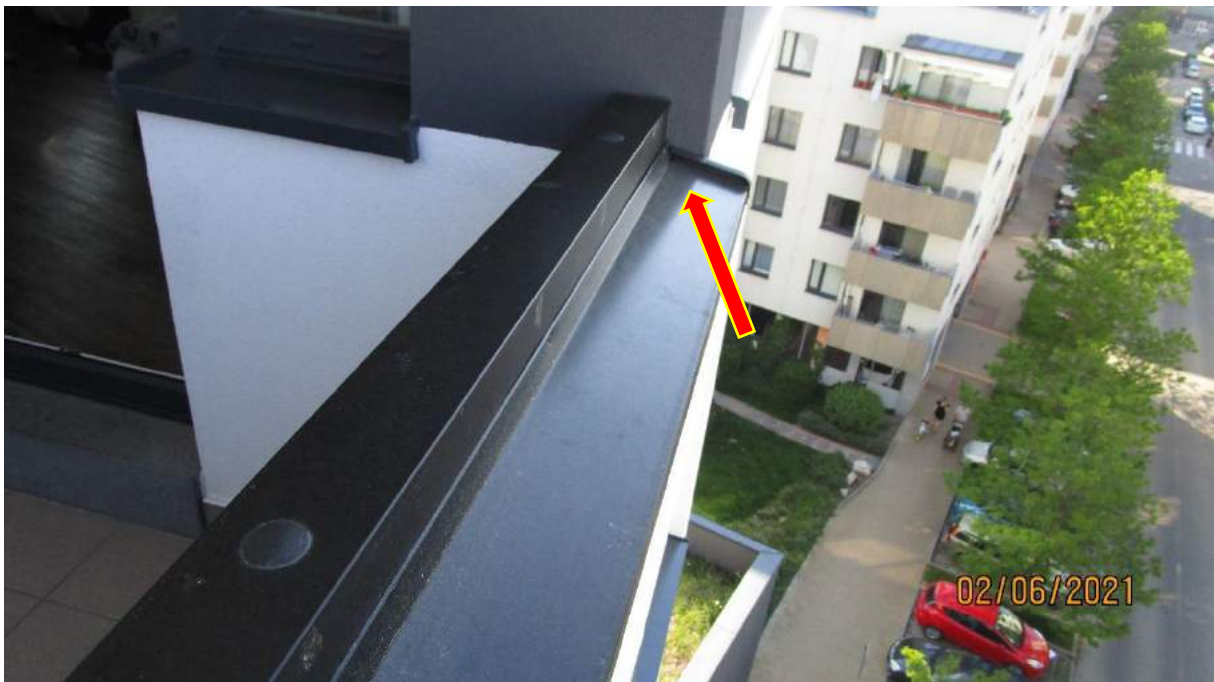
140) chybí nýt – parapet nedrží na podkladu

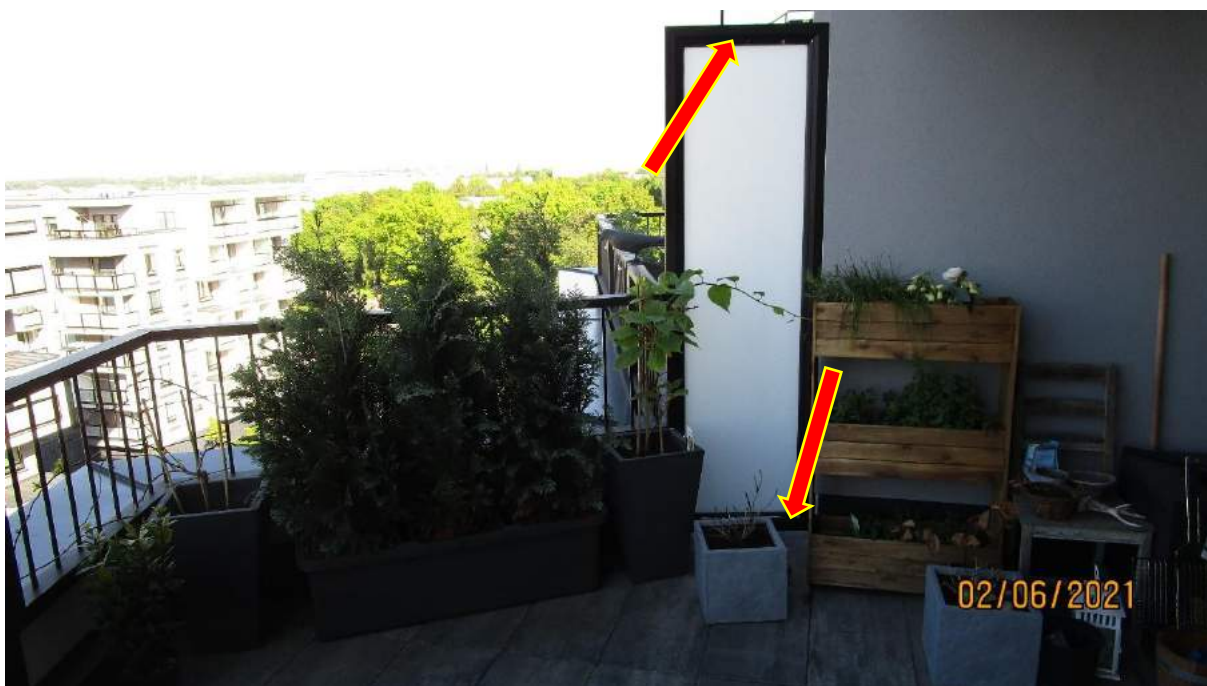
146) odlupuje se povrchová úprava rámu

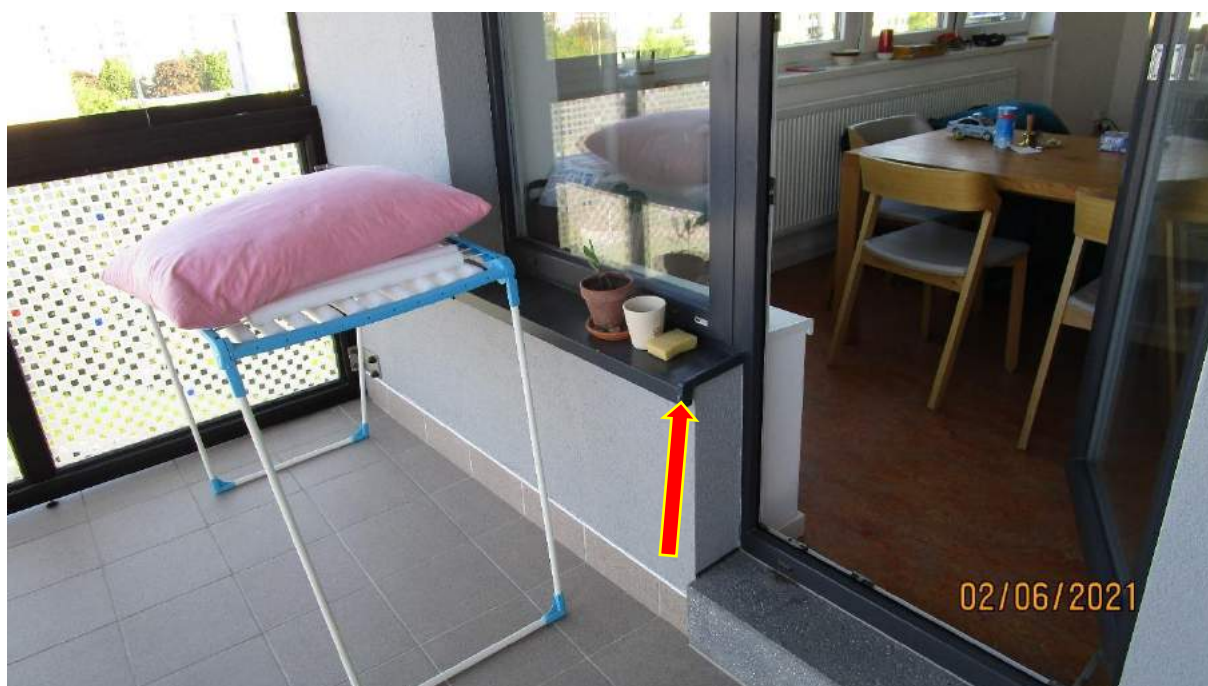
147) parapet nedrží na podkladu

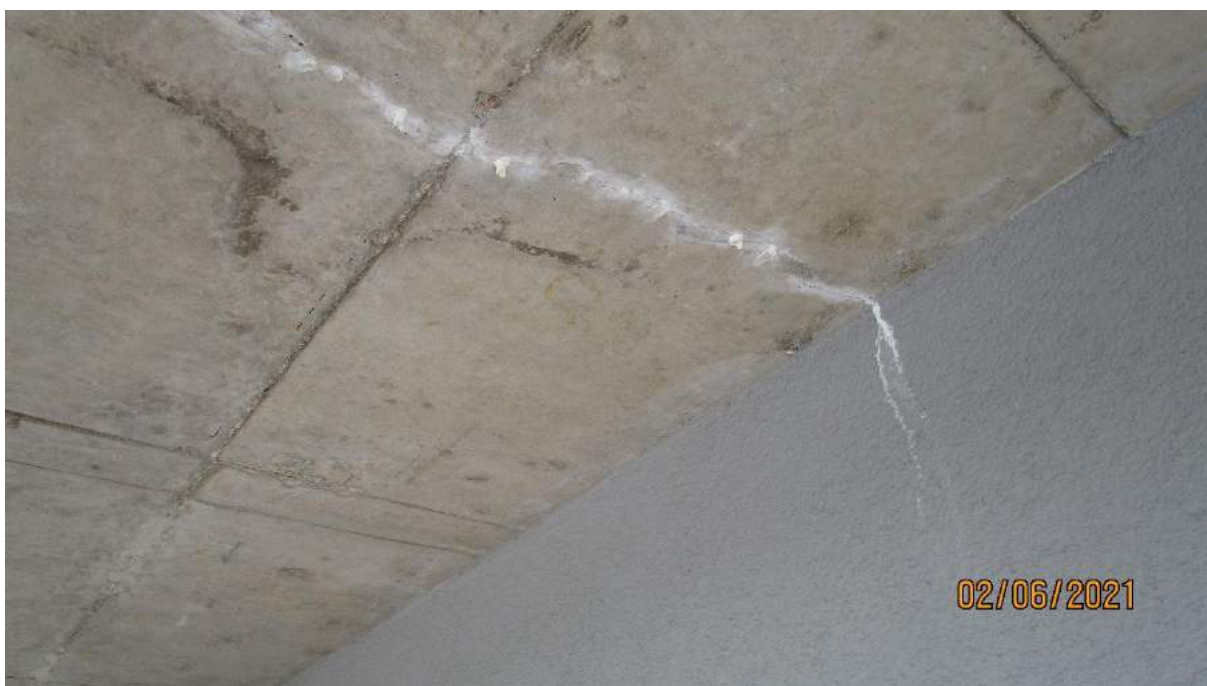
151) prasklinami ve stropě zatéká
