ZJIŠTĚNÍ STAVU NEMOVITOSTI

PROTOKOL č. 20210611

Zadání: Zmapování stavu domu v záruční lhůtě a sepsání případných vad. Jedná se o 2 bytové domy na adresách Makedonská 628/1/ a Lovosická 628/38, Praha 9. Tento protokol se vydává jako podklad pro případnou reklamaci zjištěných skutečností v rámci záruční lhůty u prodávajícího.

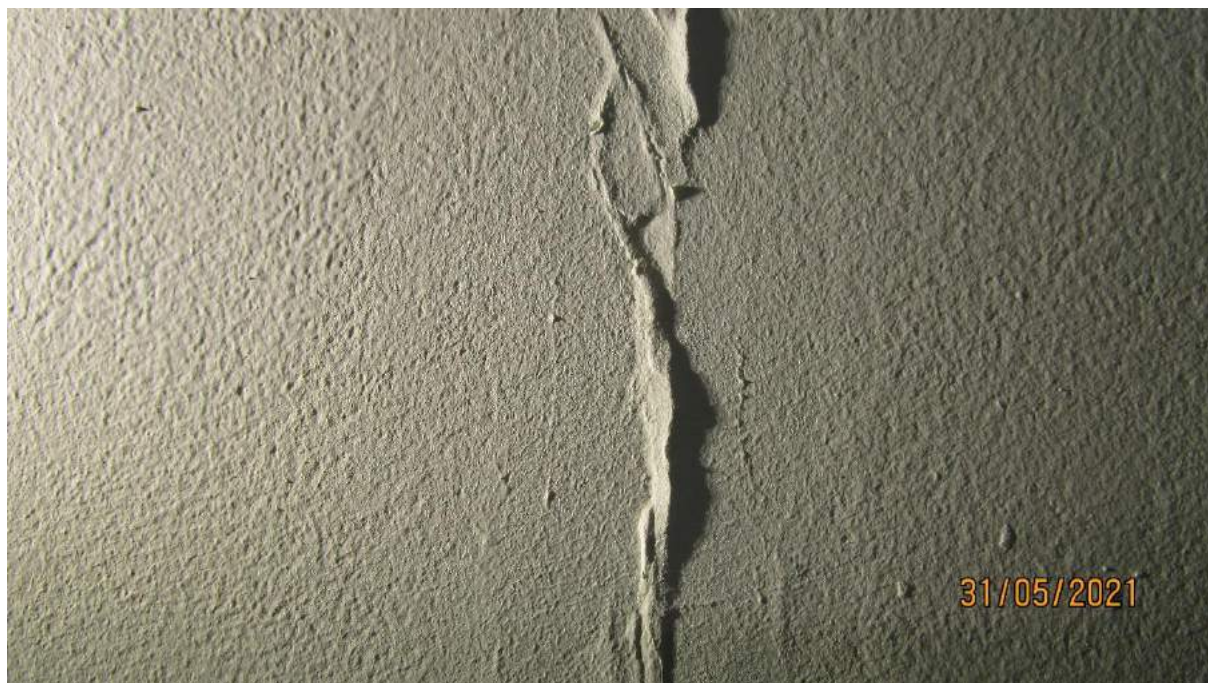
2) prasklina stěny – stání č. 118

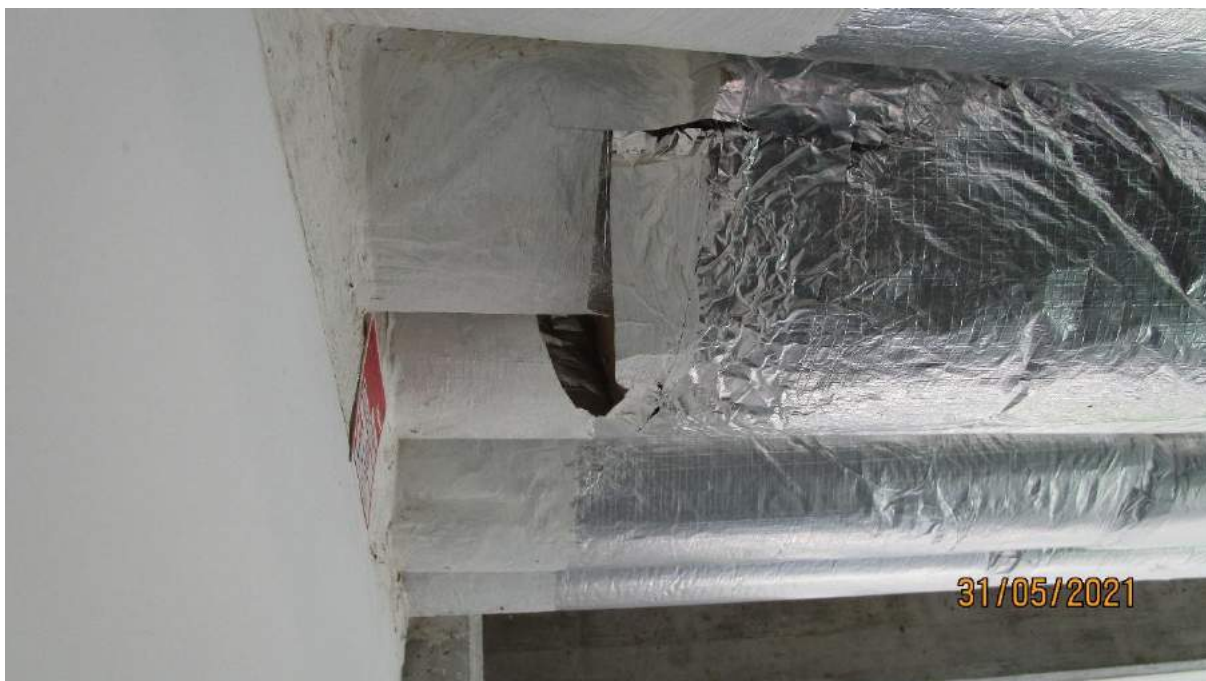
3) izolace potrubí není soudržná – stání č. 124

Je třeba opravit chybějící či poškozenou izolaci potrubí.

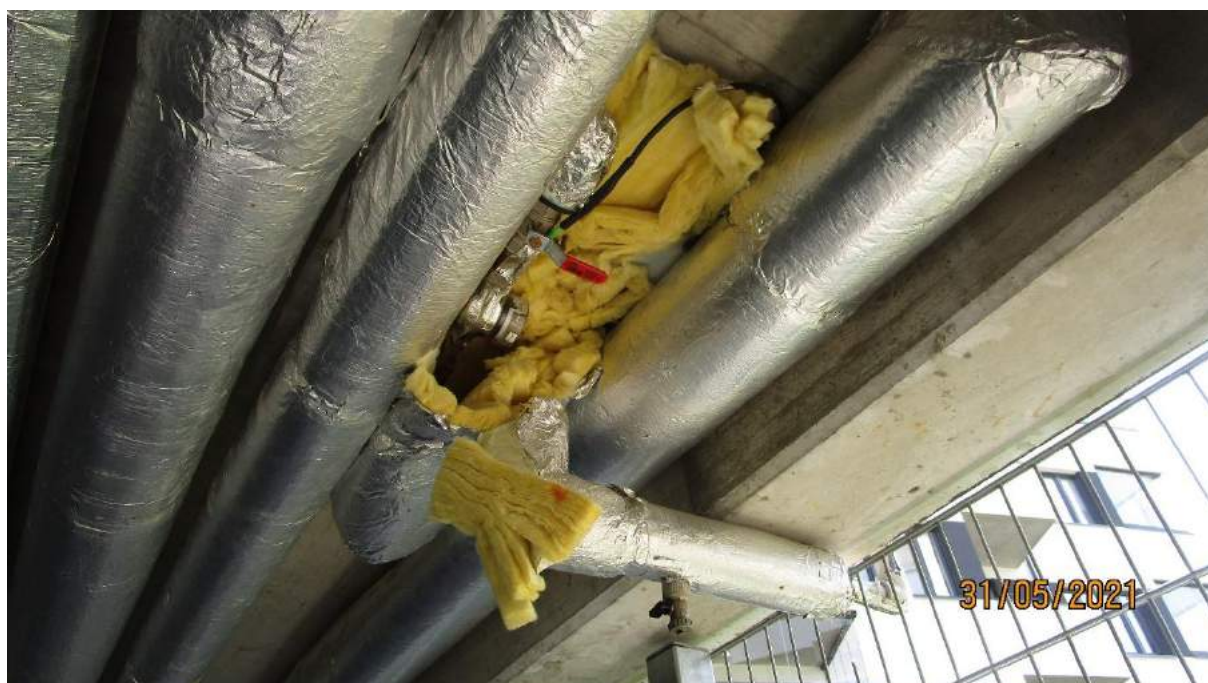
4) izolace potrubí není soudržná – stání č. 127

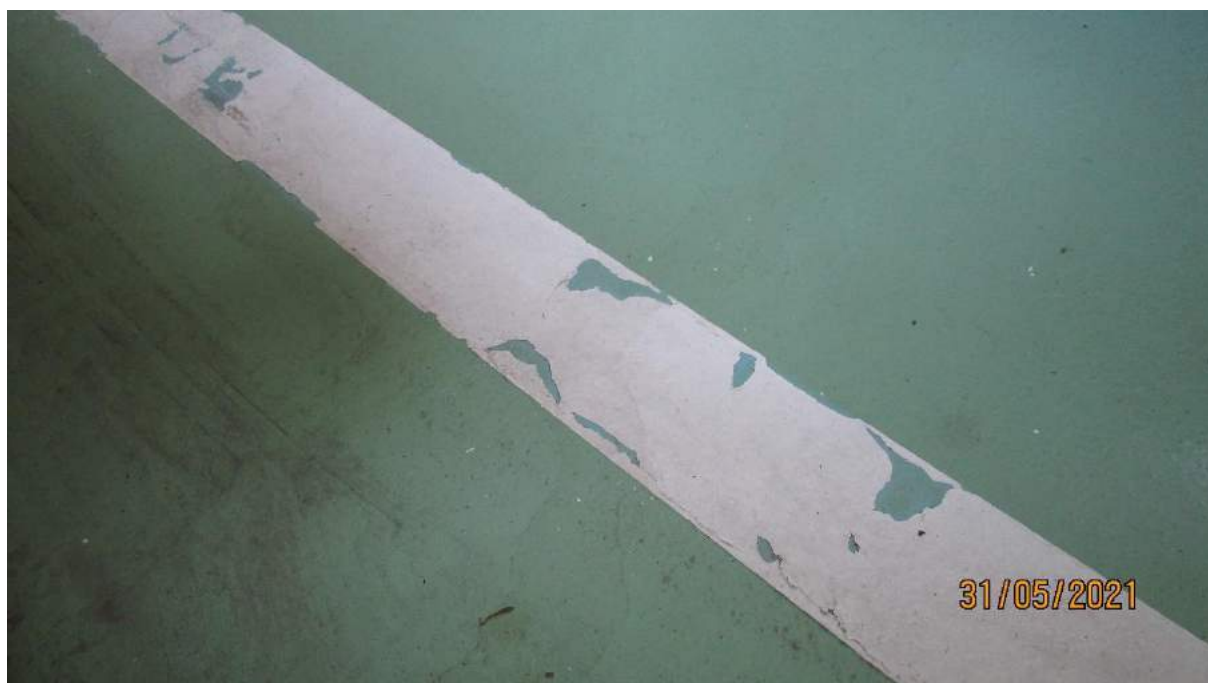
5) vodorovné dopravní značení se odlupuje – stání č. 130

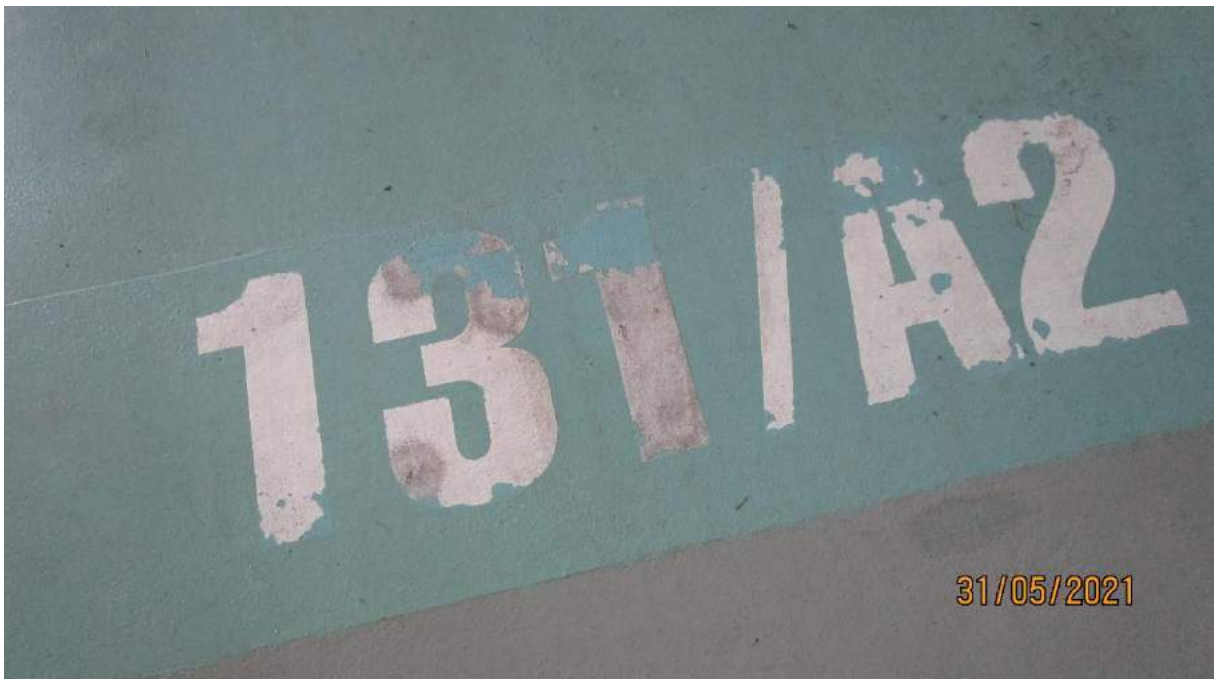
6) vodorovné dopravní značení se odlupuje

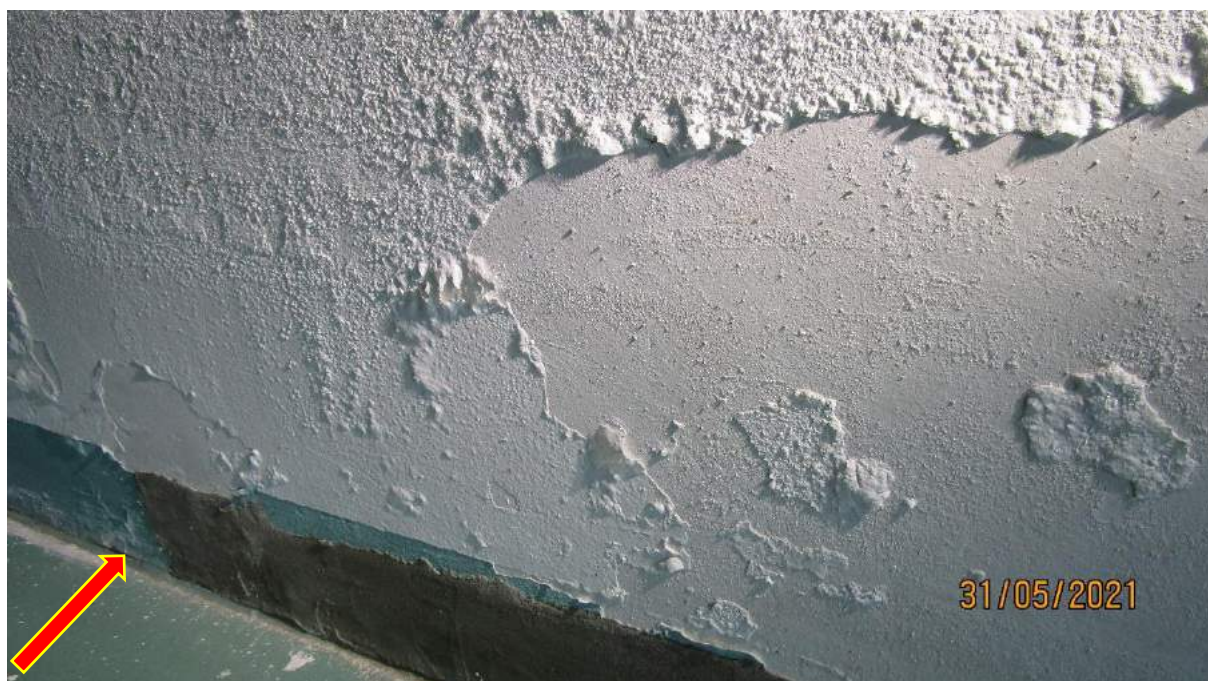
9) provlhá stěna – do stěny se dostává voda pravděpodobně spárou mezi podlahou a stěnou (v zimě voda z vozidel)

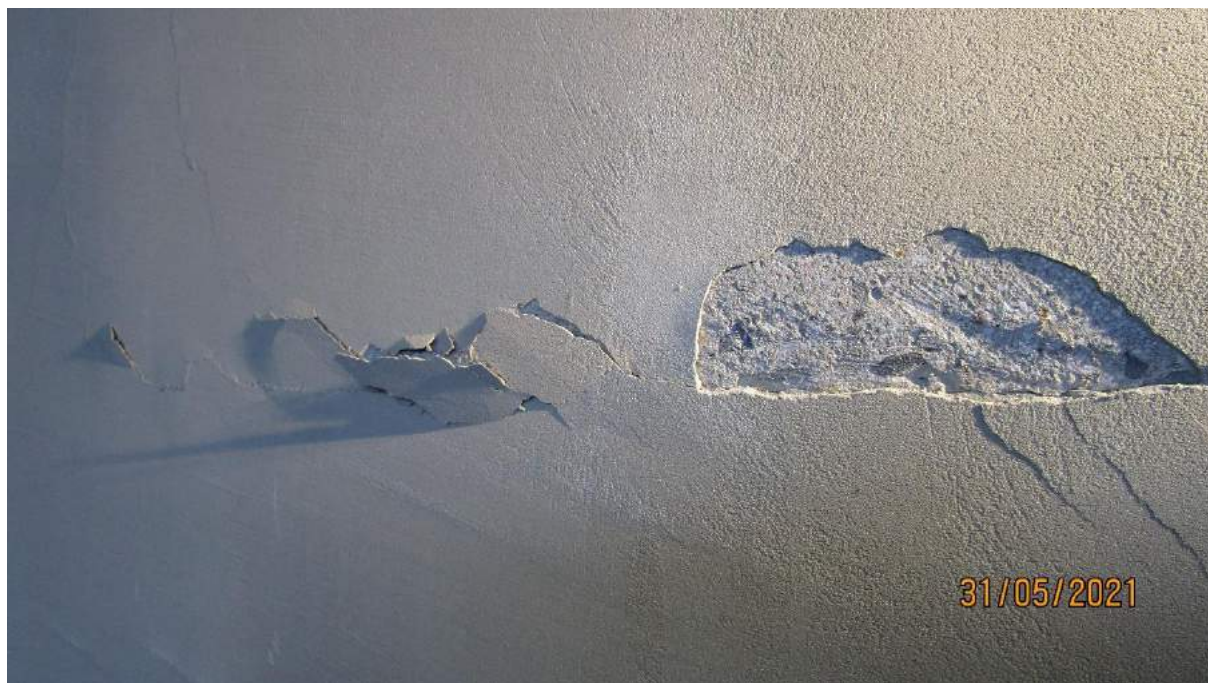
11) odlupující se omítka v prasklině

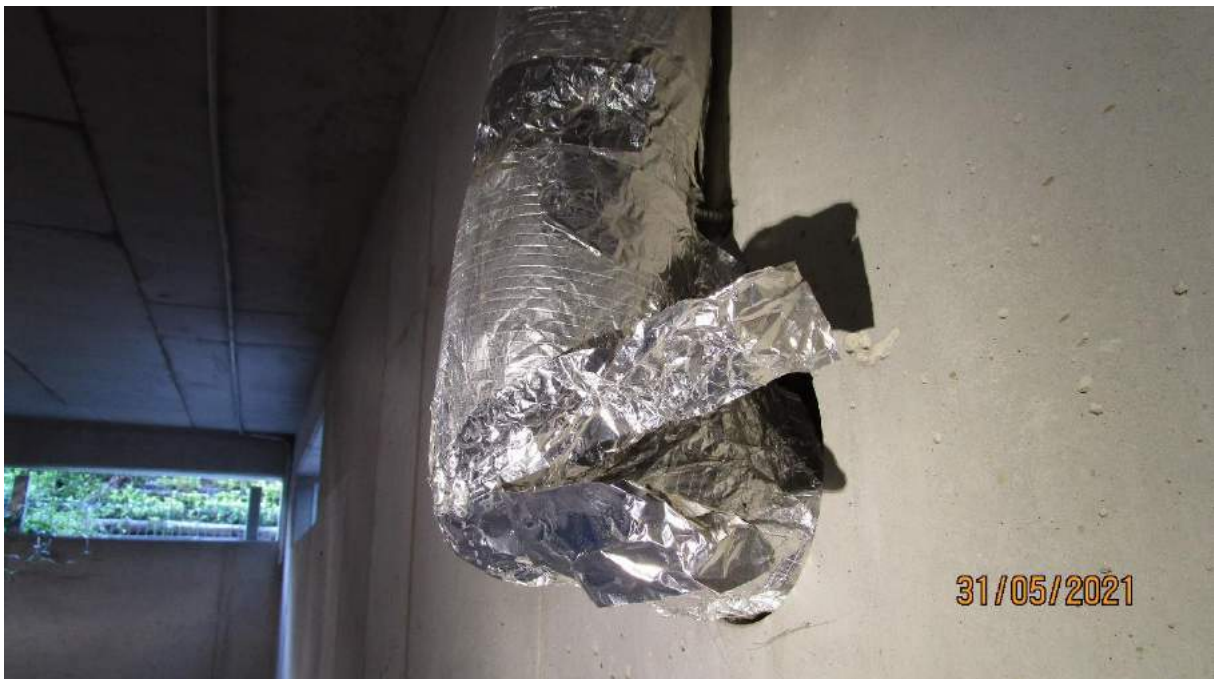
13) izolace potrubí není soudržná – stání 201

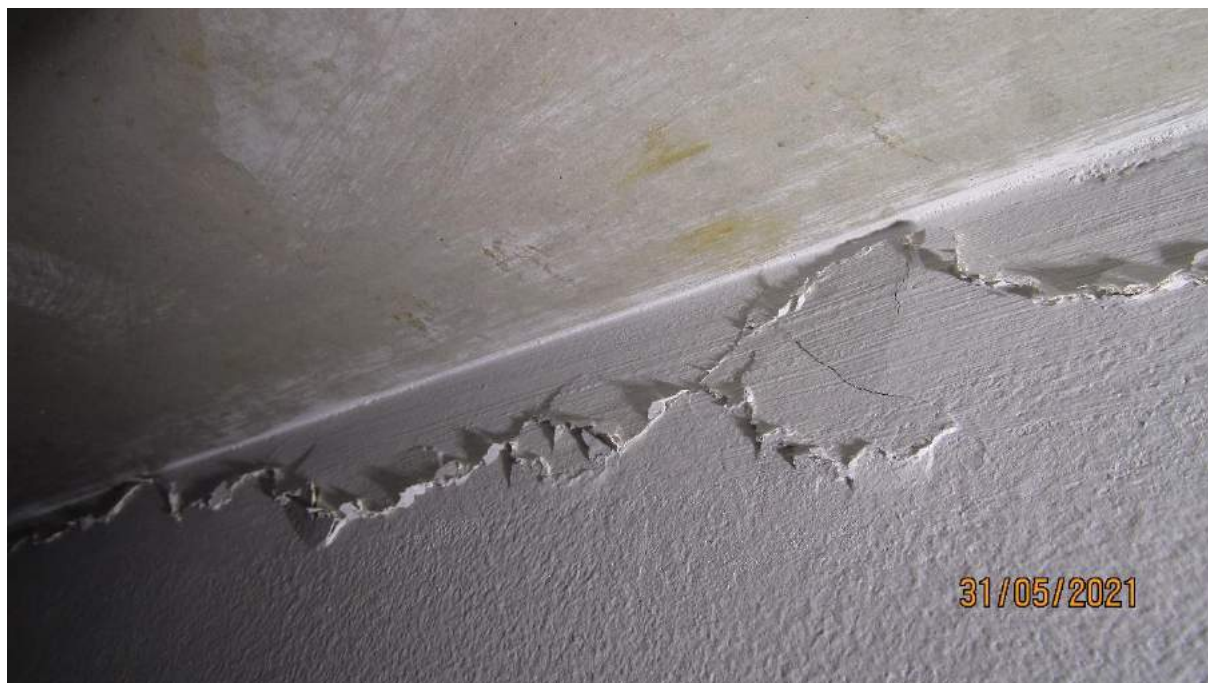
14) omítka nedrží na podkladu v prasklině - stání č. 251

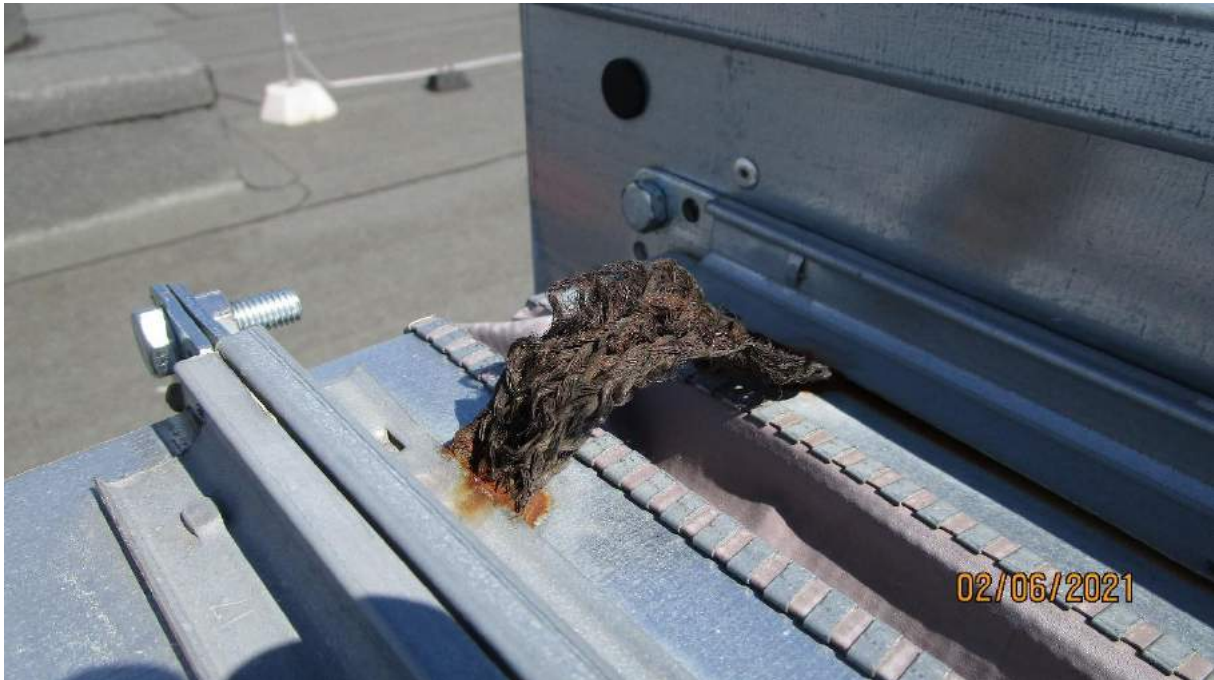
23) spojení mezi prvky VZT koroduje

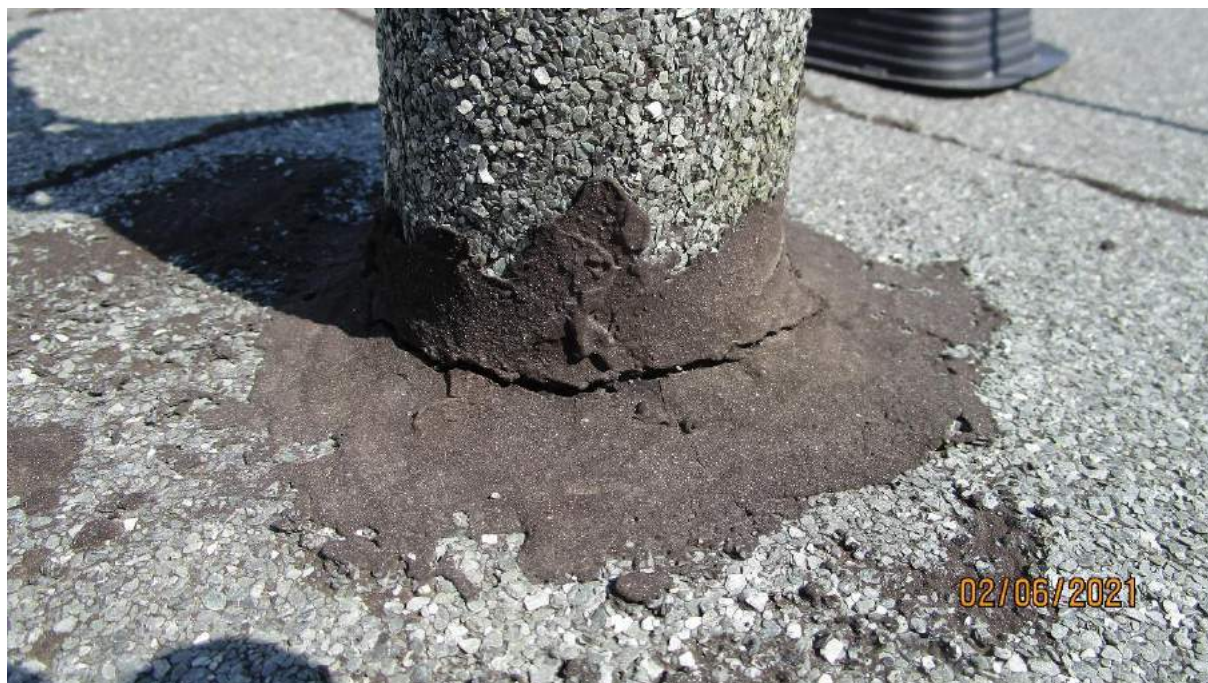
26) praskliny v hydroizolaci kotvícího systému

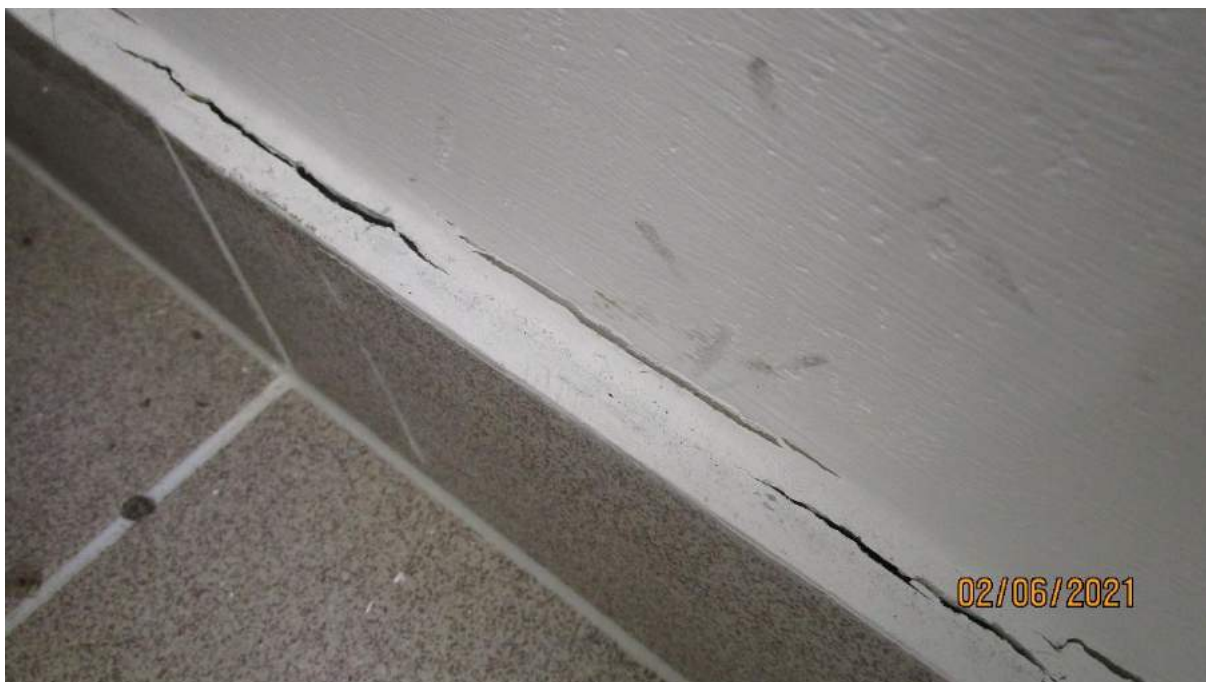
27) sokl nedrží na podkladu – místnost UPS

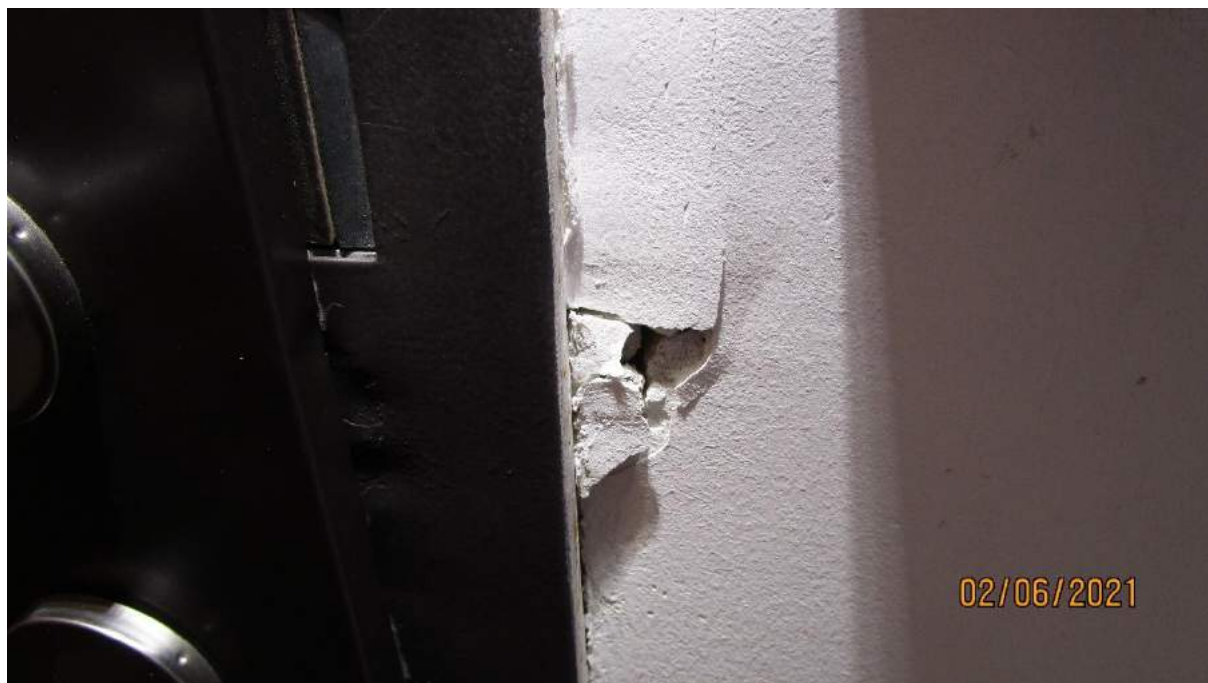
28) vydrolená stěna u zárubně

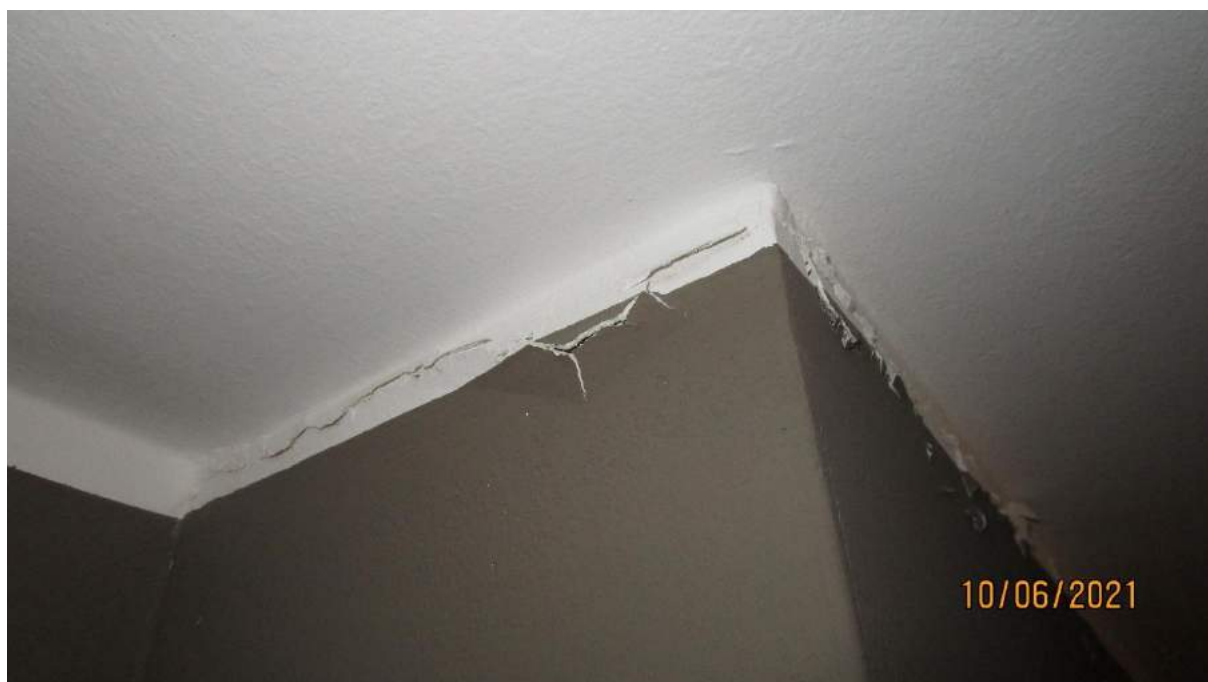
29) prasklina stěny – omítka nadrží na podkladu (zadní schodiště)

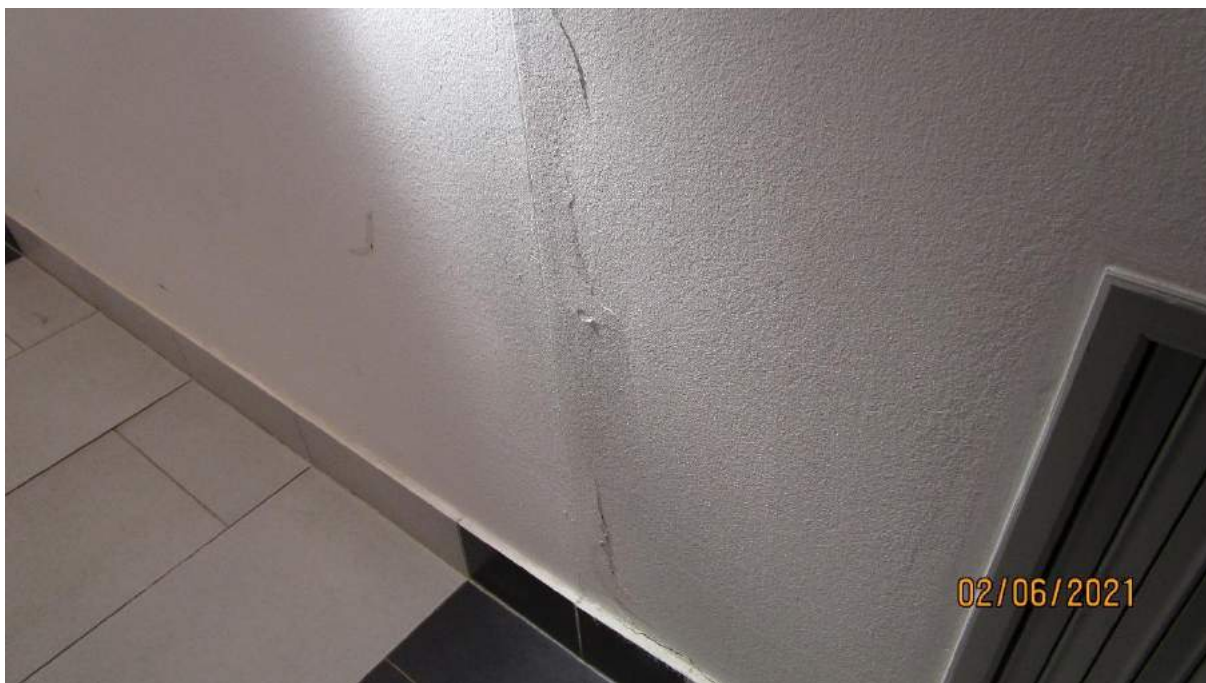
30) prasklina stěny – omítka nedrží na podkladu. Sokl nedrží na podkladu (u bytu 105).

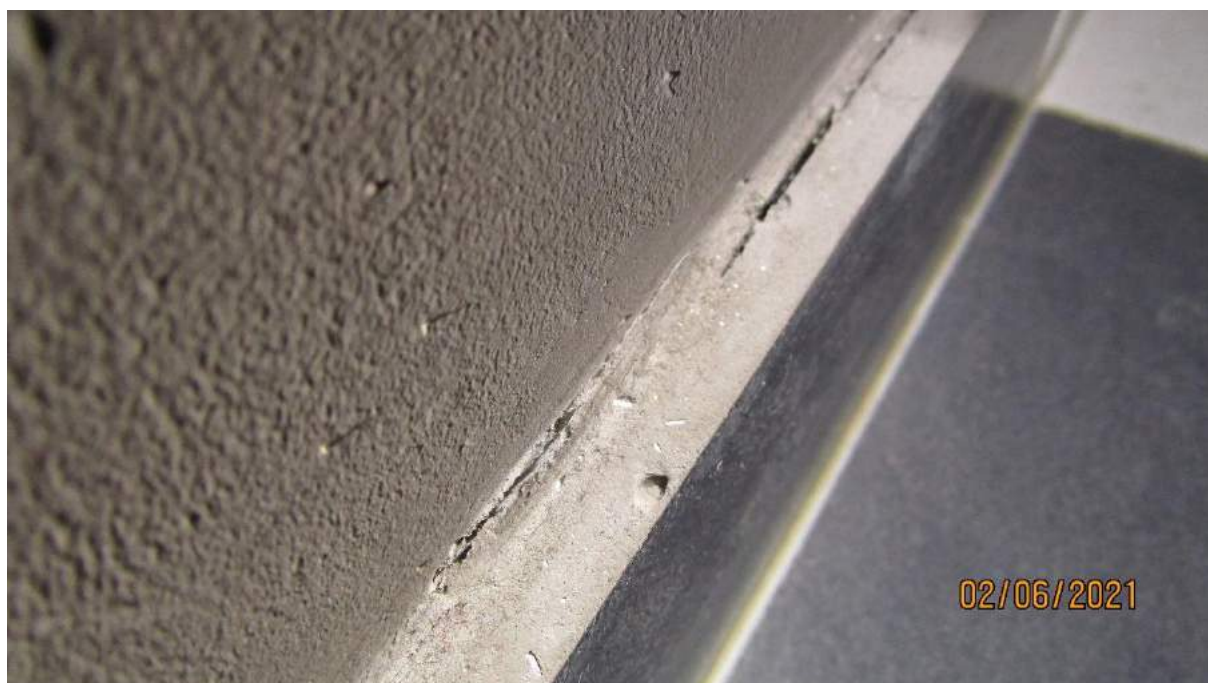
31) sokl nedrží na podkladu

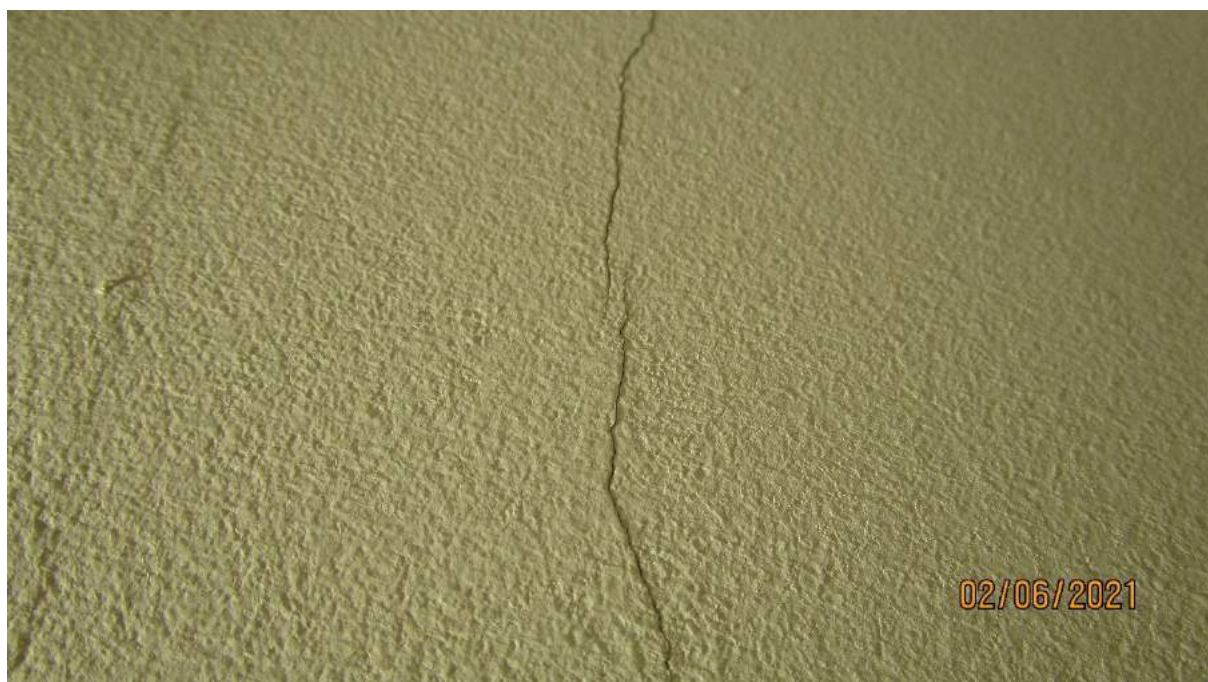
32) prasklina stěny (u bytu 208)

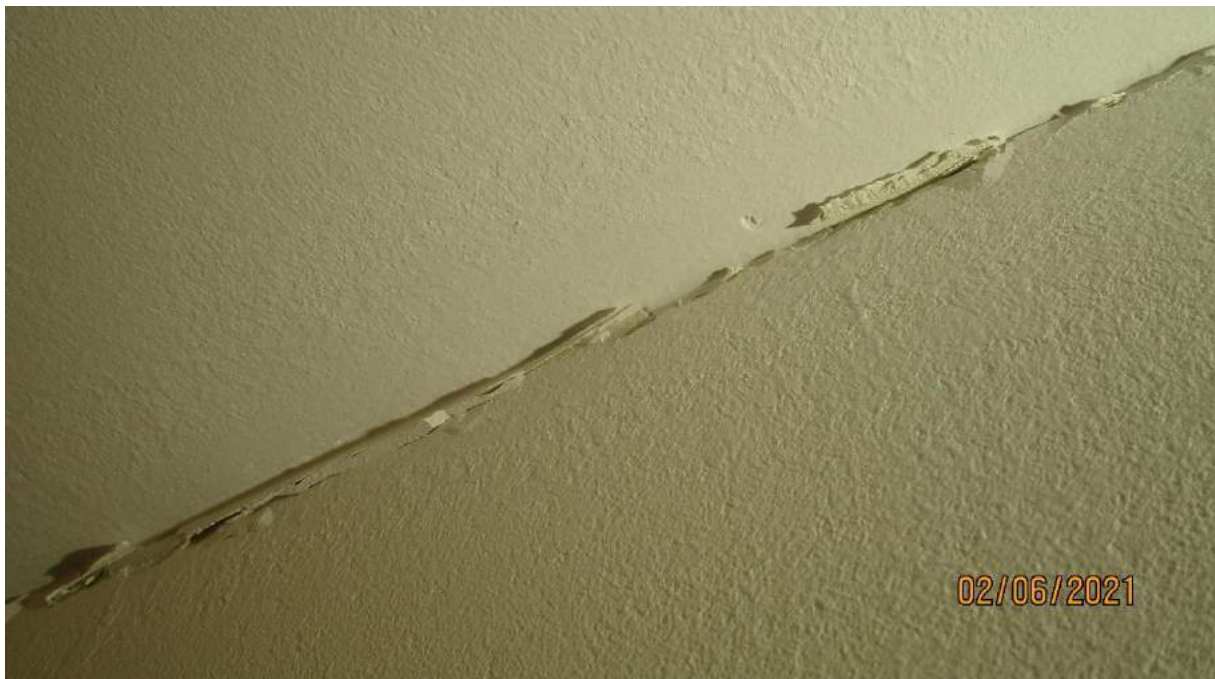
36) prasklina v rohu

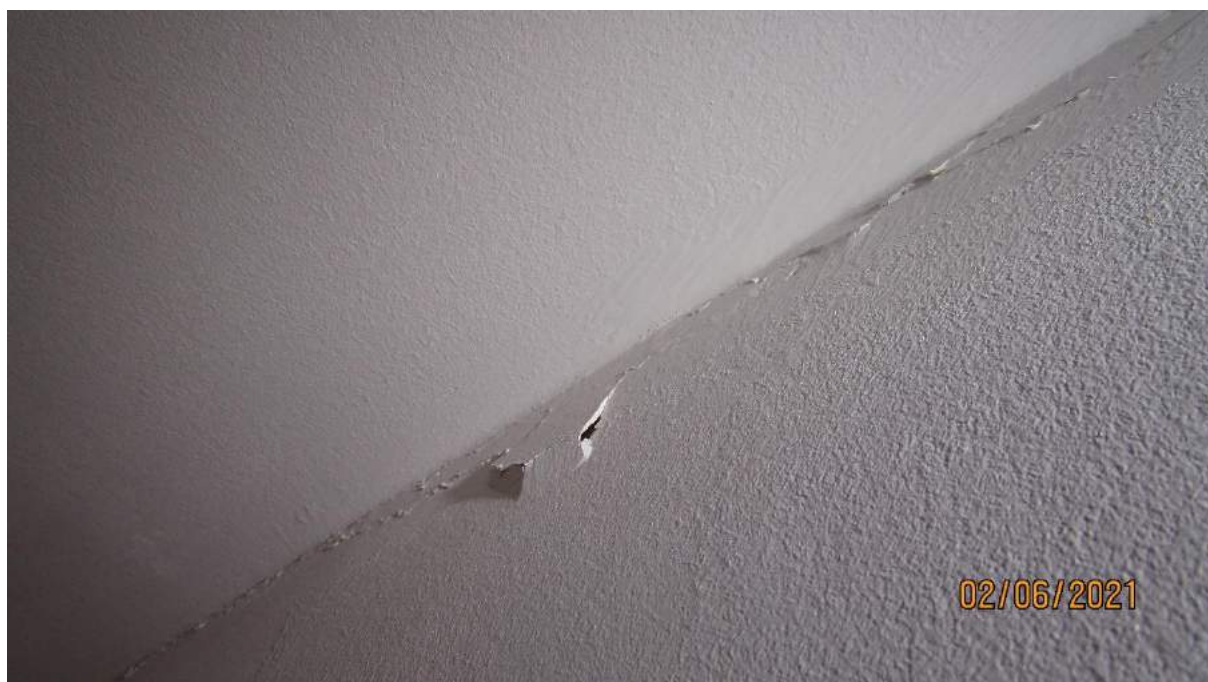
37) praskliny stěny (u bytu 608)

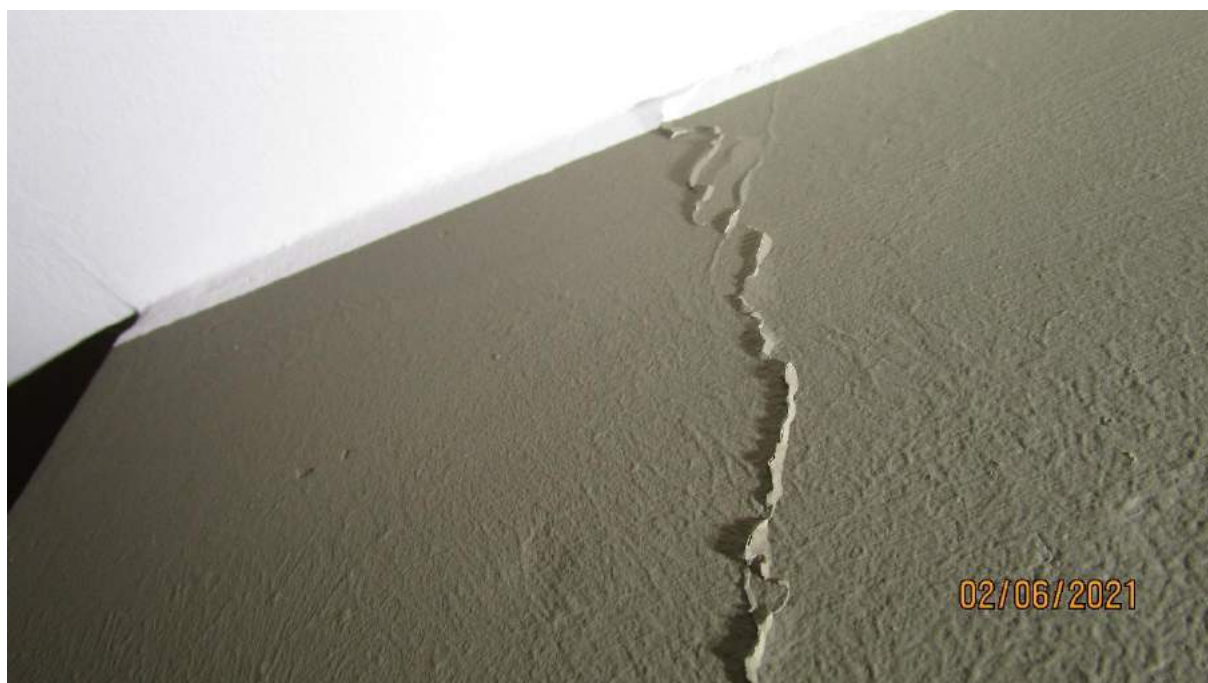
38) praskliny stěny (u bytu 612)

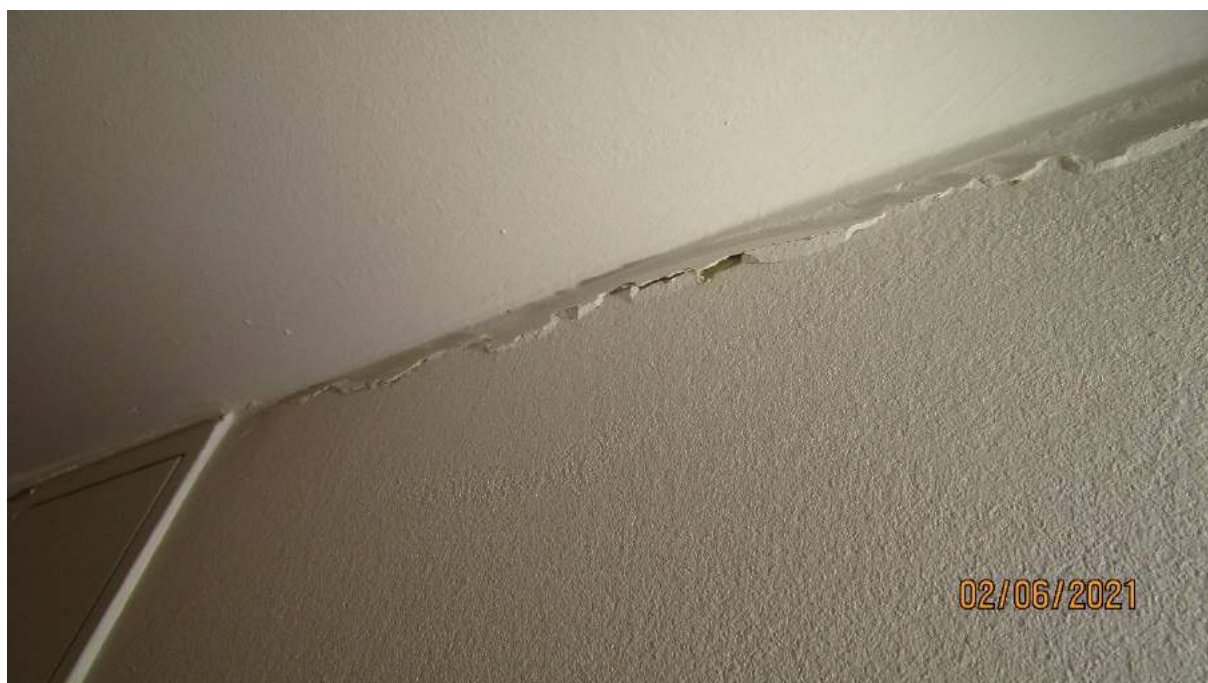
40) praskliny stěny (u bytu 613)

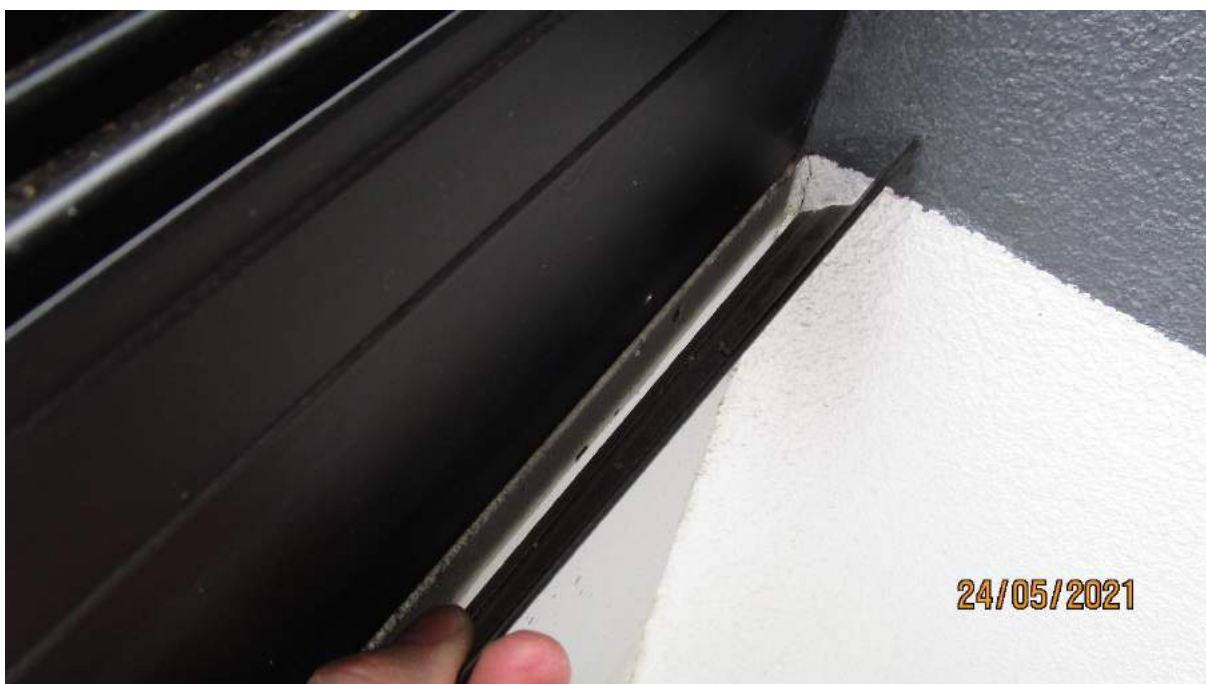
byt 101

42) lišta nedrží na rámu

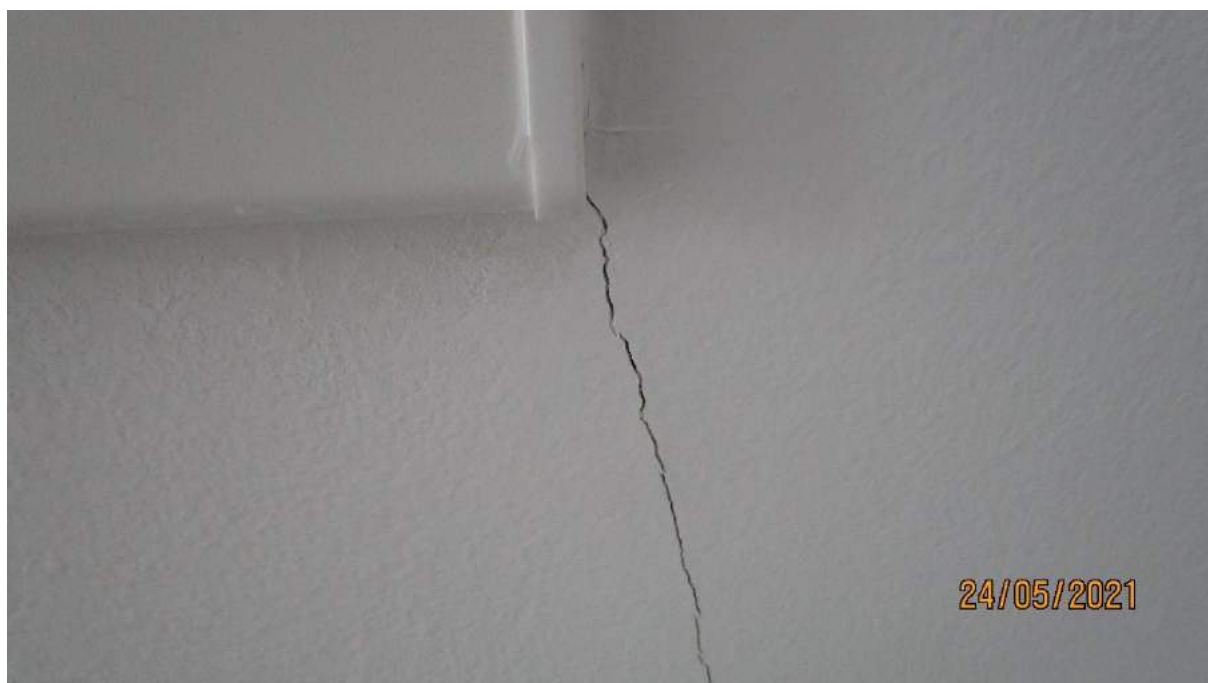
43) prasklina v obvodové stěně

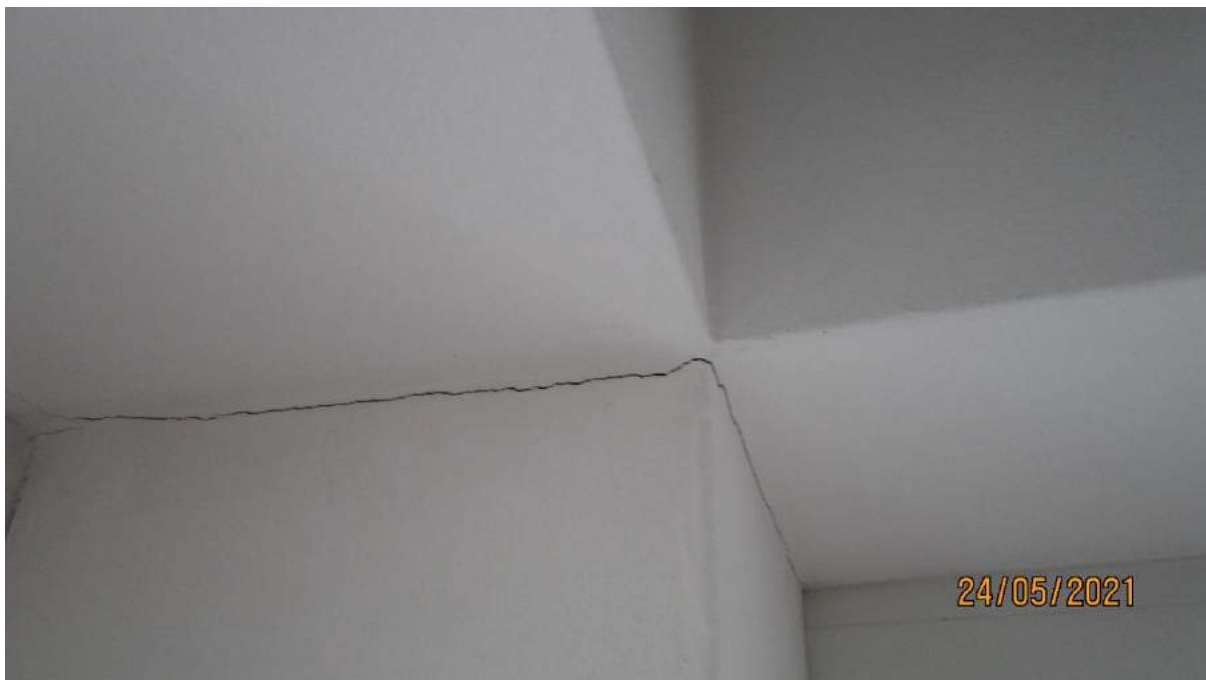
44) praskliny v rohu místnosti pod stropem

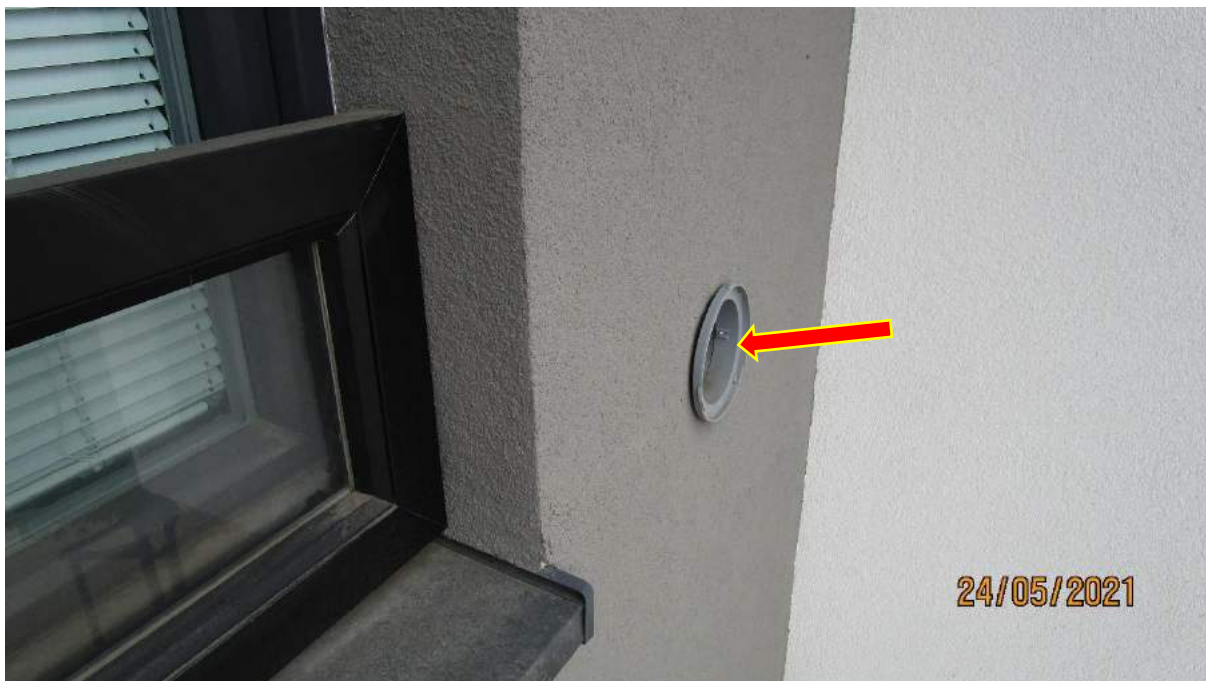
byt 102

45) kryt provětrávacího otvoru nedrží na svém místě – kryt se samovolně oddělil

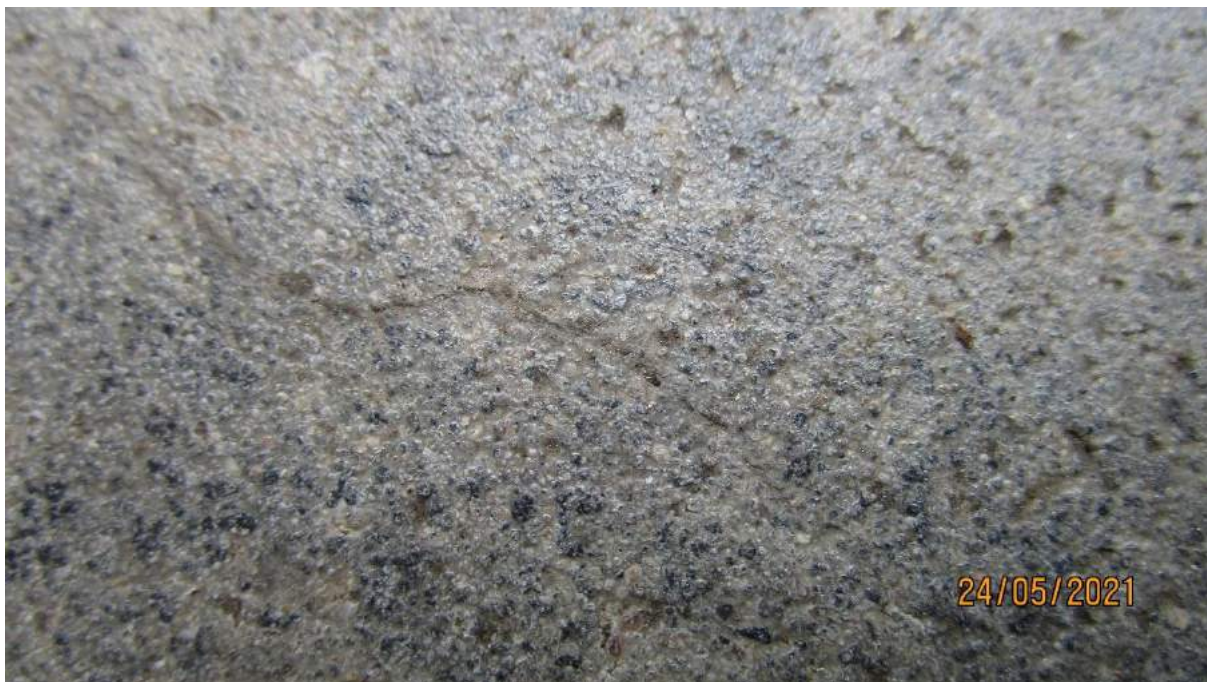
byt 108

46) prasklina v dlaždici

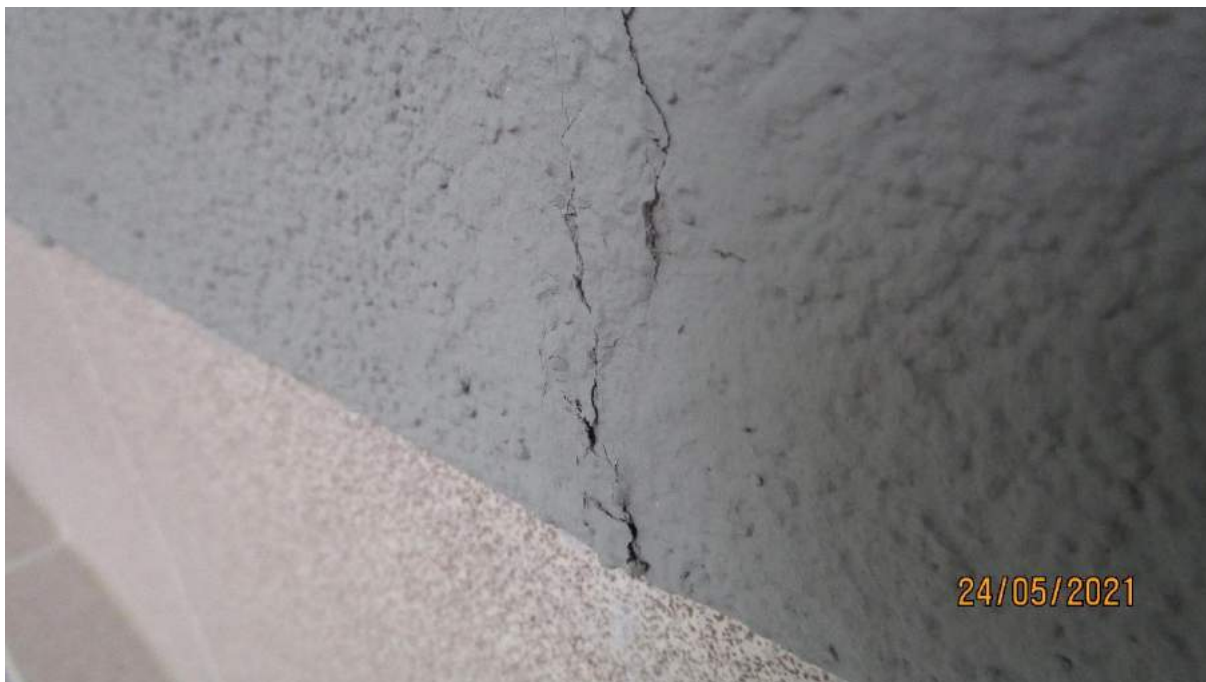
byt 110

47) prasklina ve fasádě
