ZJIŠTĚNÍ STAVU NEMOVITOSTI

PROTOKOL č. 20210611

Zadání: Zmapování stavu domu v záruční lhůtě a sepsání případných vad. Jedná se o 2 bytové domy na adresách Makedonská 628/1/ a Lovosická 628/38, Praha 9. Tento protokol se vydává jako podklad pro případnou reklamaci zjištěných skutečností v rámci záruční lhůty u prodávajícího.

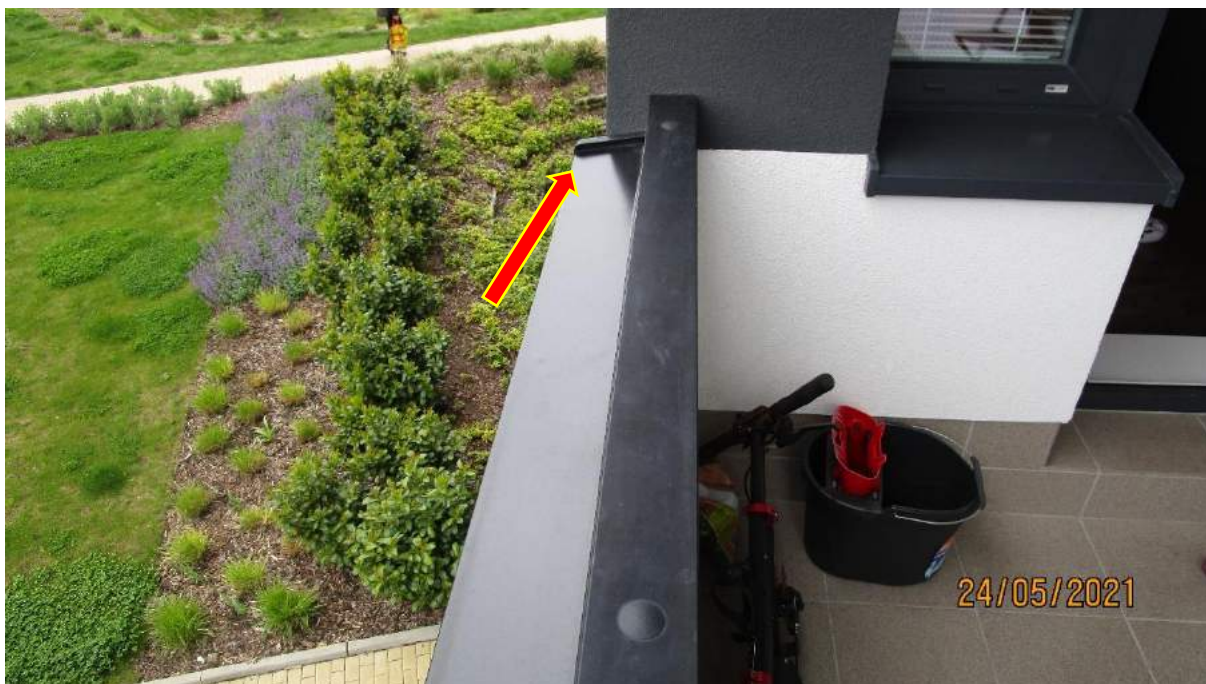
byt 111

49) parapet nedrží na podkladu

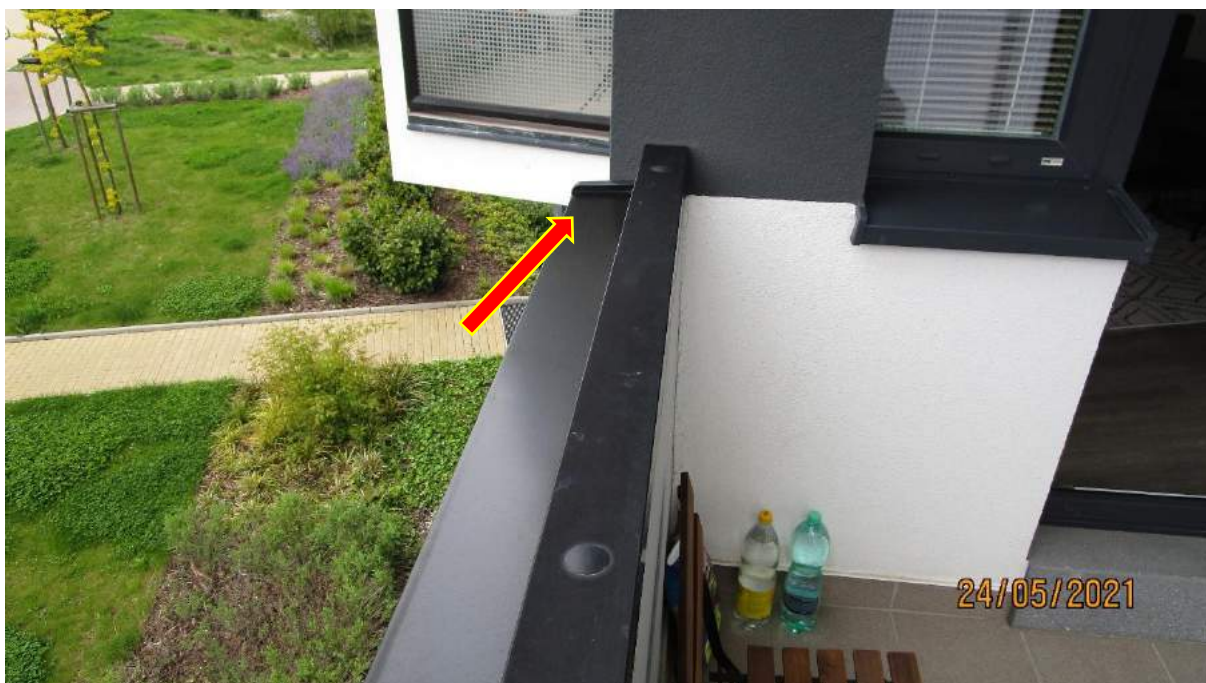
byt 112

50) parapet nedrží na podkladu

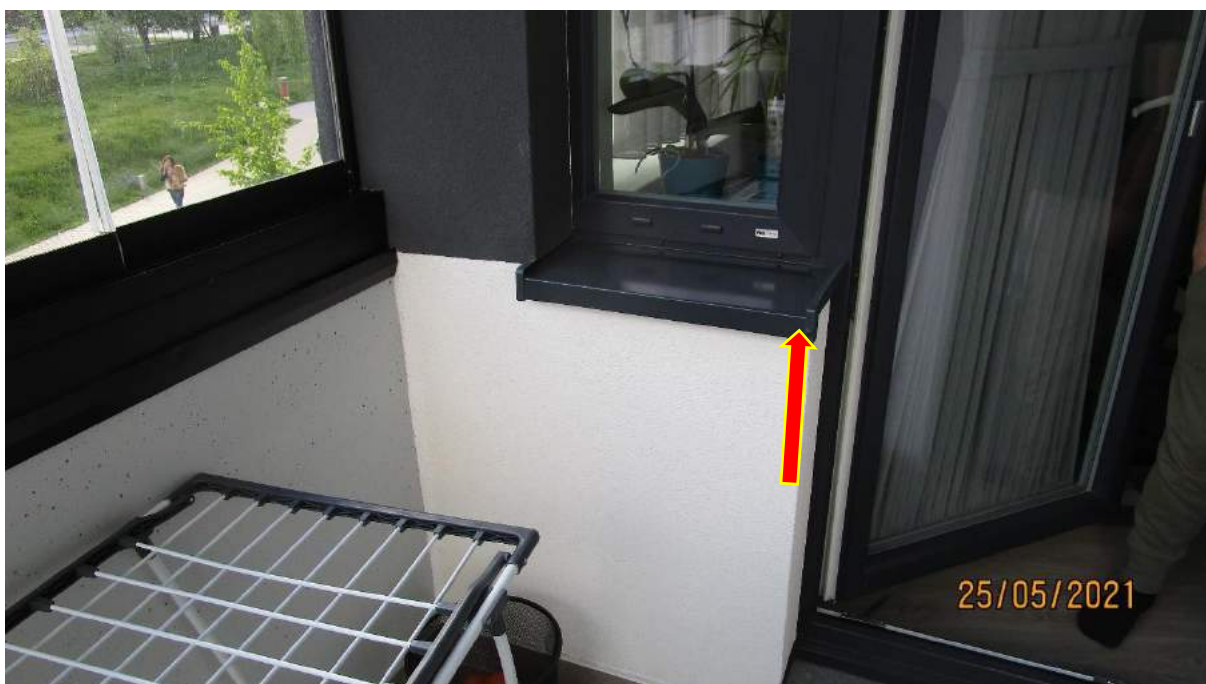
byt 114

51) parapet nedrží na podkladu

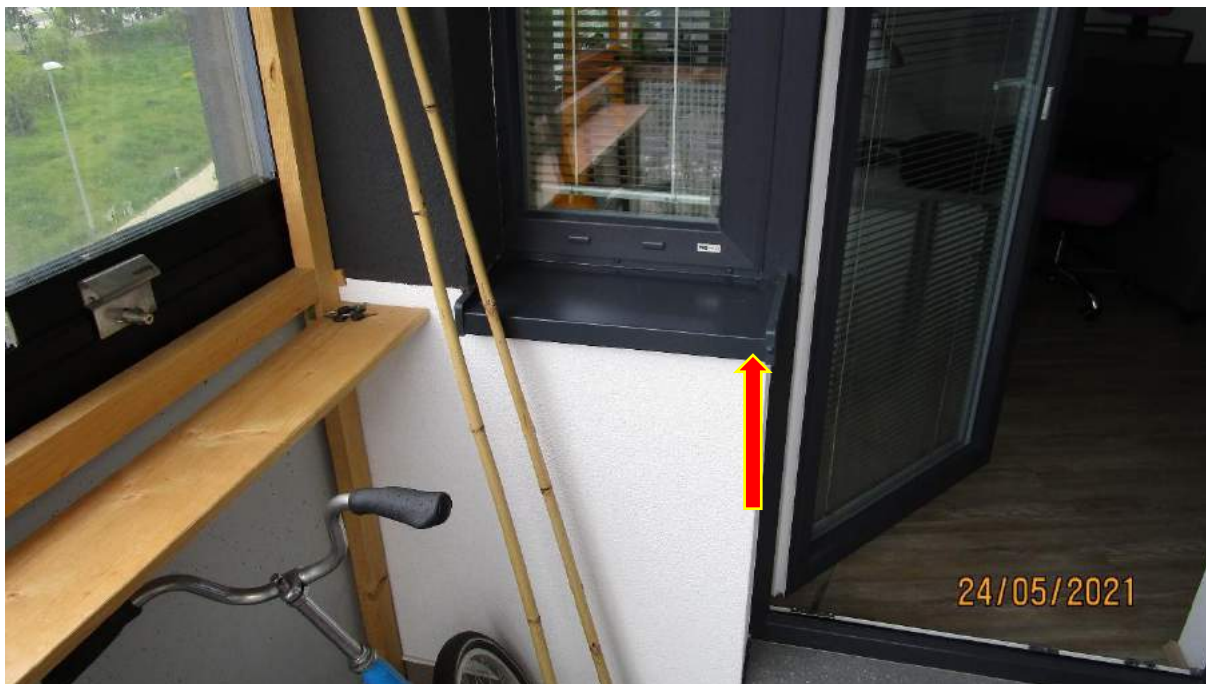
byt 201

53) parapet nedrží na podkladu

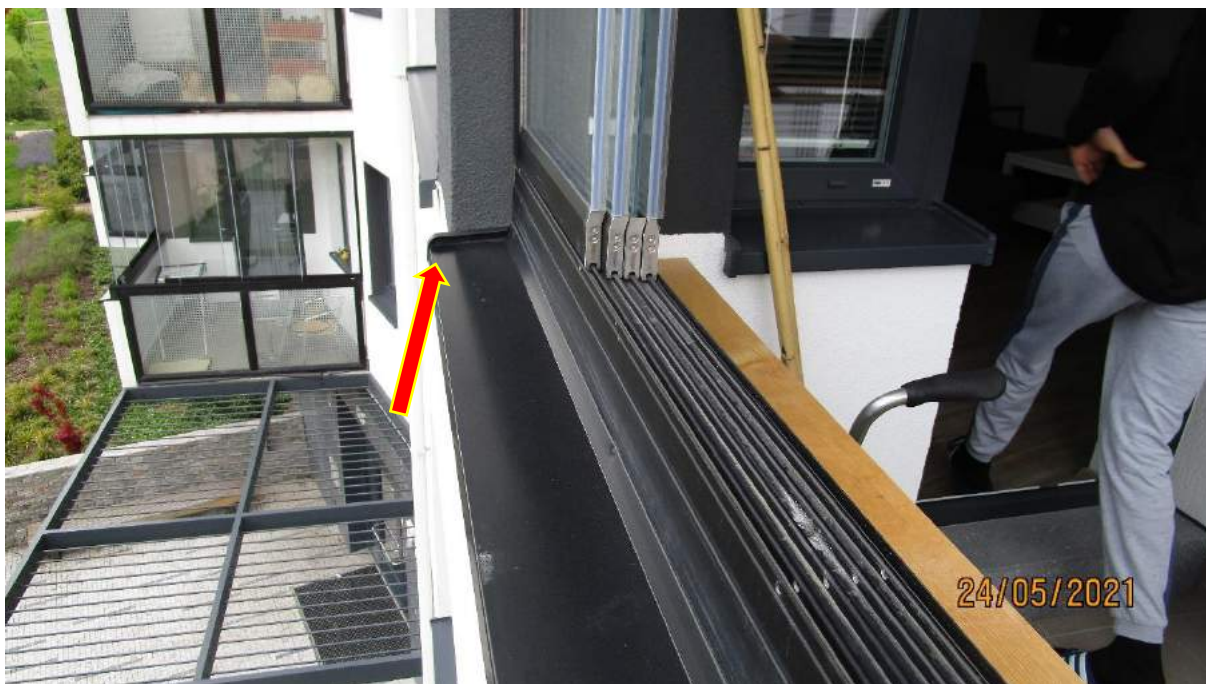
54) parapet nedrží na podkladu

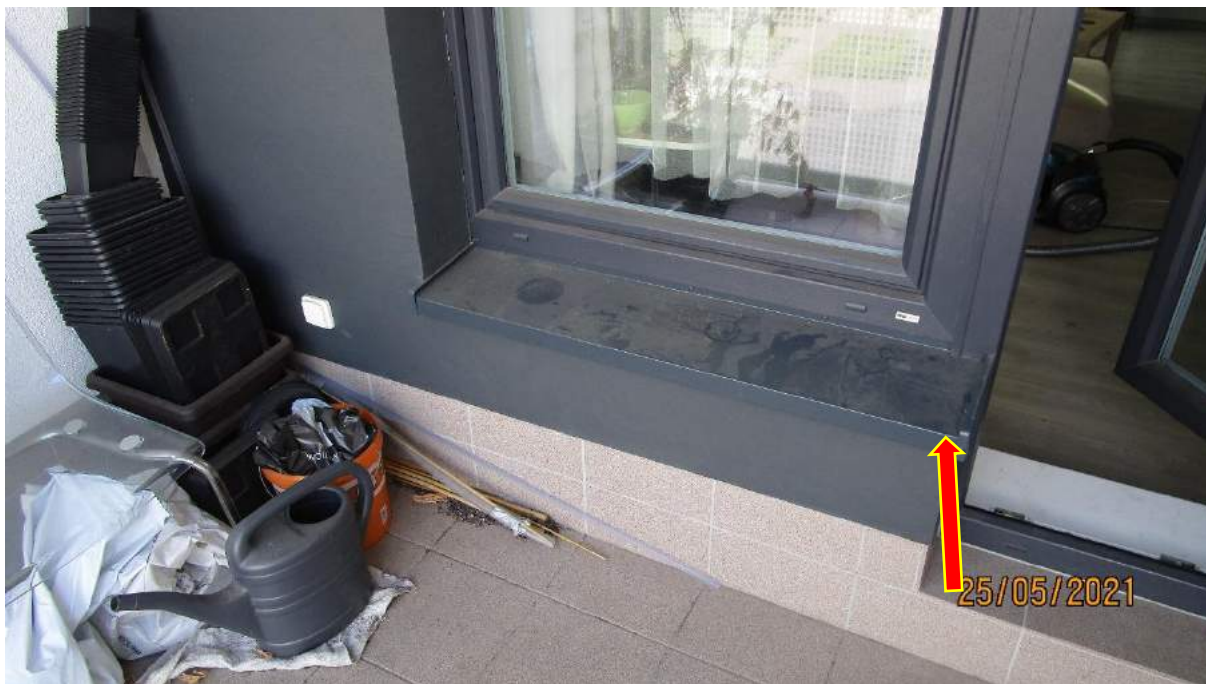
byt 202

55) parapet nedrží na podkladu

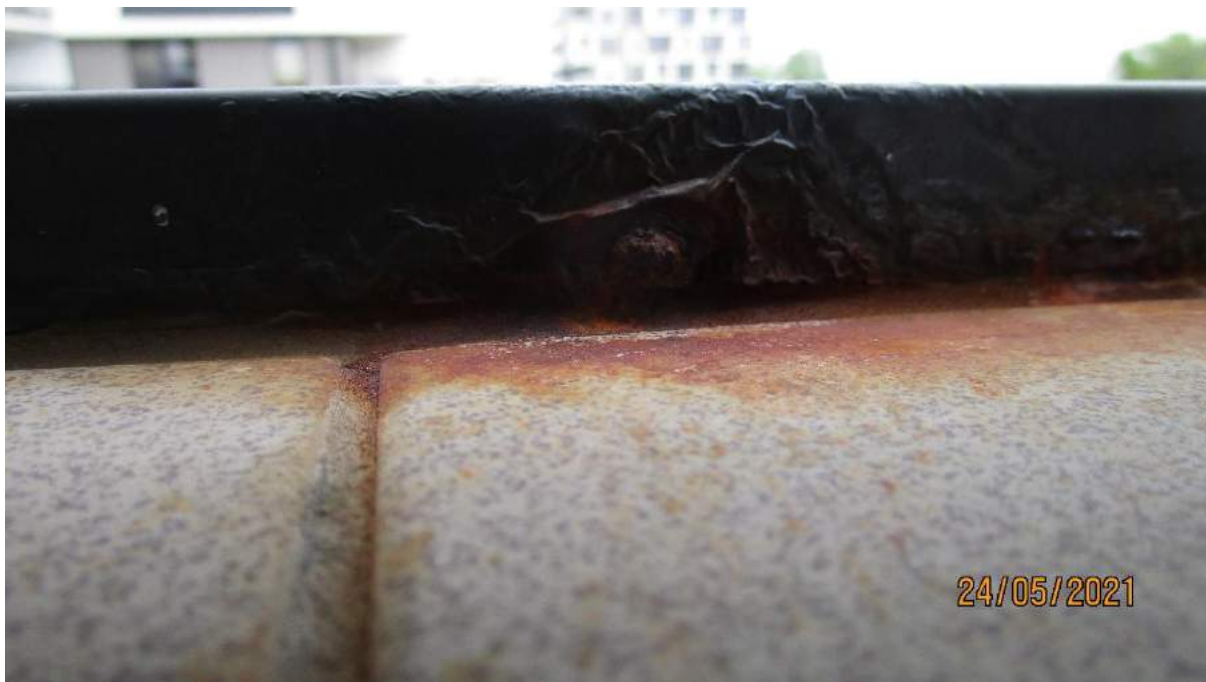
byt 204

56) obvodová lišta podlahy balkonu koroduje

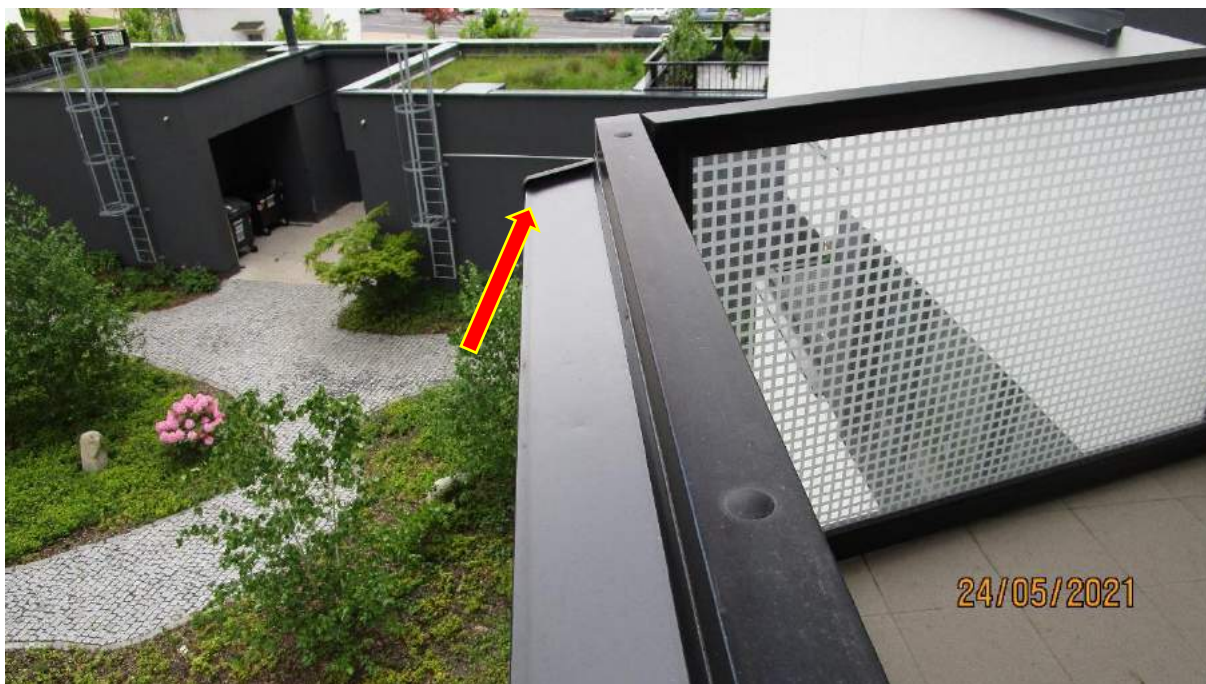
byt 207

57) parapet nedrží na podkladu

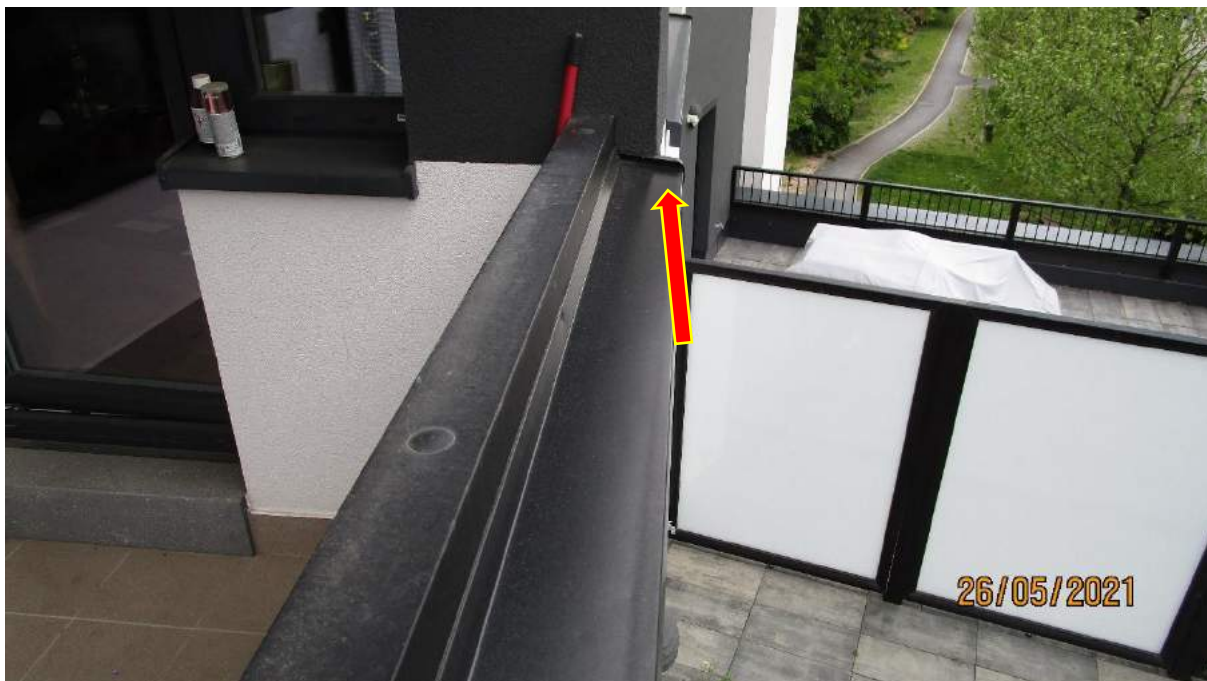
byt 210

59) parapet nedrží na podkladu

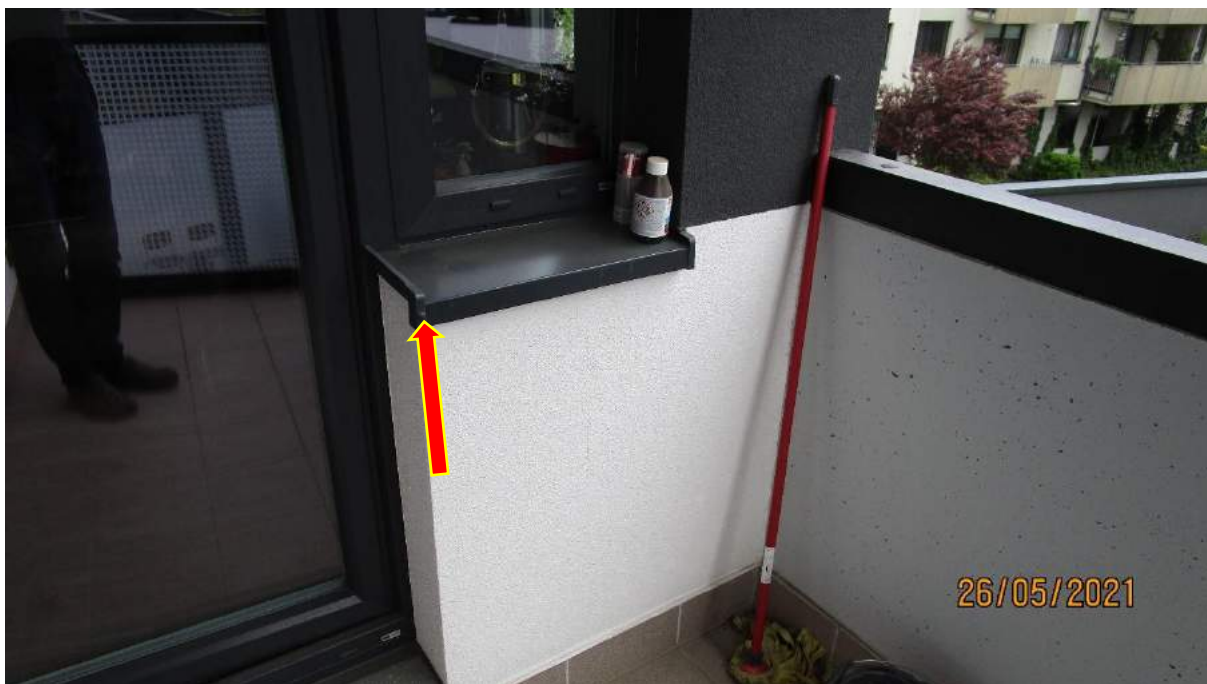
60) parapet nedrží na podkladu

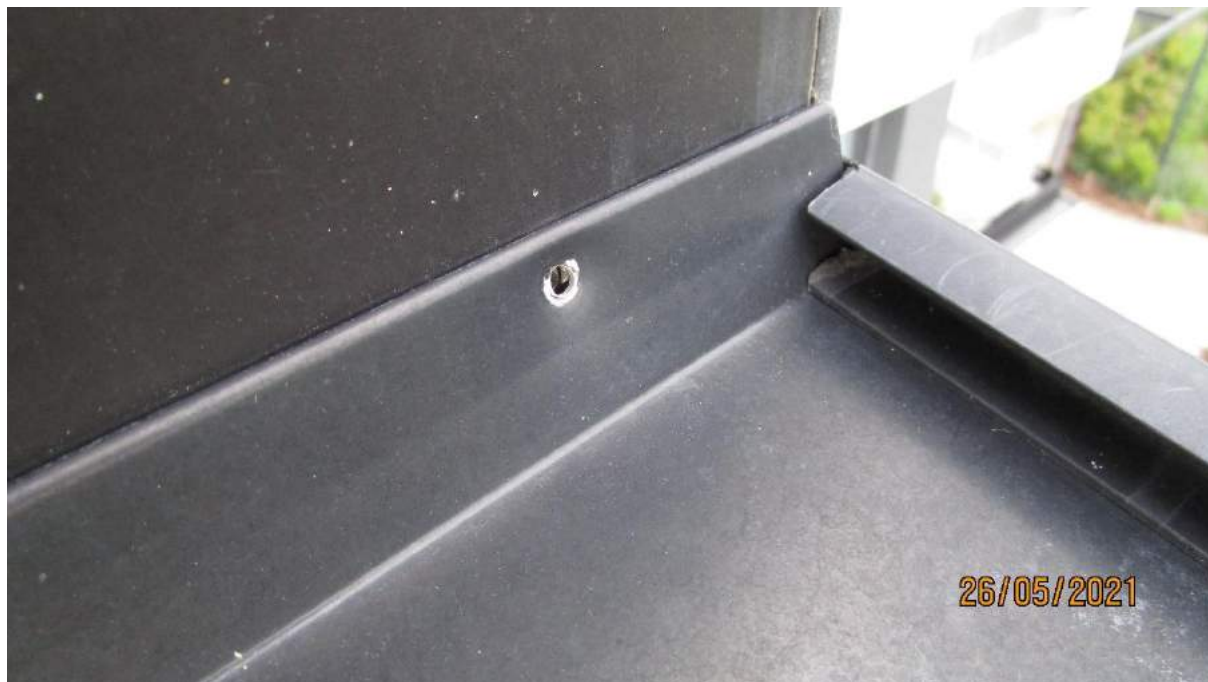
62) chybí nýt – parapet nedrží na podkladu

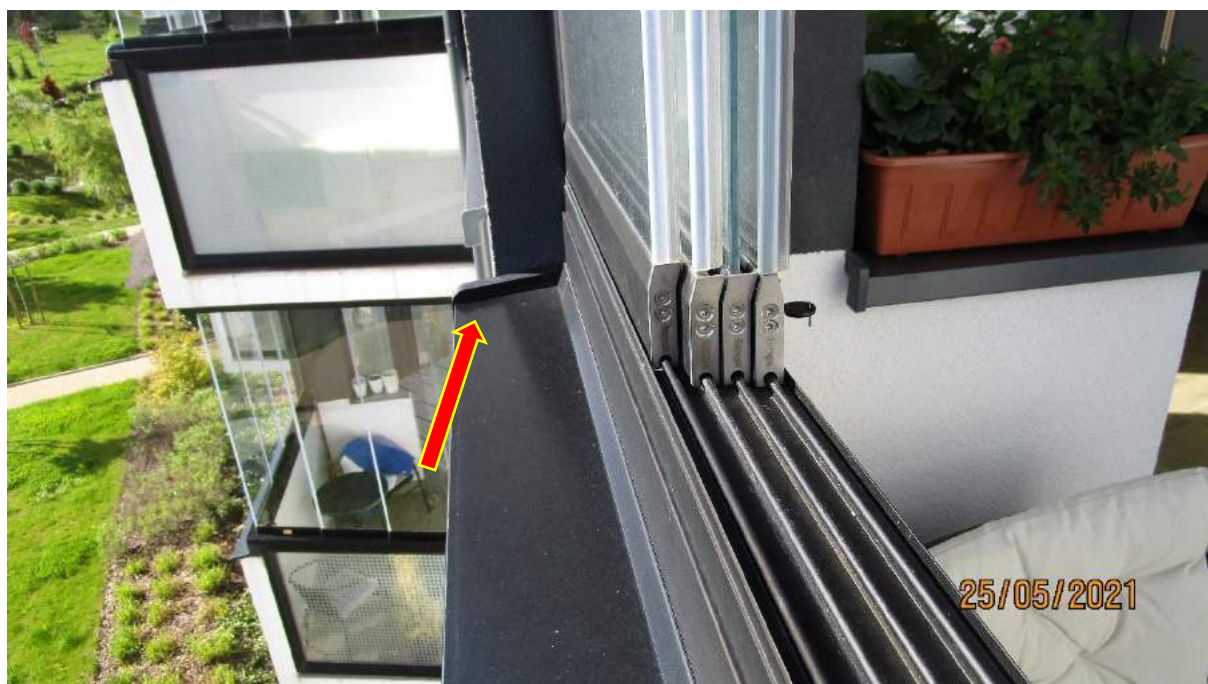
byt 215

63) parapet nedrží na podkladu

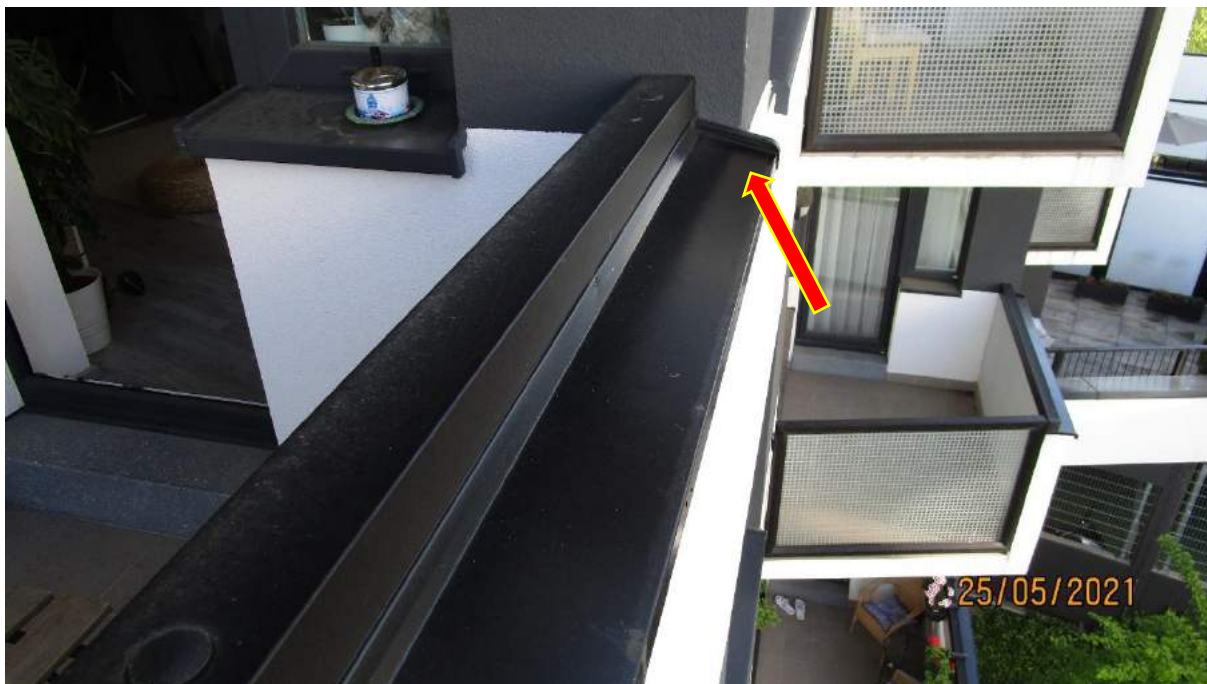
byt 305

65) parapet nedrží na podkladu

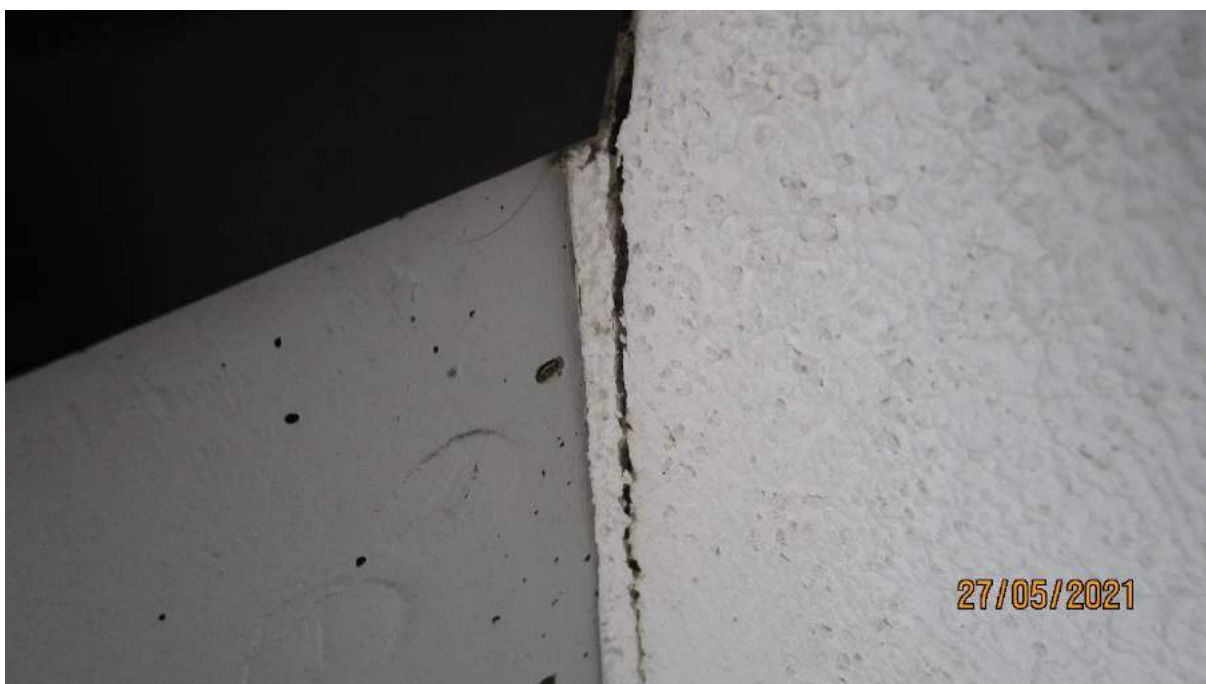
byt 314

71) prasklina v rohu

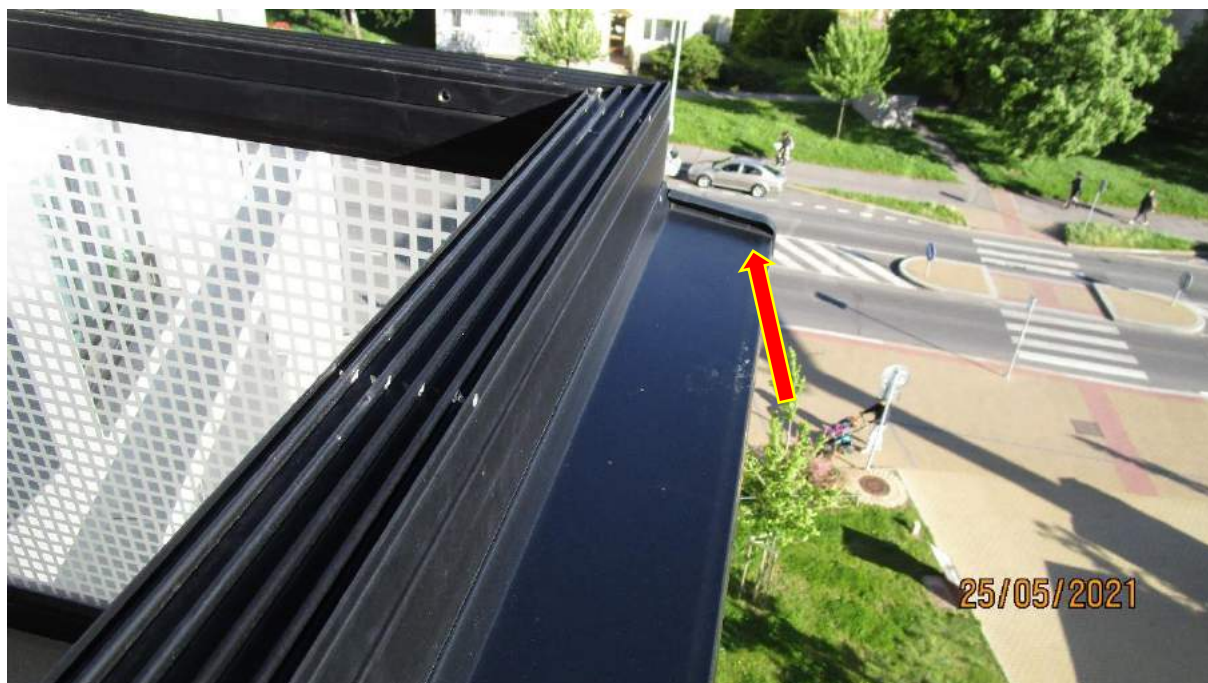
byt 401

72) parapet nedrží na podkladu

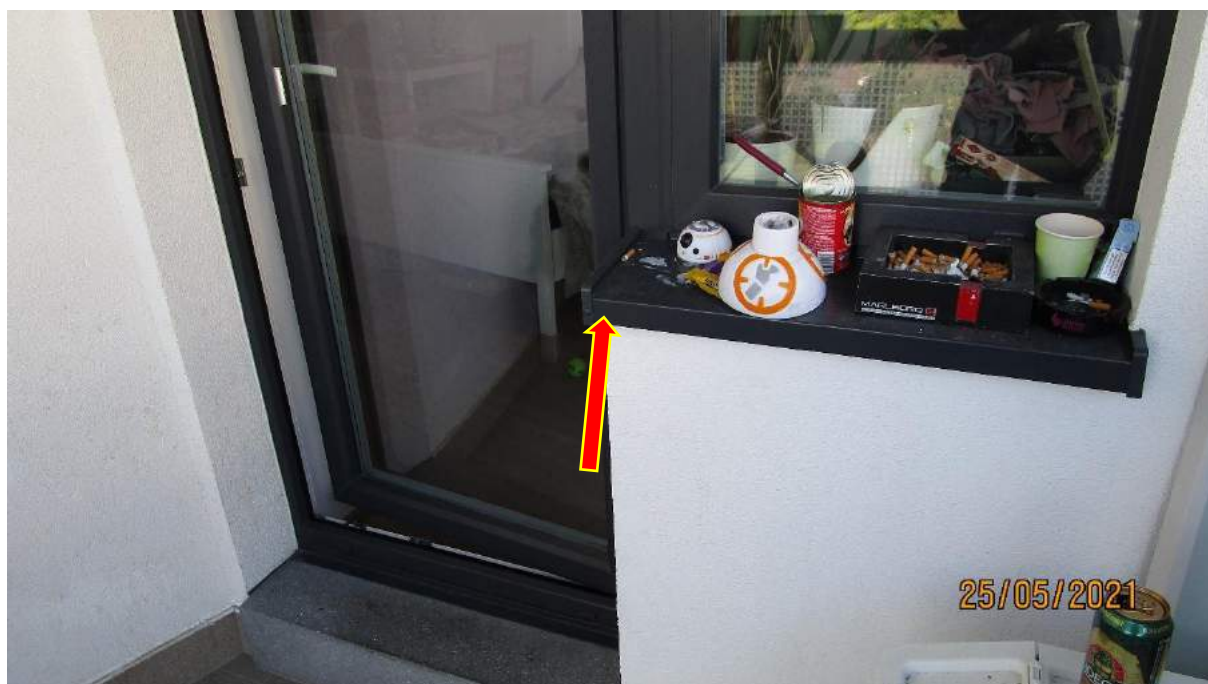
byt 405

73) parapet nedrží na podkladu

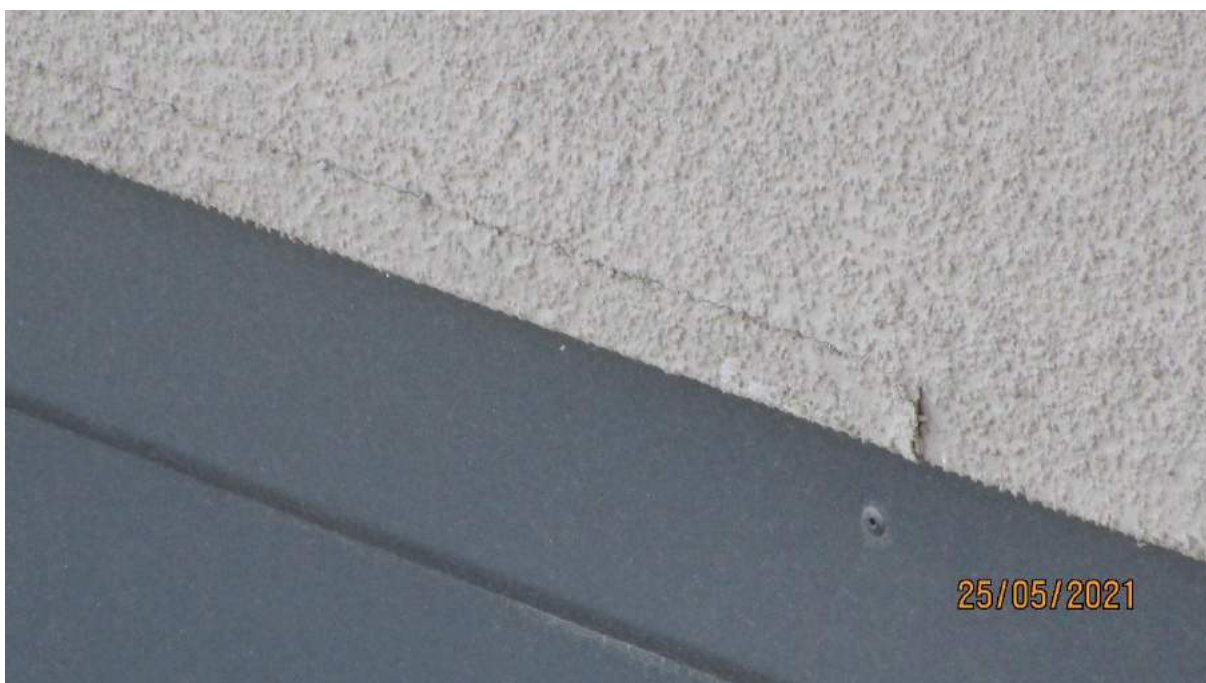
74) prasklina nad spodním okrajem fasády

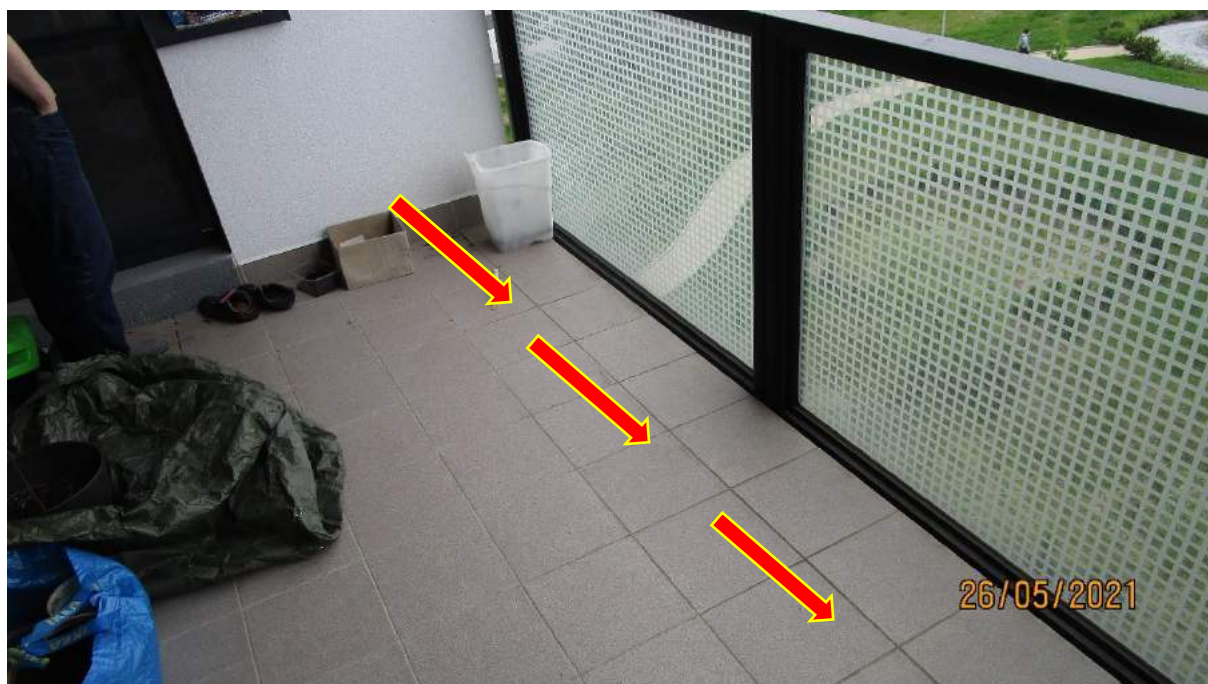
byt 411

76) dlaždice nedrží na podkladu – při poklepu vydávají dutý zvuk

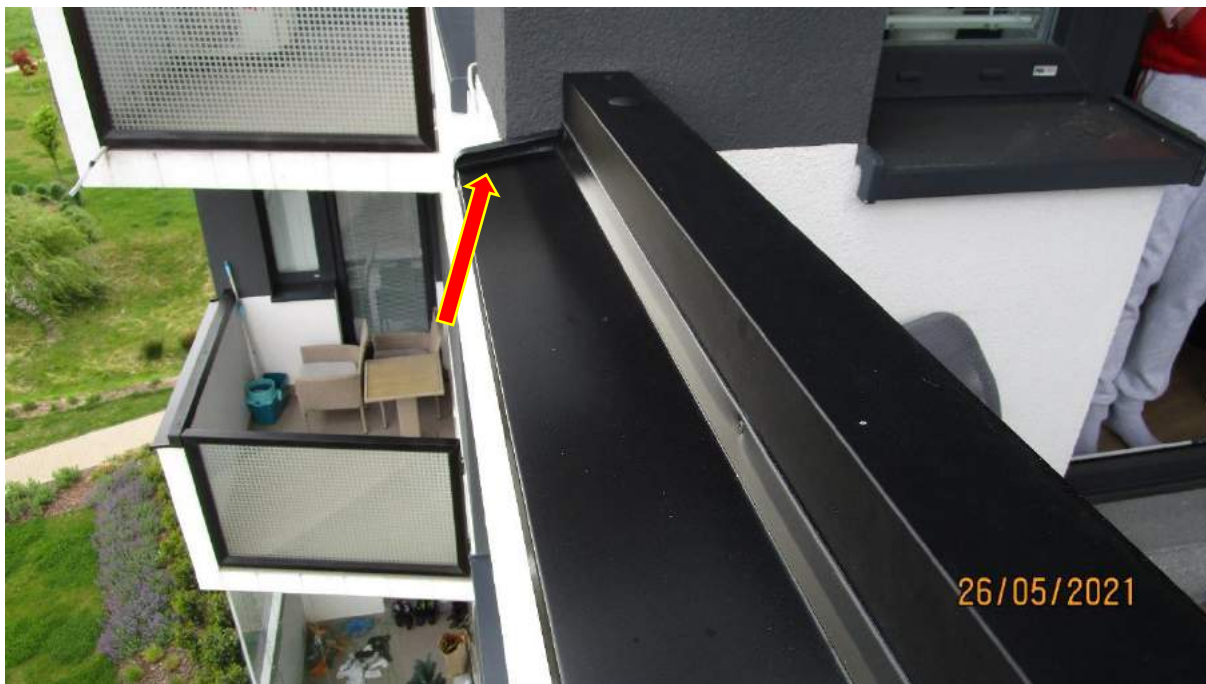
byt 412

77) parapet nedrží na podkladu

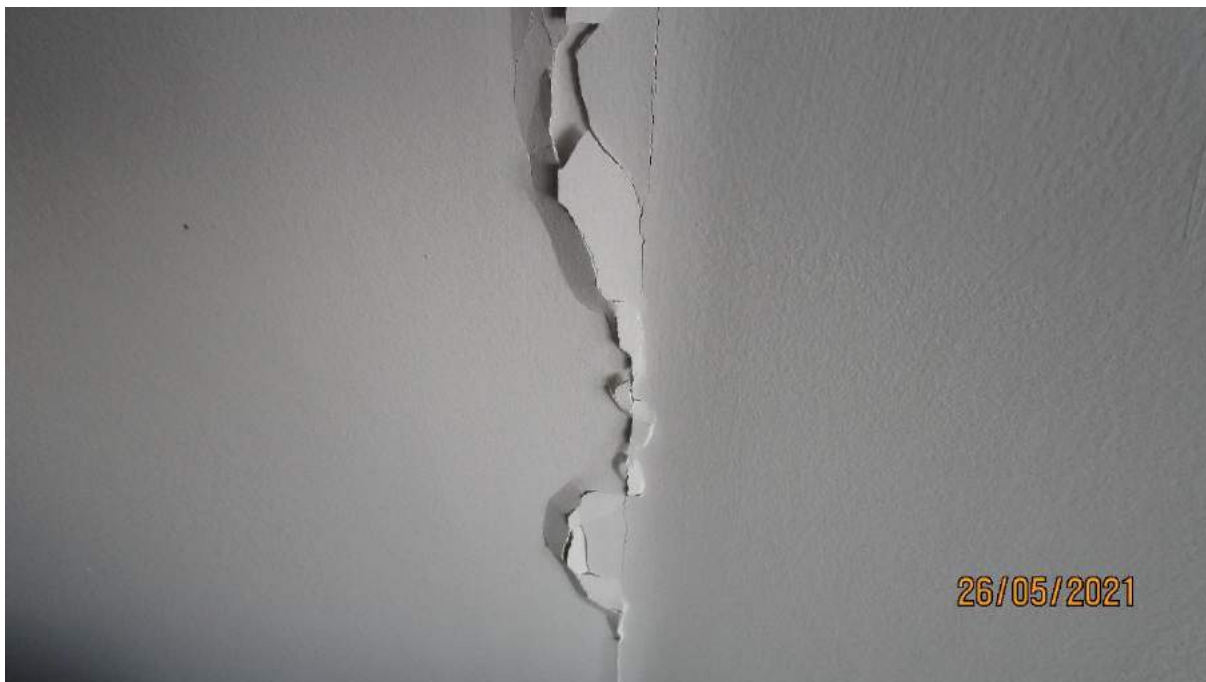
78) prasklina v obvodové stěně

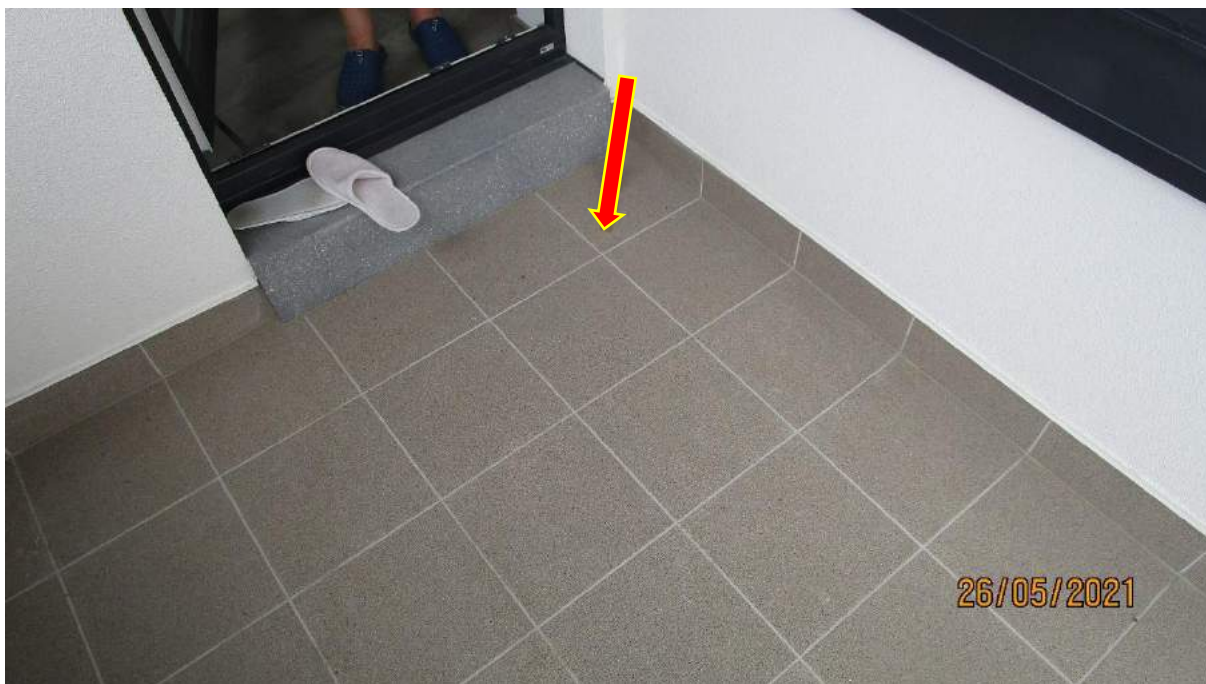
byt 414

79) dlaždice nadrží na podkladu – při poklepu vydává dutý zvuk

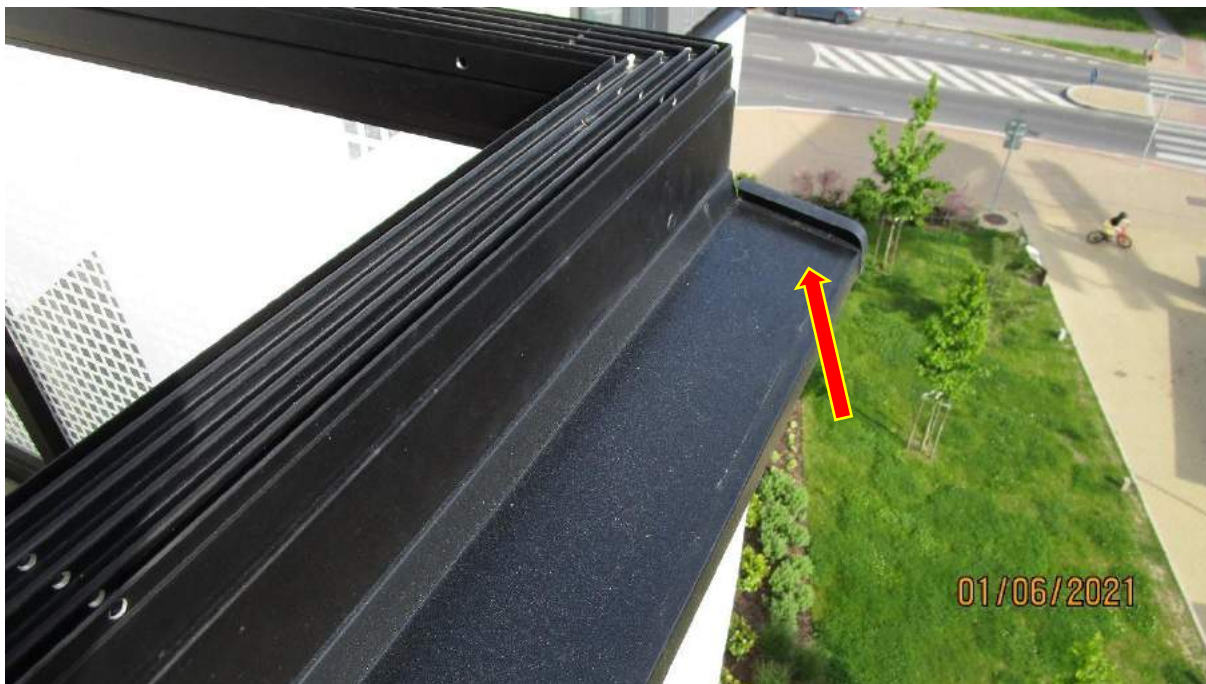
byt 415

80) parapet nedrží na podkladu

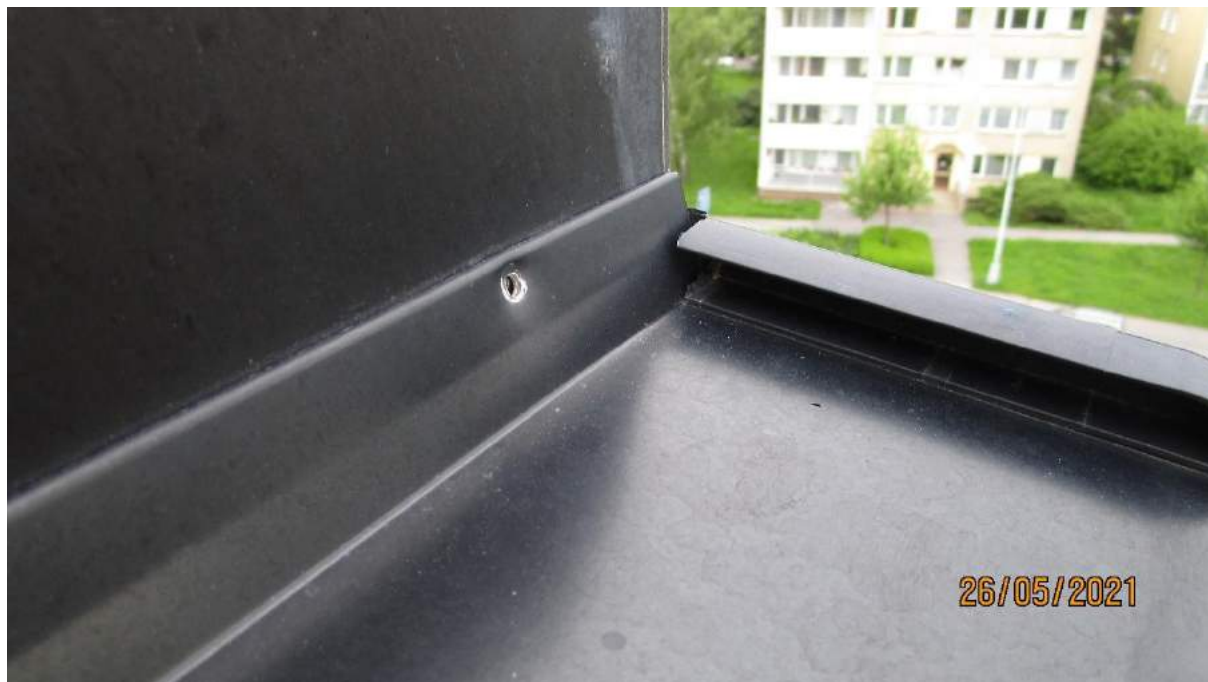
byt 501

81) chybí nýt – parapet nedrží na podkladu

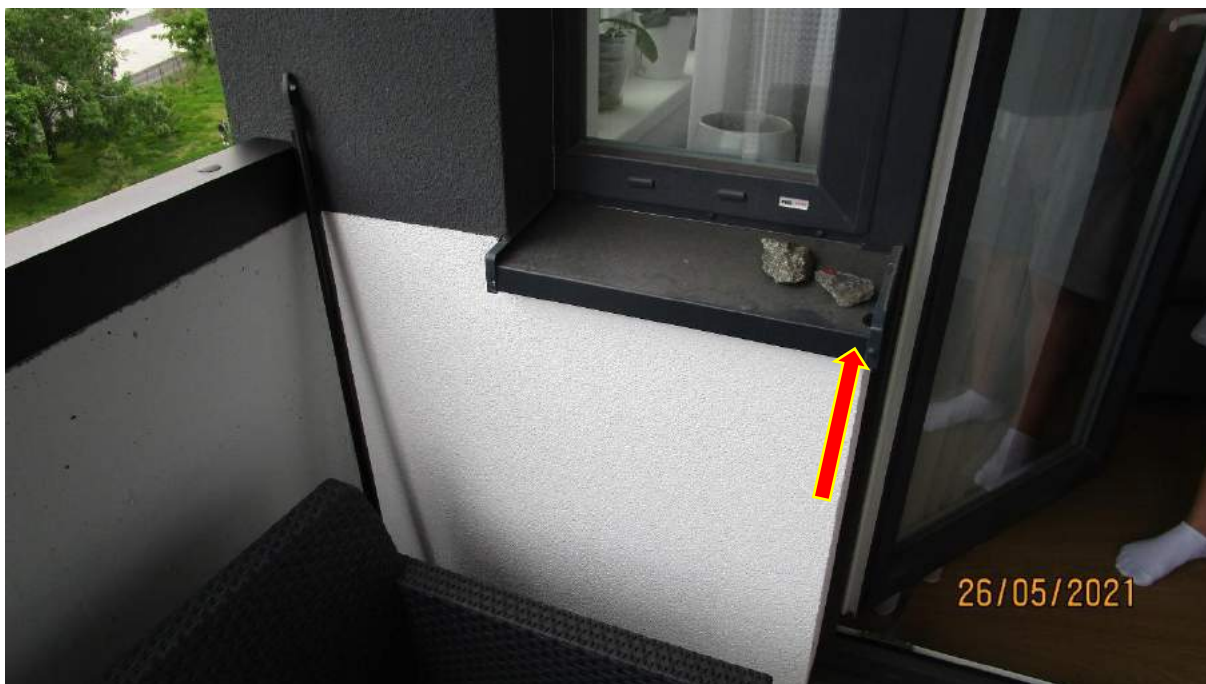
byt 512

86) parapet nedrží na podkladu

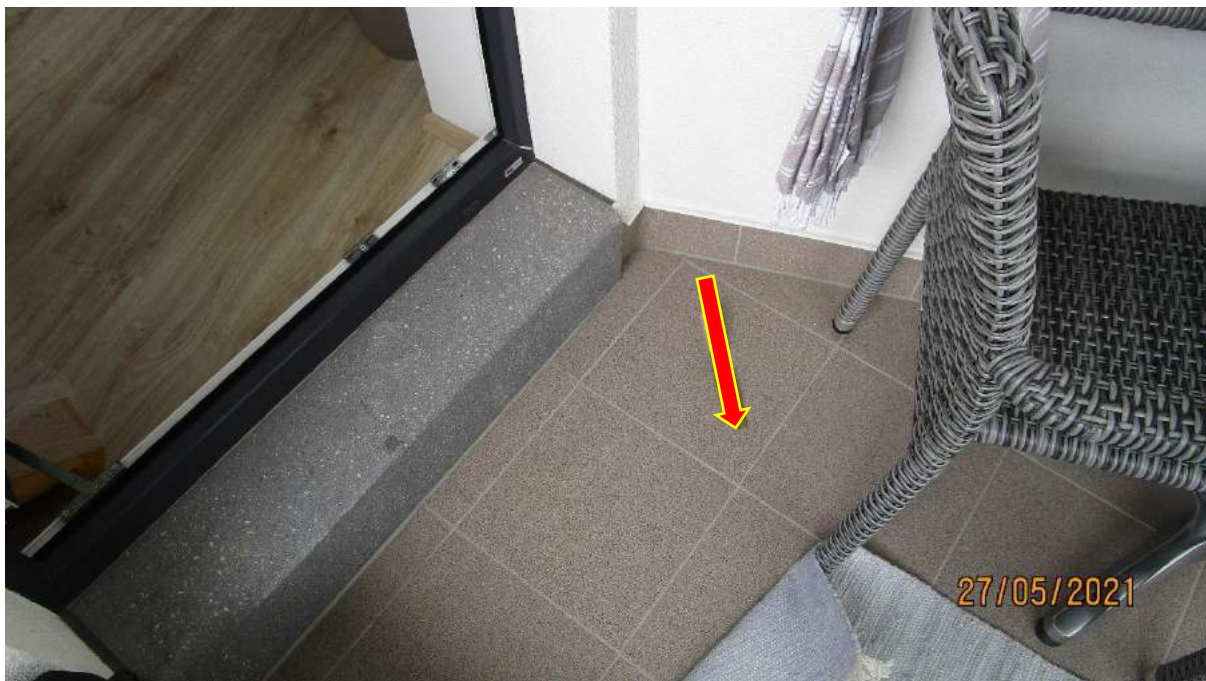
byt 601

87) dlažba nadrží na podkladu – při poklepu zní dutě

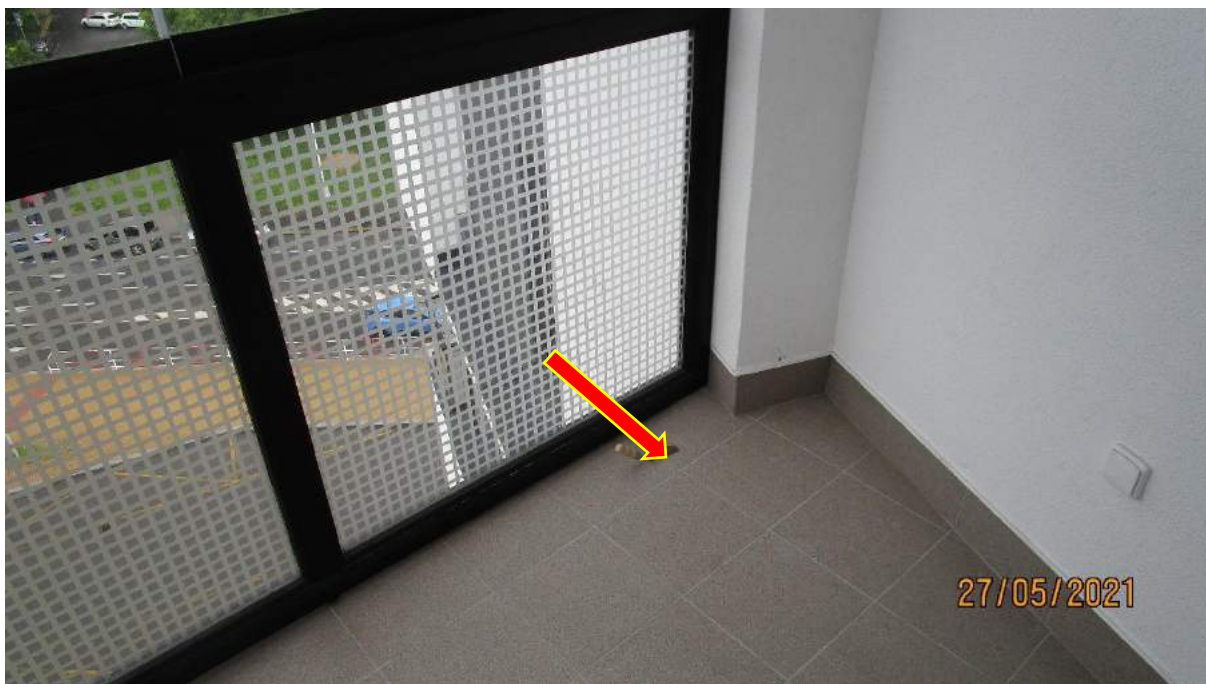
byt 604

89) dlažba nedrží na podkladu – při poklepu zní dutě

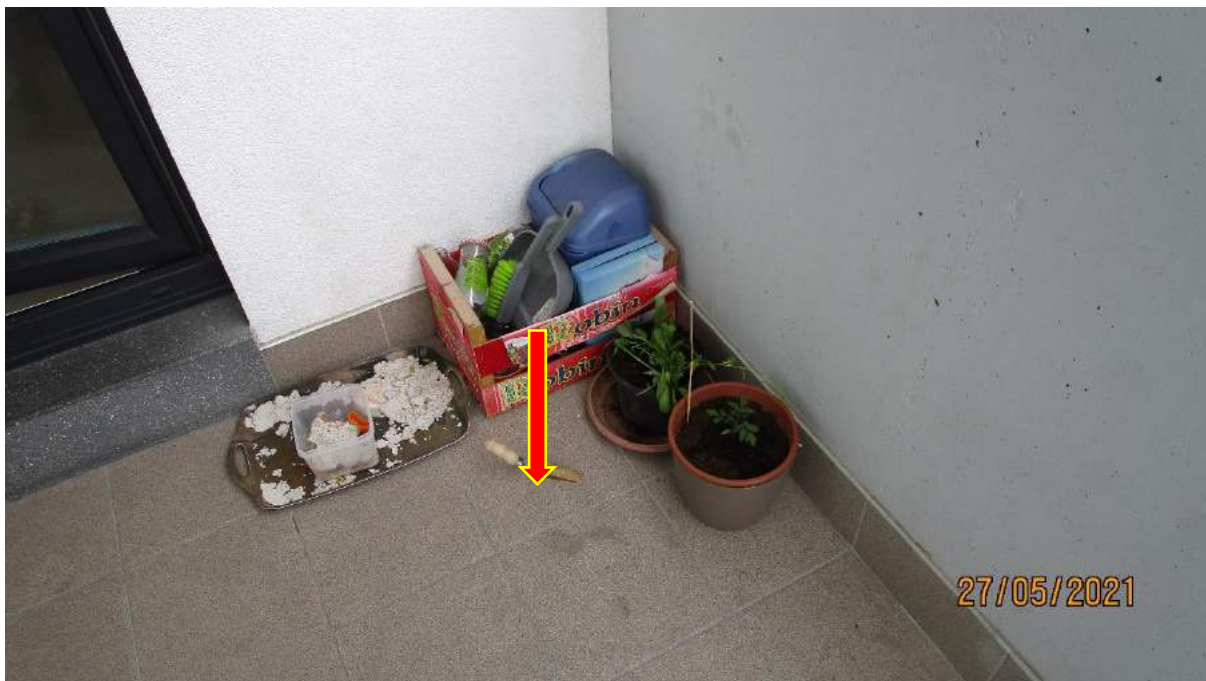
byt 608

91) dlažba nadrží na podkladu – při poklepu zní dutě
