ZJIŠTĚNÍ STAVU NEMOVITOSTI

PROTOKOL č. 20210611

Zadání: Zmapování stavu domu v záruční lhůtě a sepsání případných vad. Jedná se o 2 bytové domy na adresách Makedonská 628/1/ a Lovosická 628/38, Praha 9. Tento protokol se vydává jako podklad pro případnou reklamaci zjištěných skutečností v rámci záruční lhůty u prodávajícího.

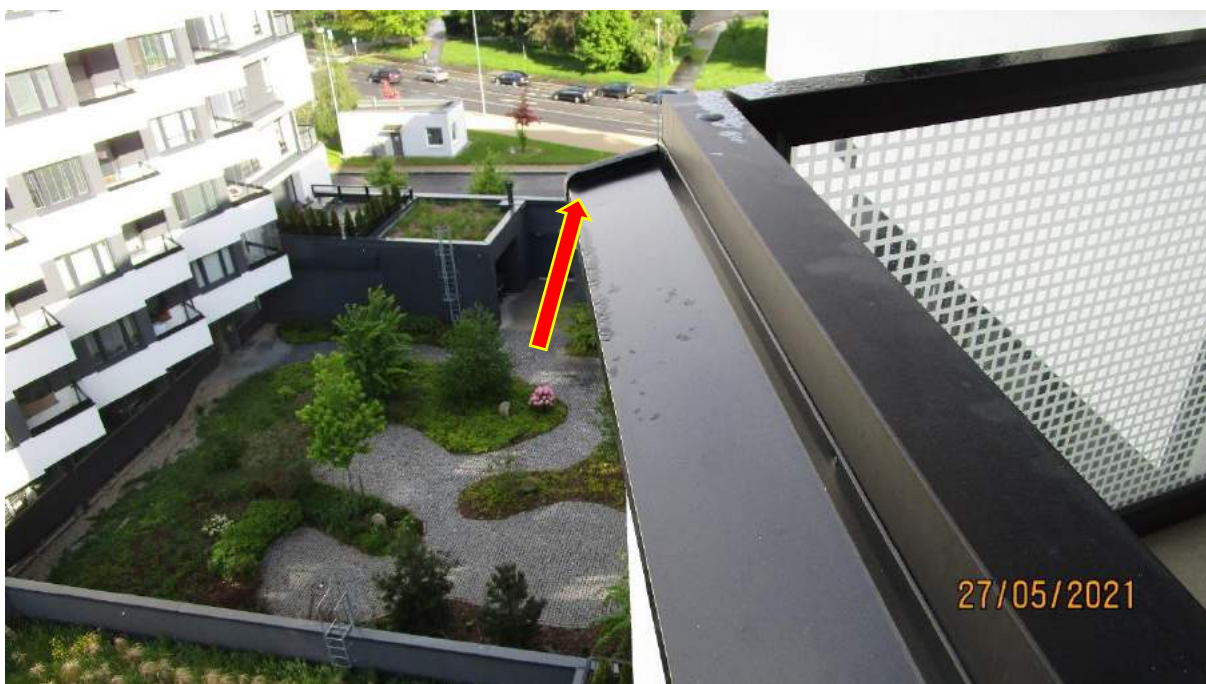
byt 609

92) parapet nadrží na podkladu

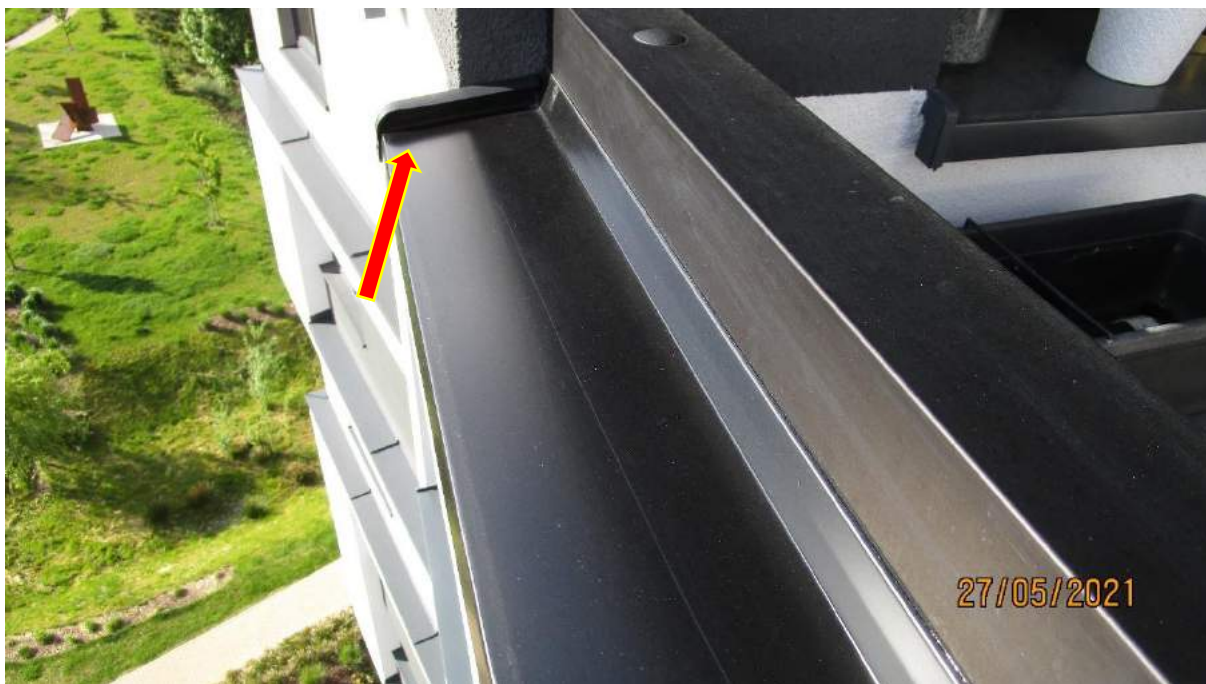
95) parapet nedrží na podkladu

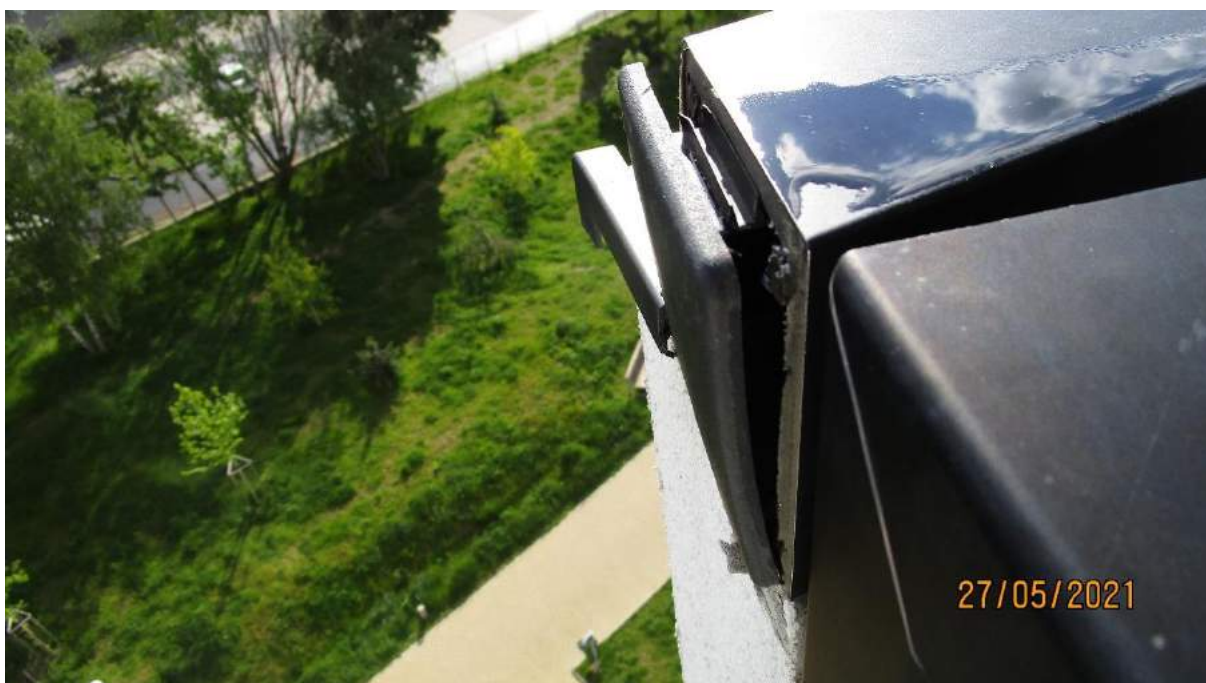
96) plastová krytka nedrží v kovovém profilu

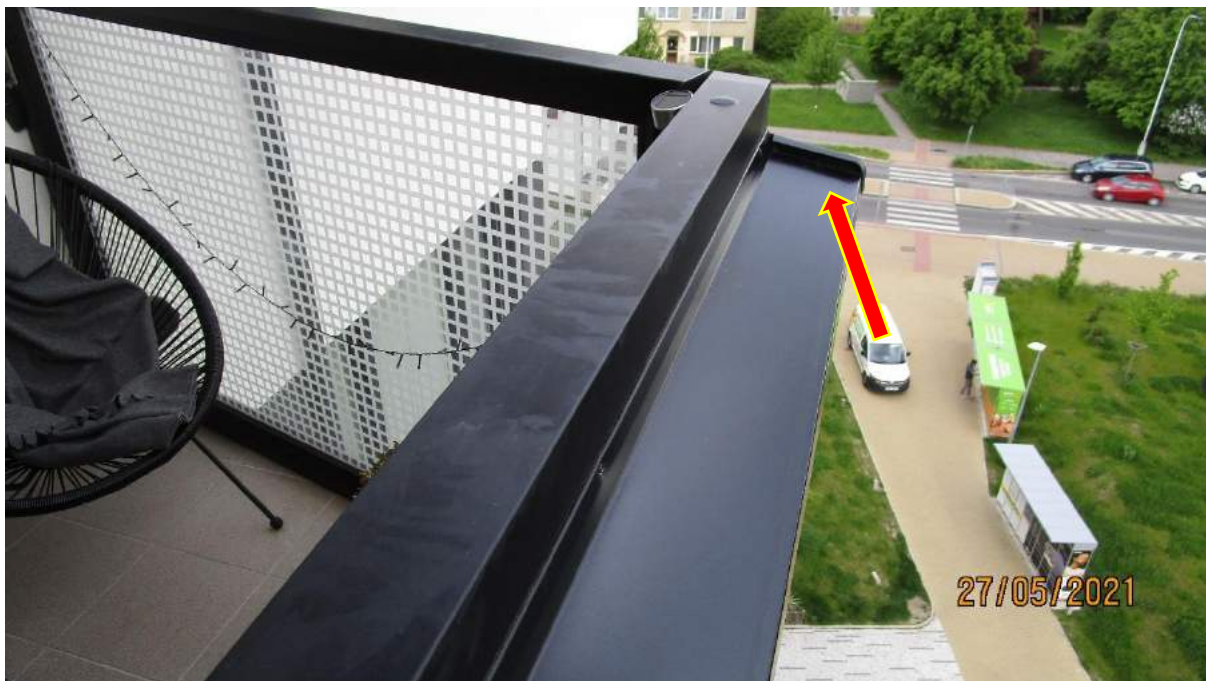
byt 613

97) parapet nedrží na podkladu

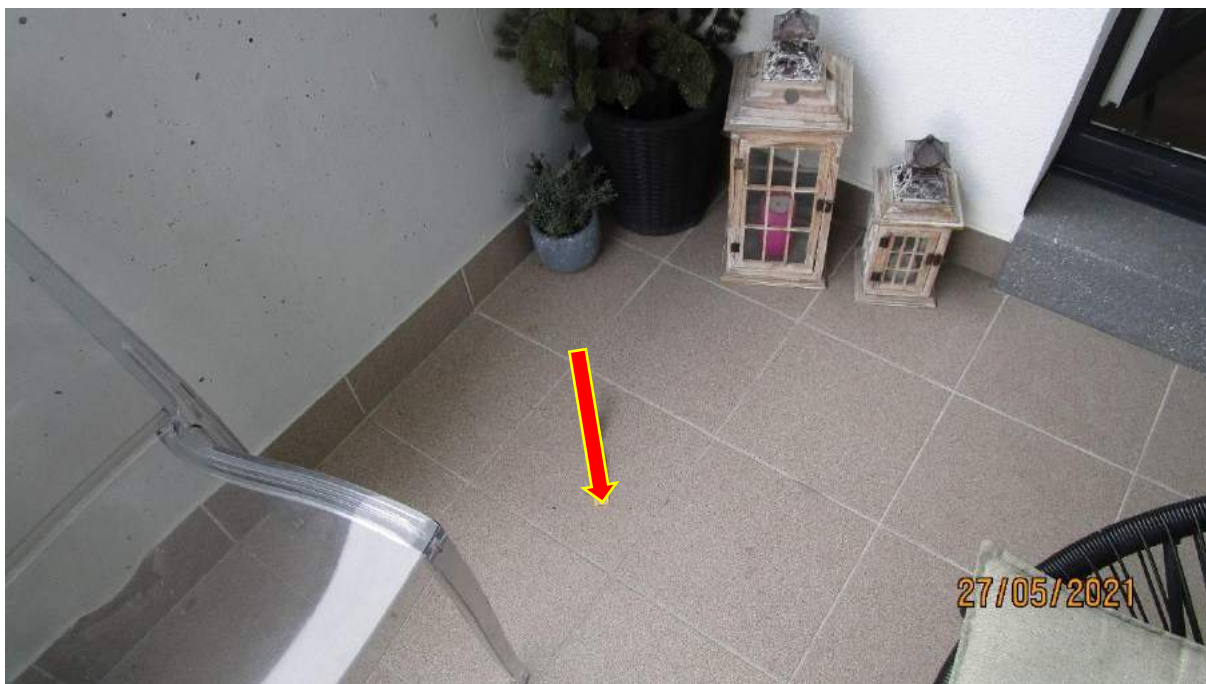
98) dlažba nedrží na podkladu – při poklepu zní dutě

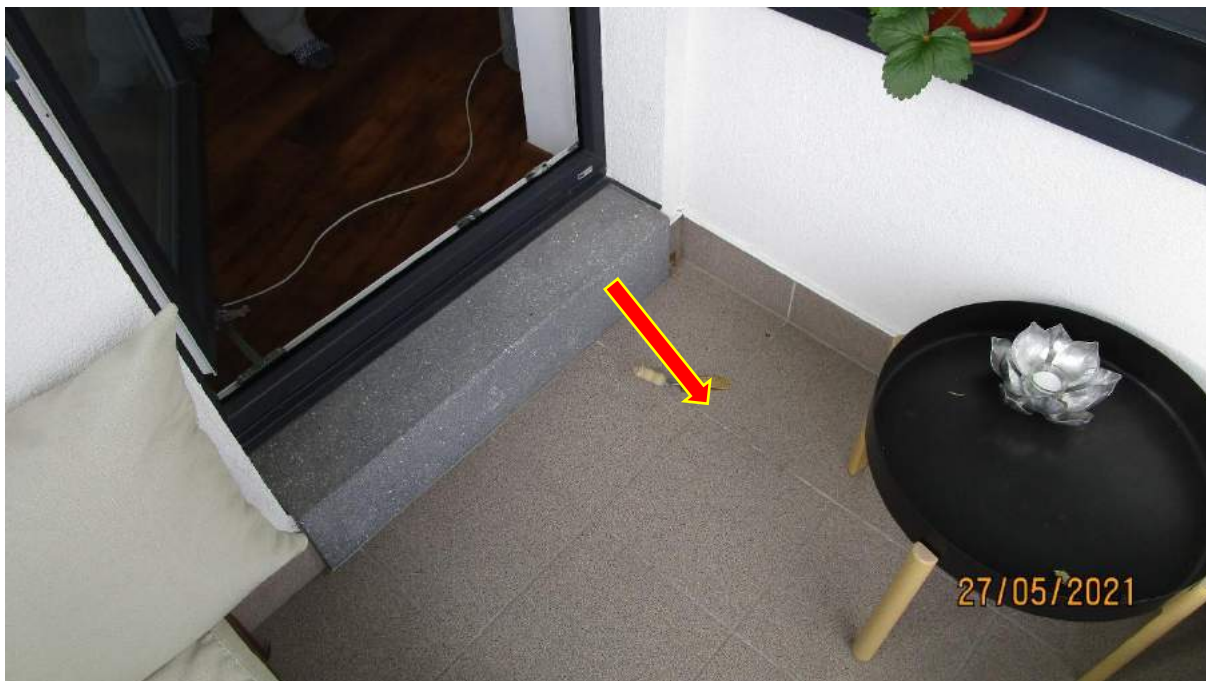
byt 614

99) dlažba nadrží na podkladu – při poklepu zní dutě

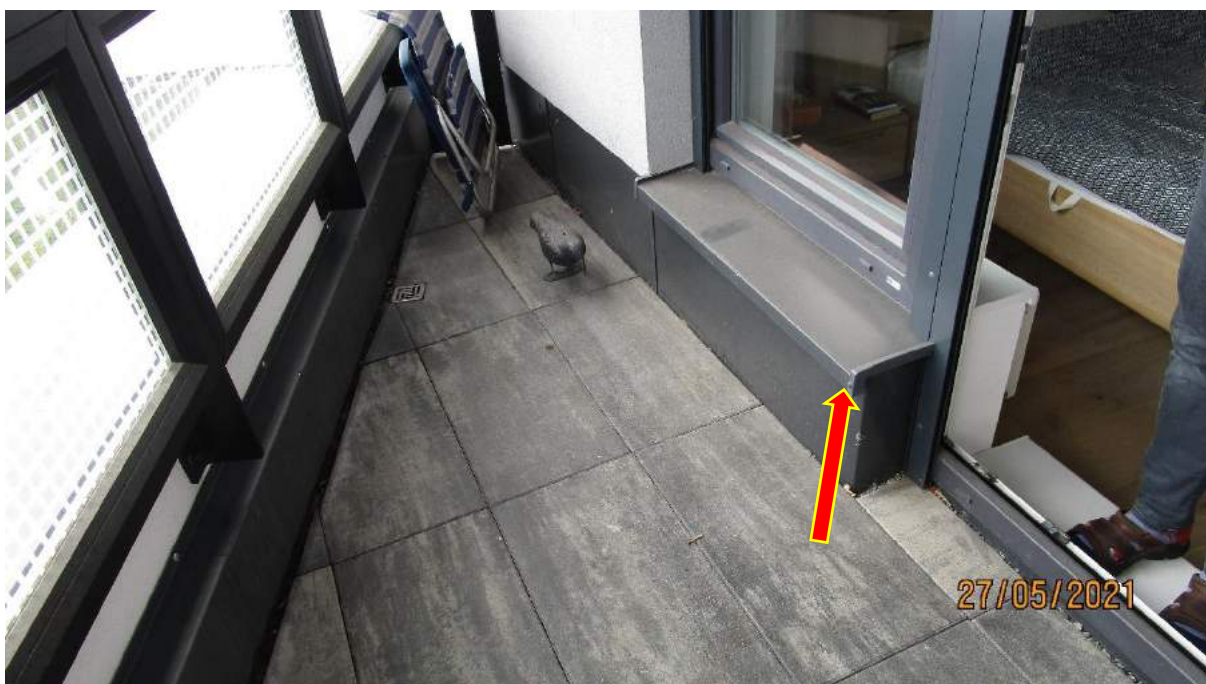
byt 701

100) parapet nadrží na podkladu

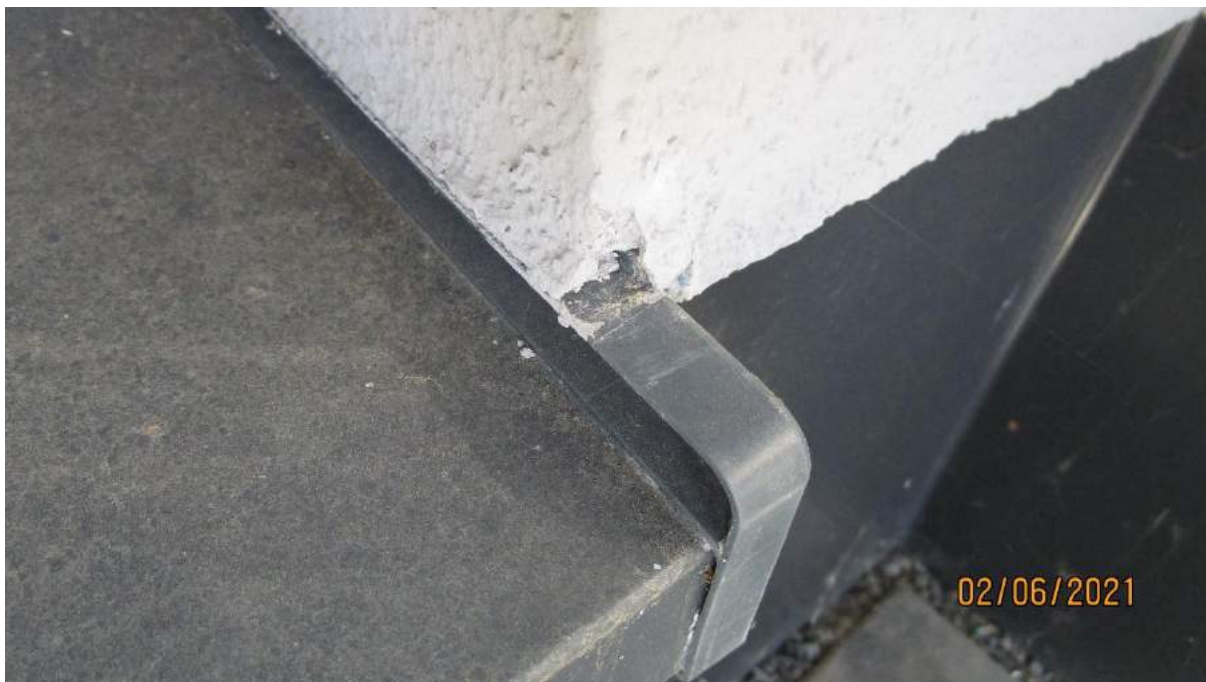
byt 706

103) chybějící fasádní vrstva u koncovka parapetu

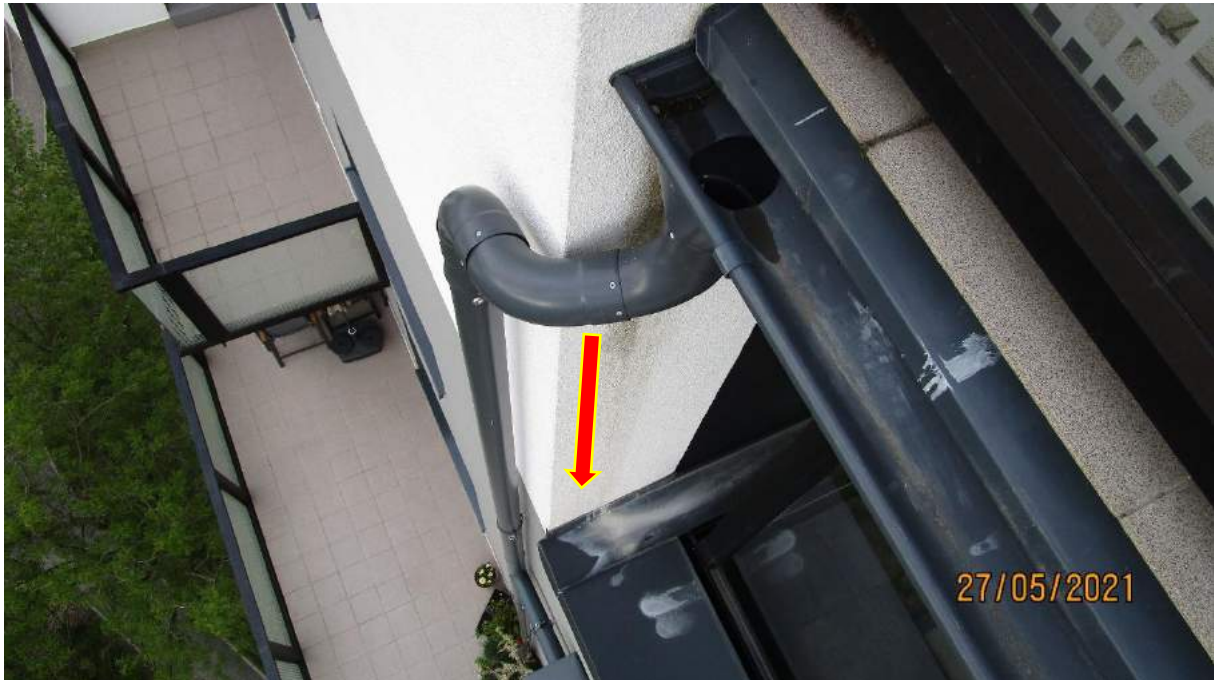
byt 805

104) voda z terasy stéká po fasádě mimo žlab až na parapet okna v bytě č. 705

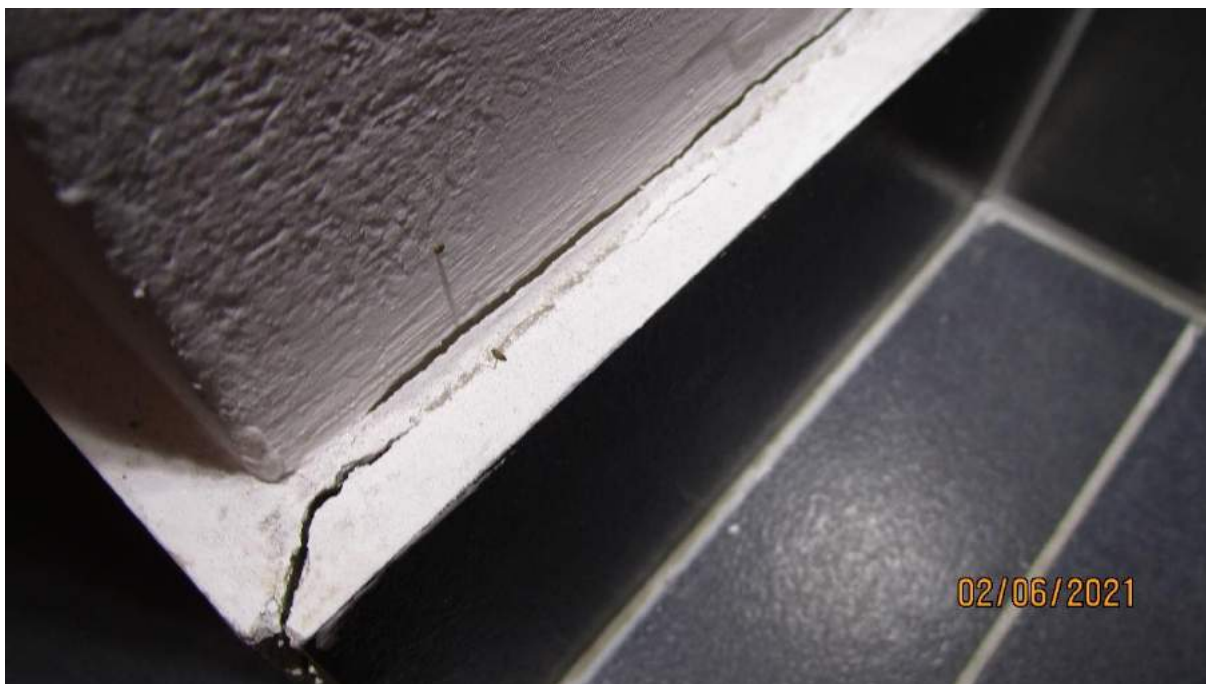
podlaží -2

105) sokl nedrží na podkladu

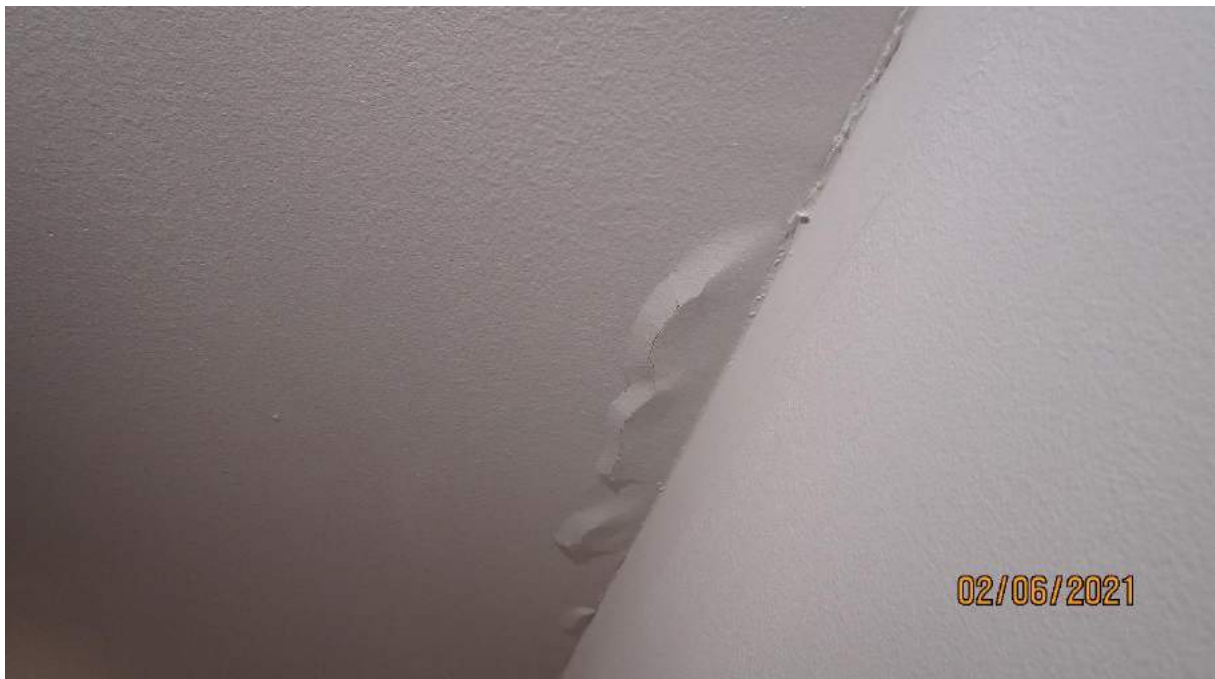
108) prasklina na stropě (u bytu 109)

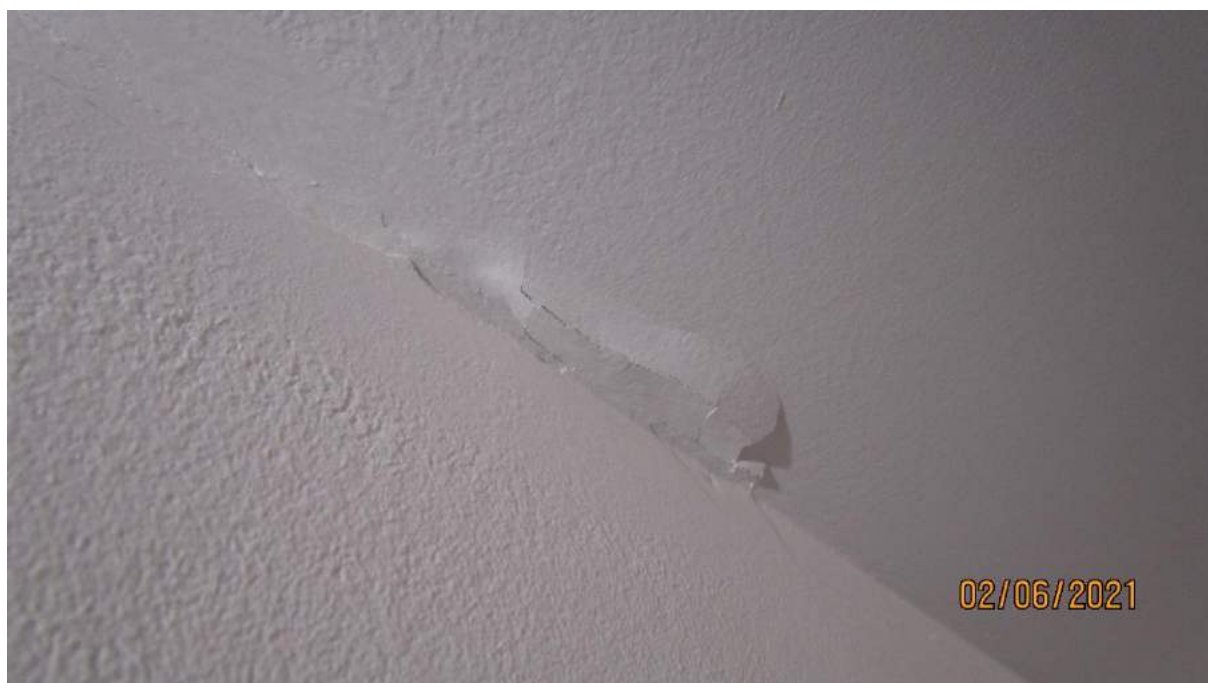
109) prasklina na stropě (u bytu 107)

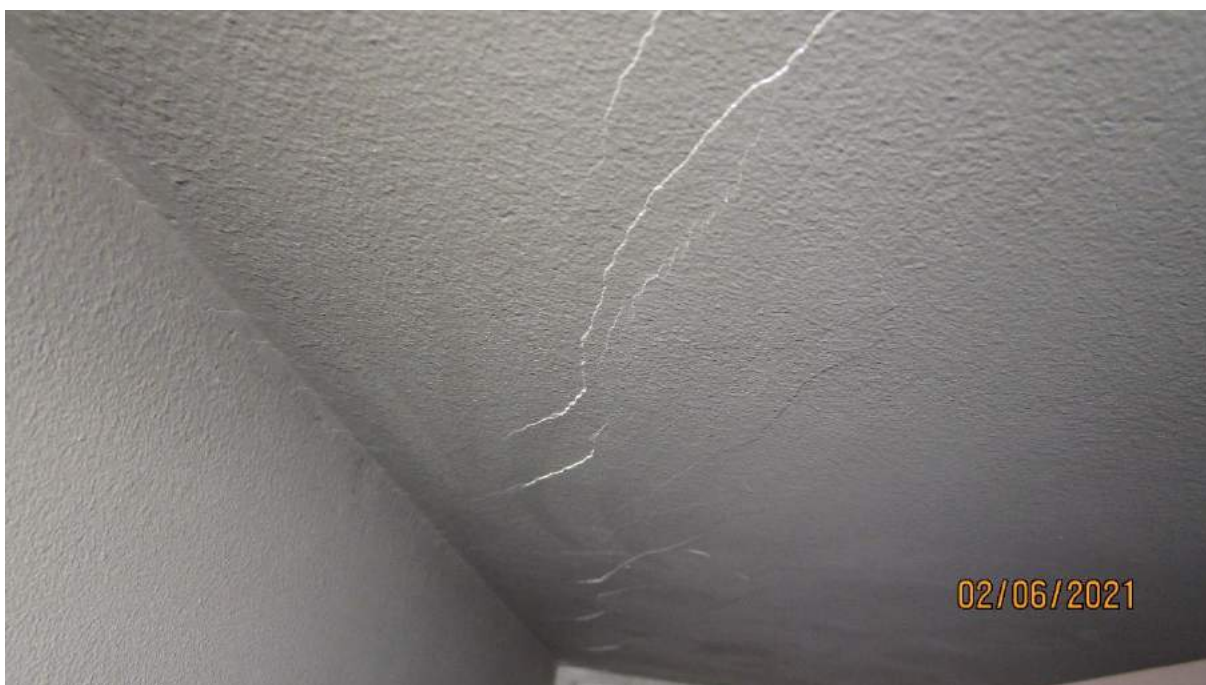
podlaží 4

112) praskliny stěny (u bytu 404)

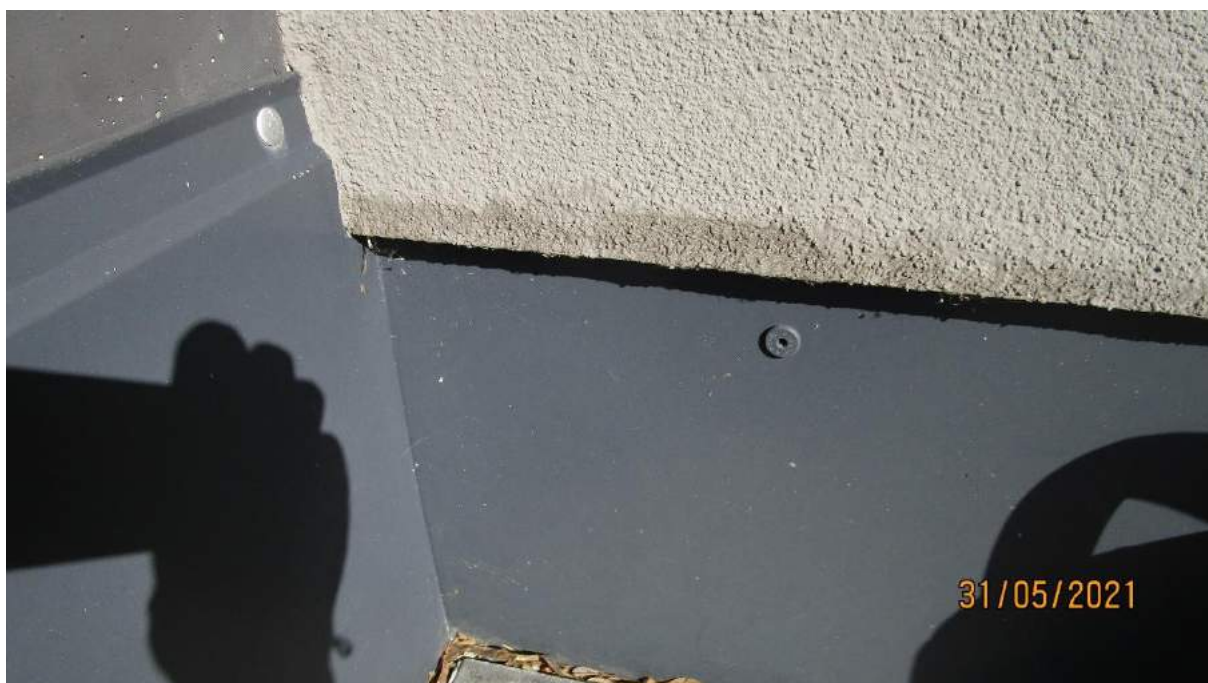
118) spodní okraj fasády se odchyluje od podkladu – lze s ním pohnout

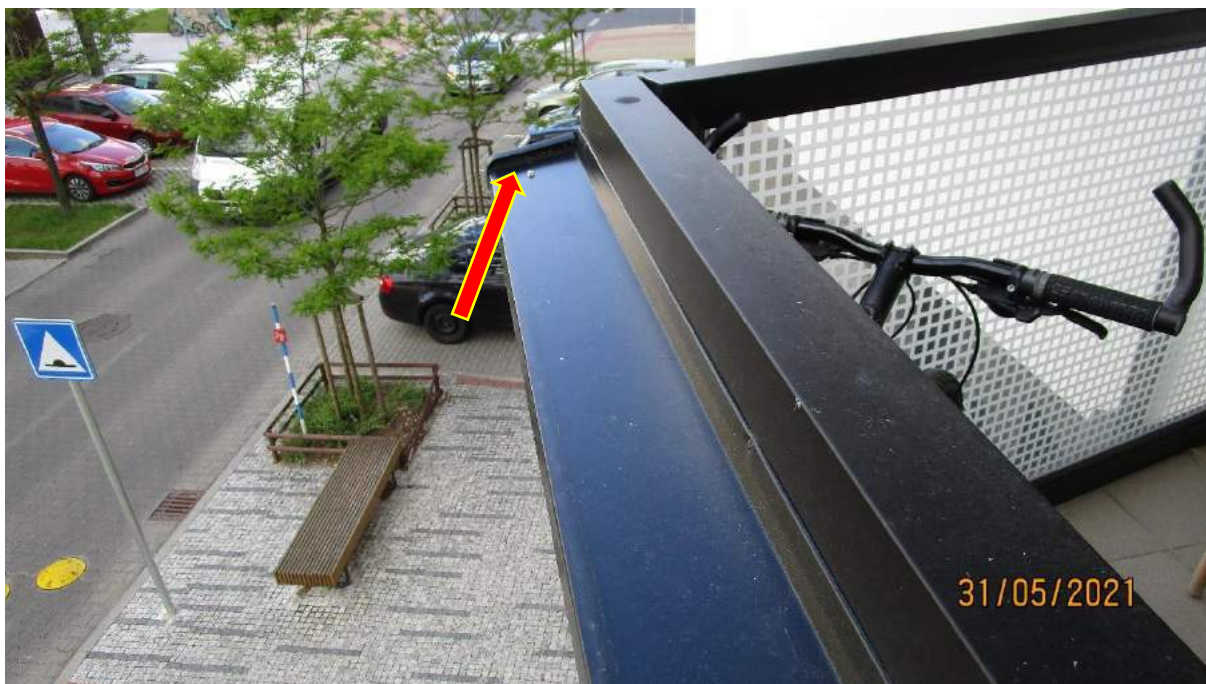
byt 109

120) parapet nedrží na podkladu

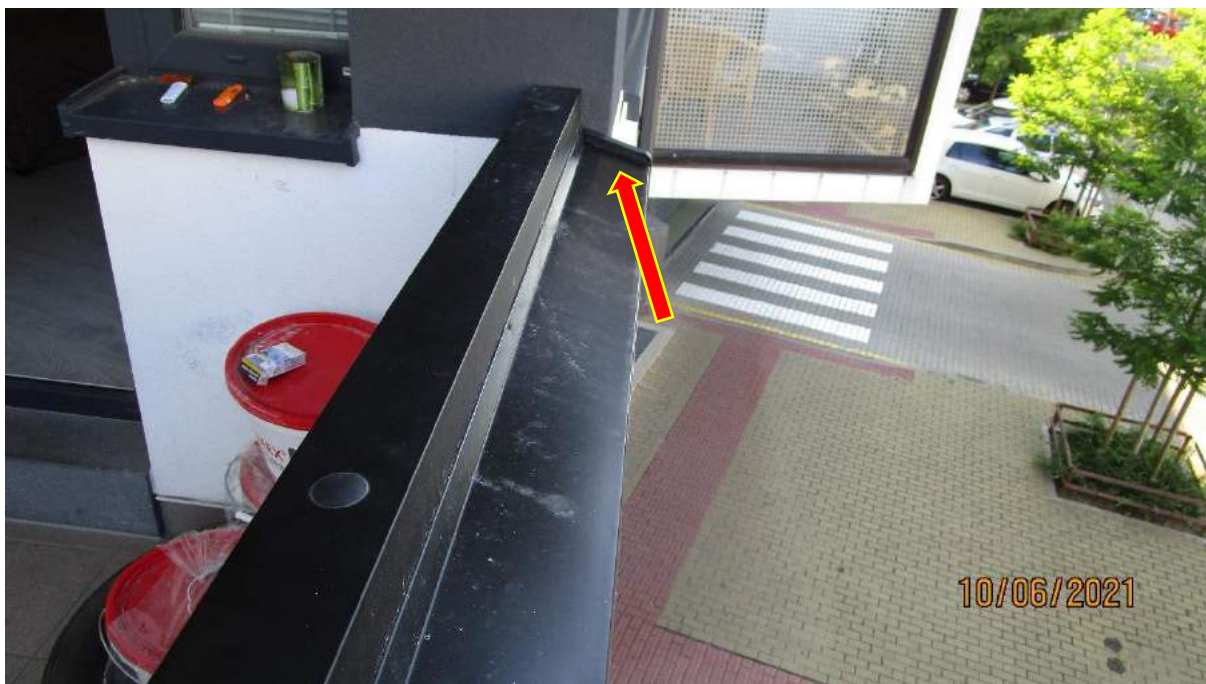
byt 110

121) parapet nedrží na podkladu

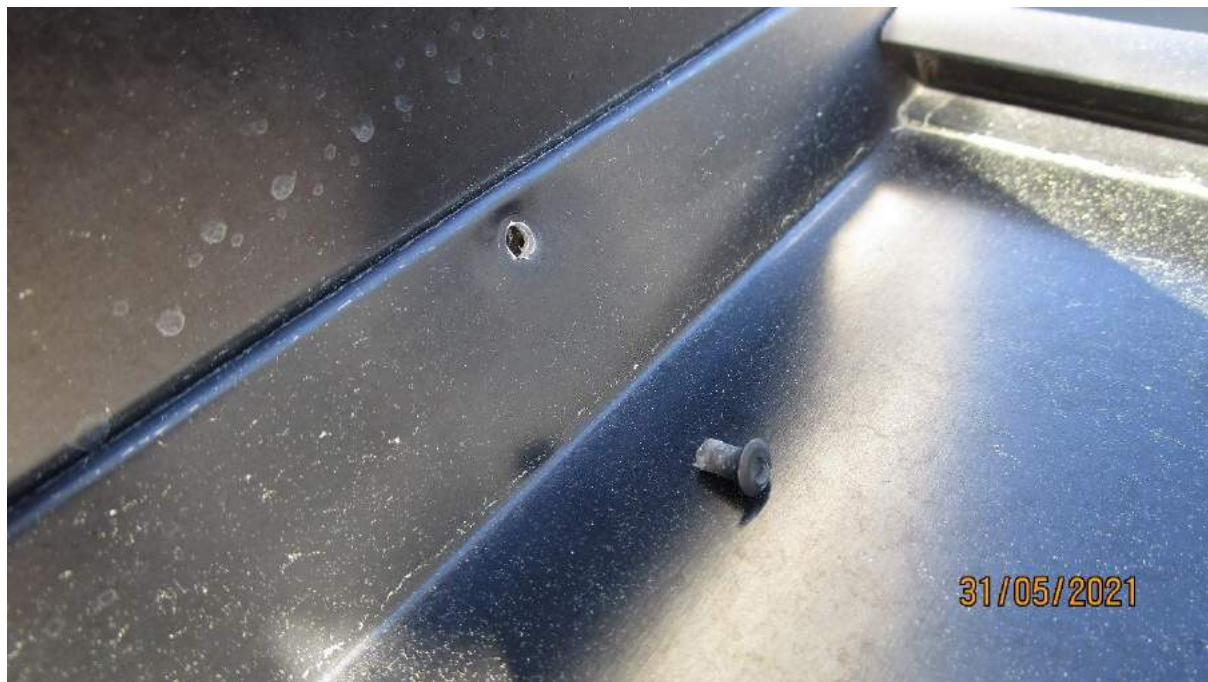
125) chybí nýt – parapet nedrží na podkladu

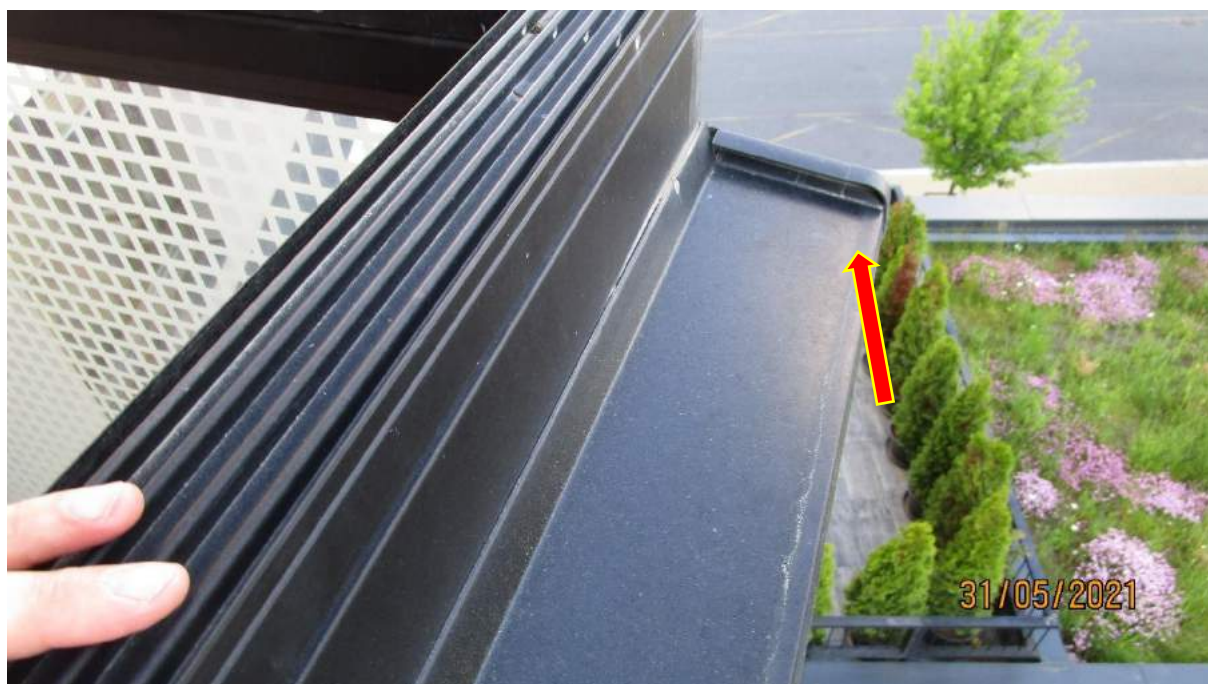
byt 304

126) chybí nýt – parapet nedrží na podkladu

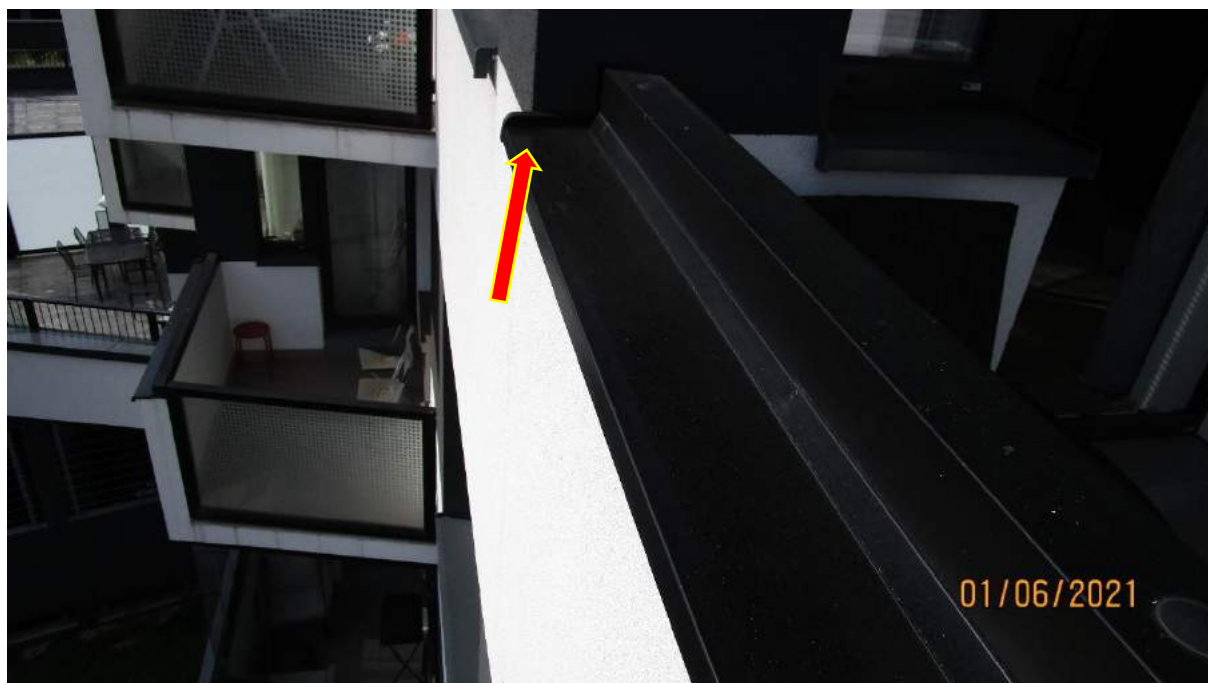
byt 305

127) parapet nedrží na podkladu

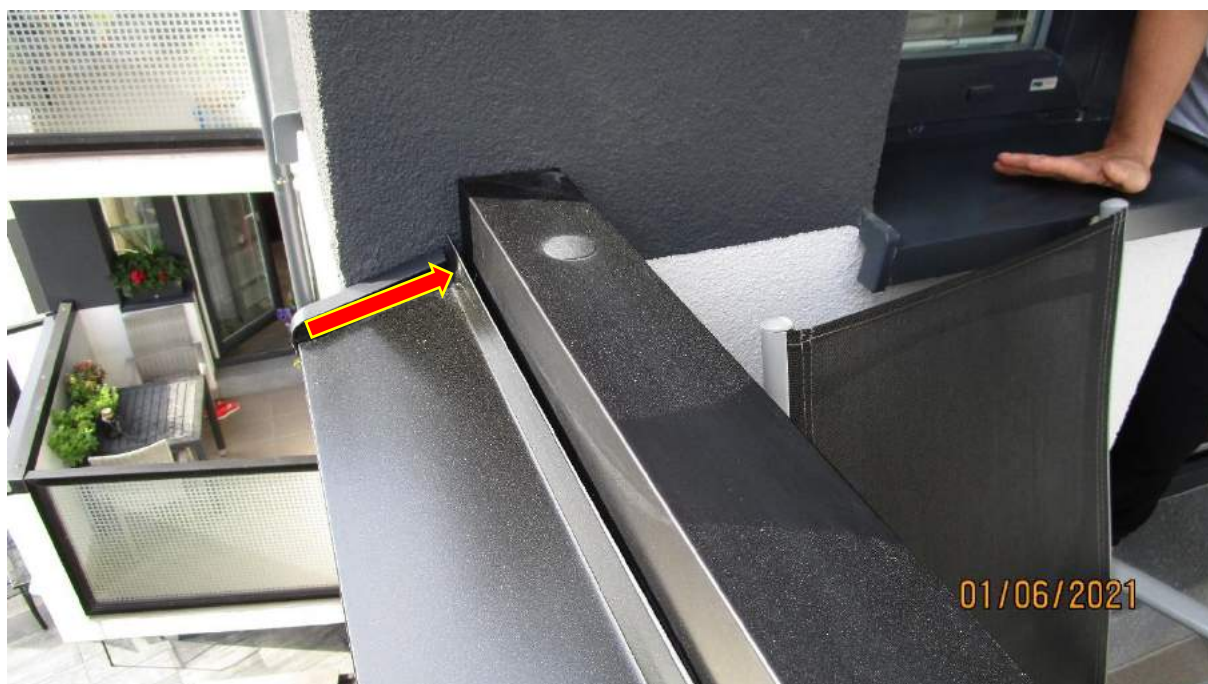
byt 306

128) parapet nedrží na podkladu – chybí nýt

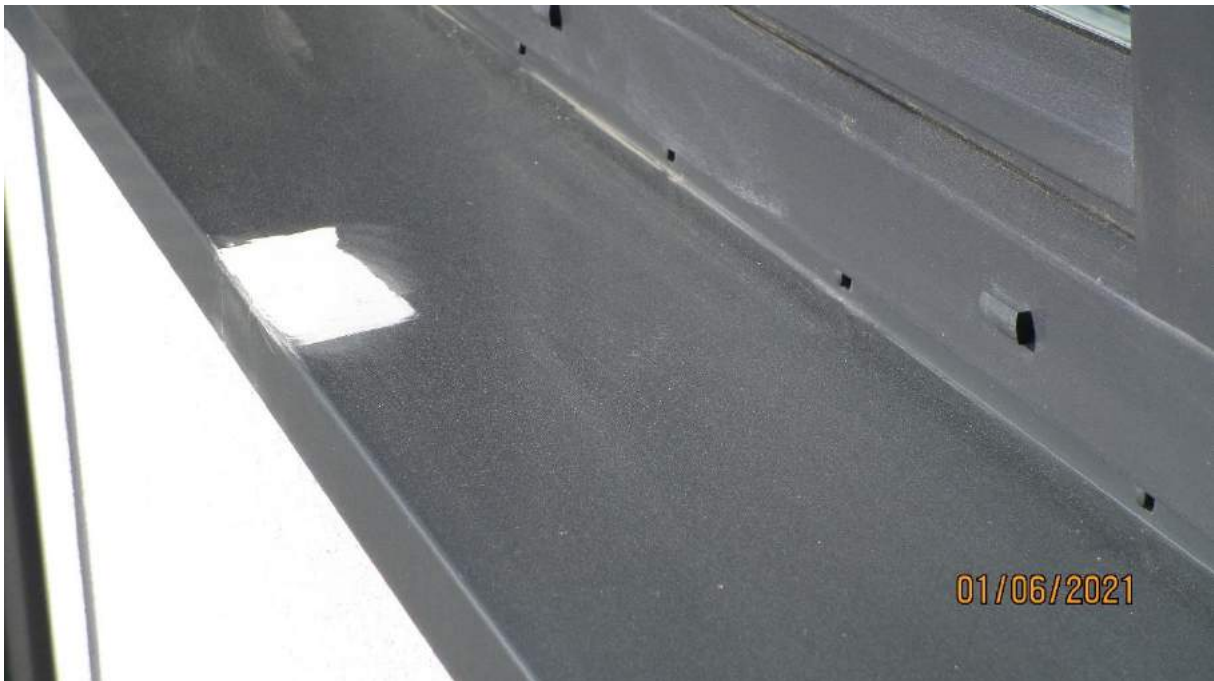
129) nedokončená oprava parapetu – již reklamováno

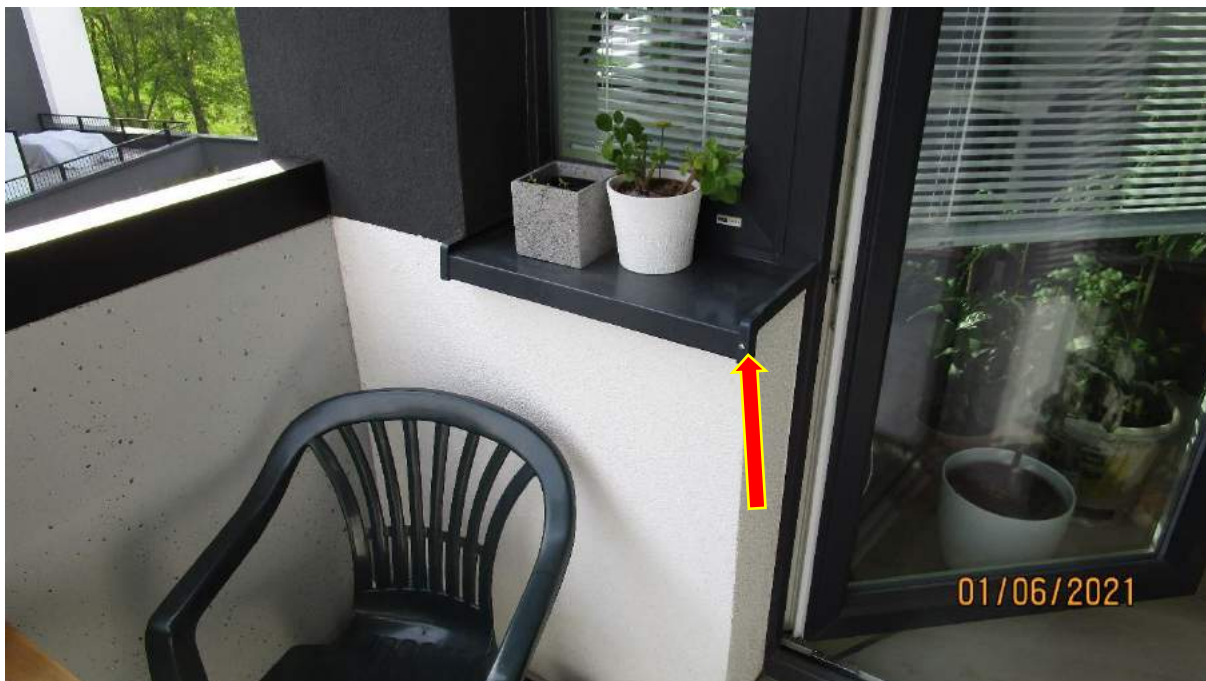
byt 307

130) parapet nedrží na podkladu

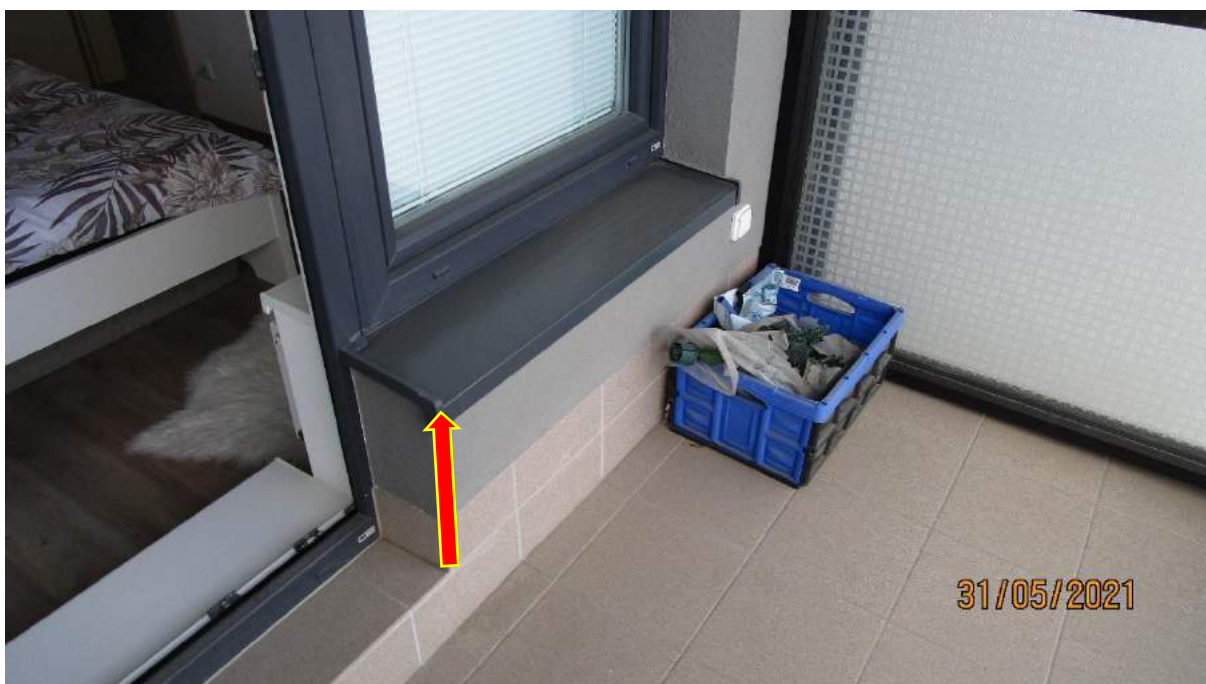
byt 402

131) parapet nedrží na podkladu

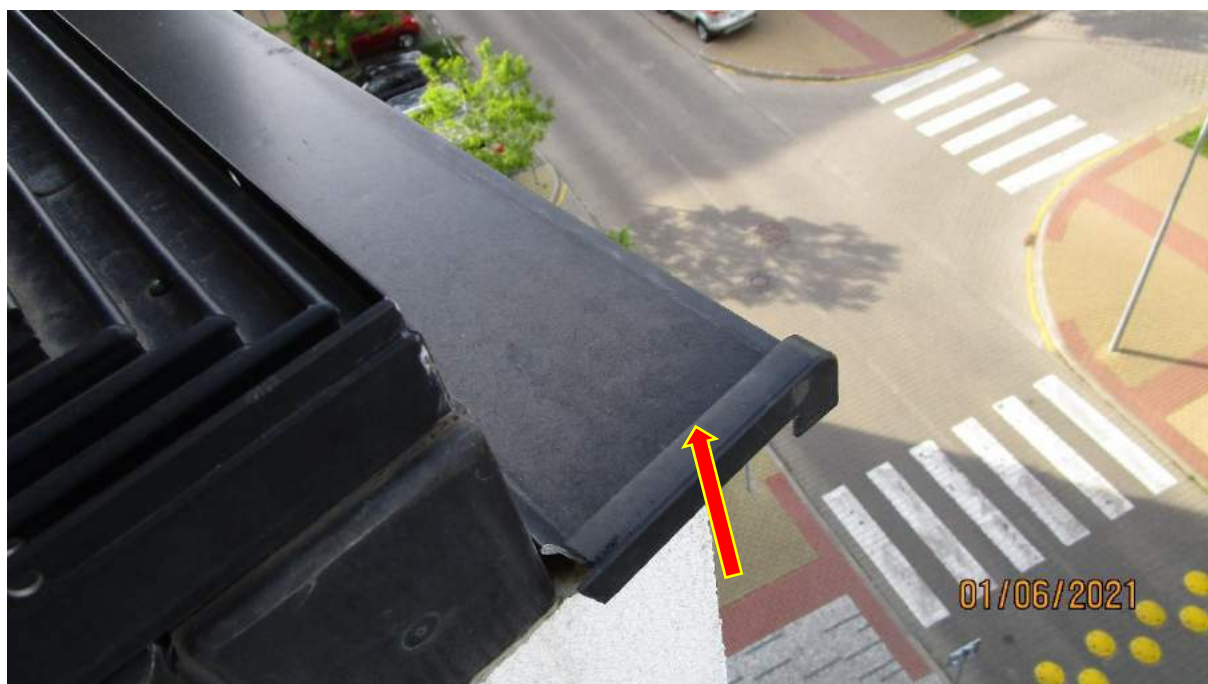
byt 411

134) parapet nedrží na podkladu

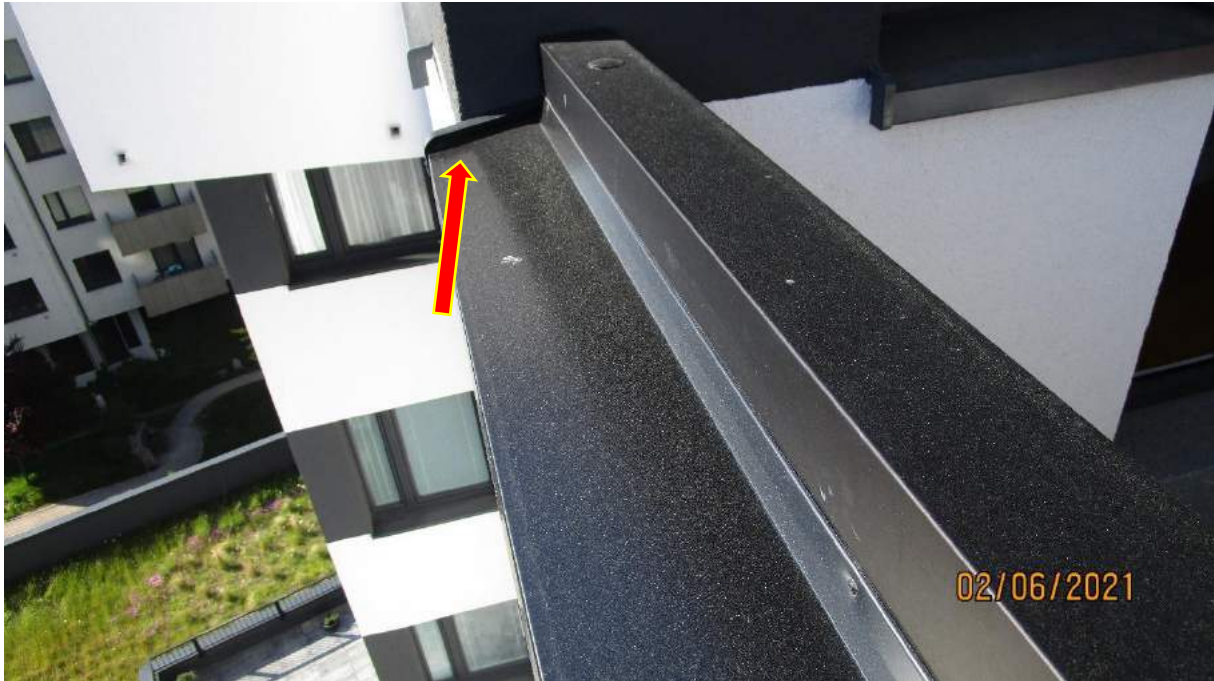
byt 607

139) parapet nedrží na podkladu

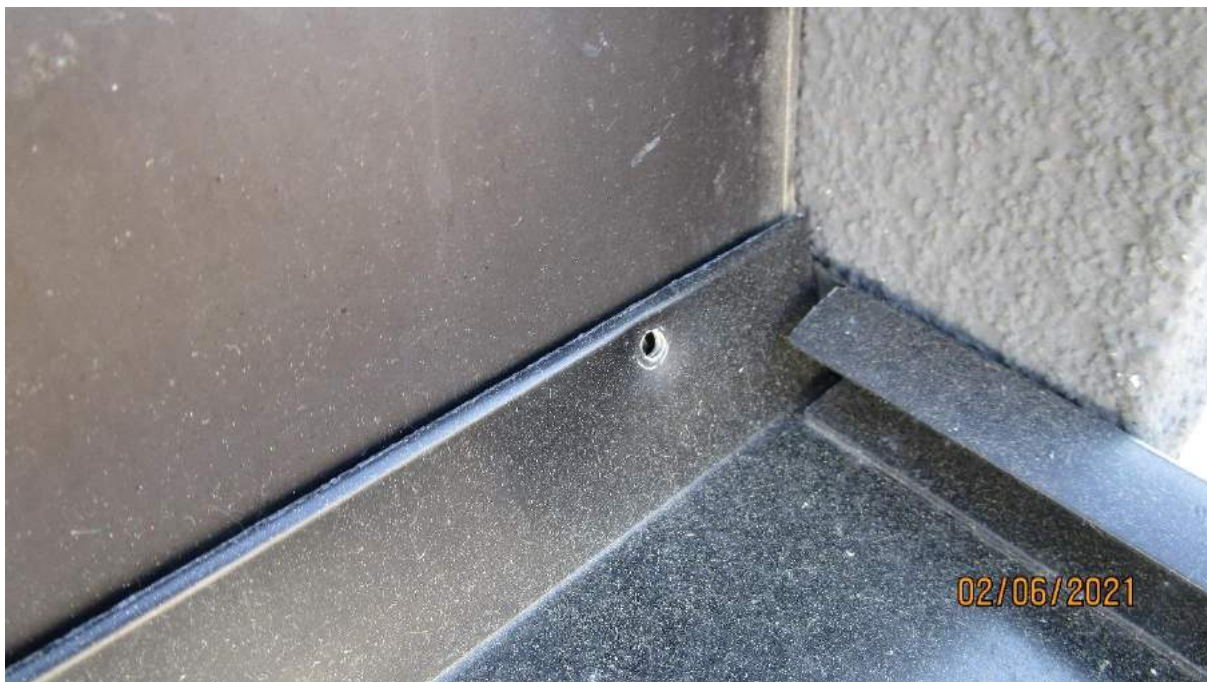
140) chybí nýt – parapet nedrží na podkladu

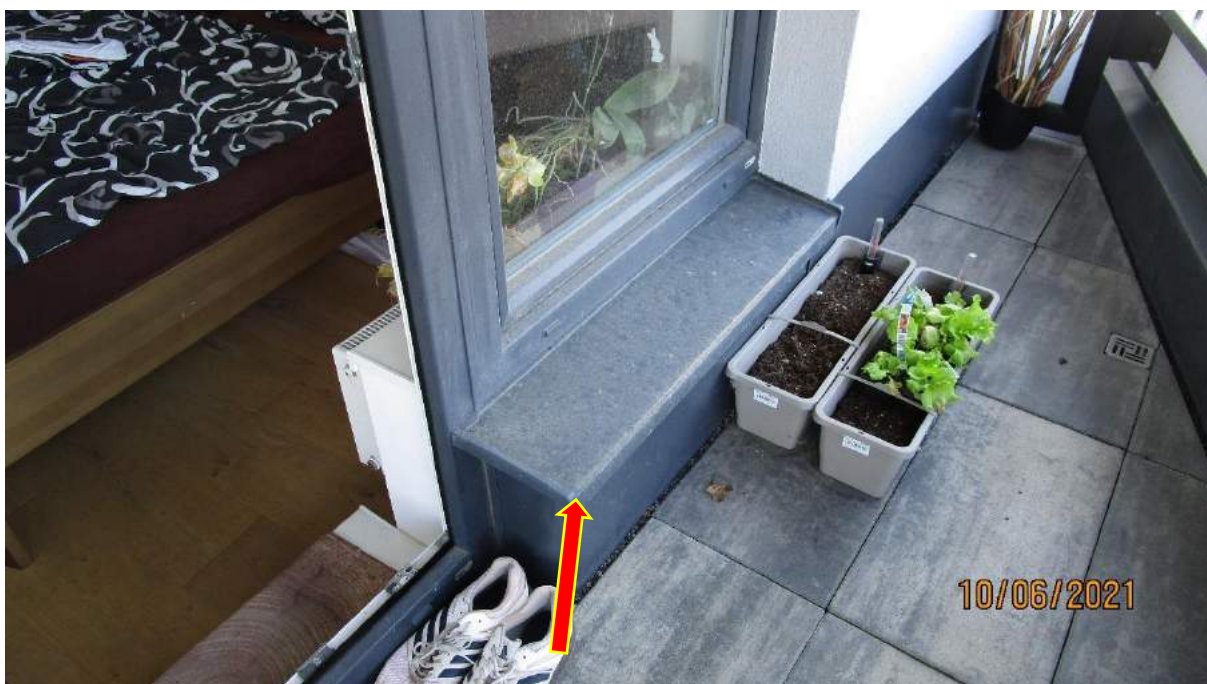
byt 702

141) parapet nedrží na podkladu
