ZJIŠTĚNÍ STAVU NEMOVITOSTI

PROTOKOL č. 20210611

Zadání: Zmapování stavu domu v záruční lhůtě a sepsání případných vad. Jedná se o 2 bytové domy na adresách Makedonská 628/1/ a Lovosická 628/38, Praha 9. Tento protokol se vydává jako podklad pro případnou reklamaci zjištěných skutečností v rámci záruční lhůty u prodávajícího.

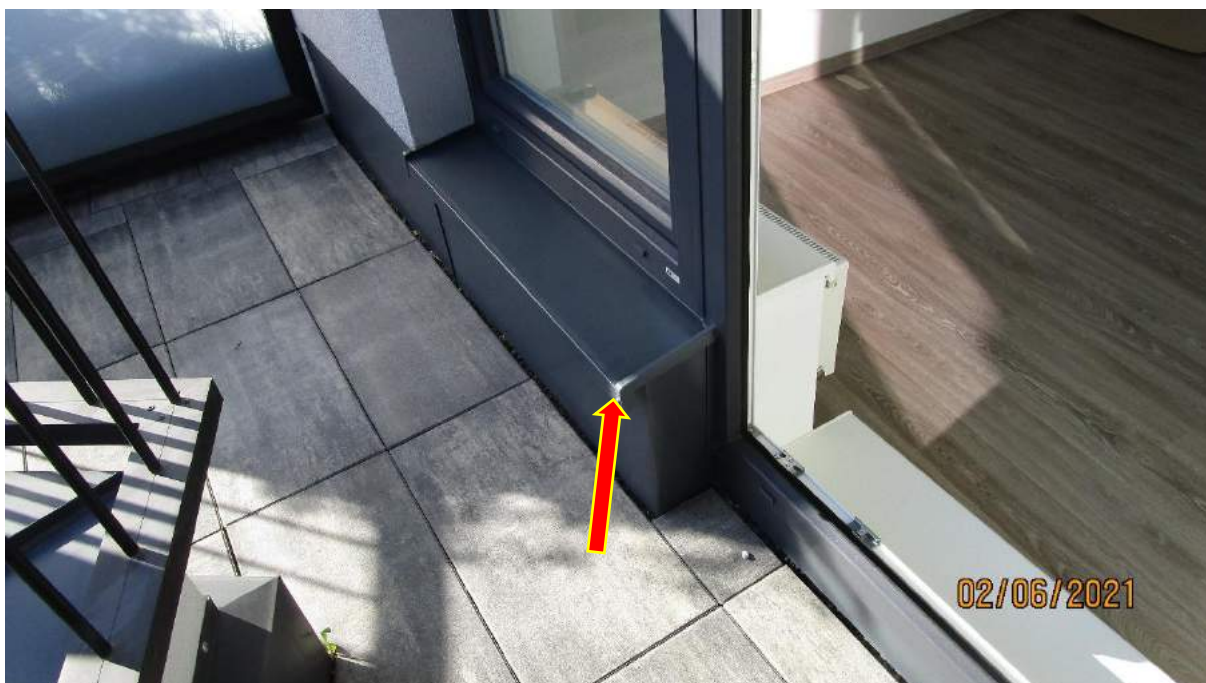
byt 702

142) parapet nedrží na podkladu

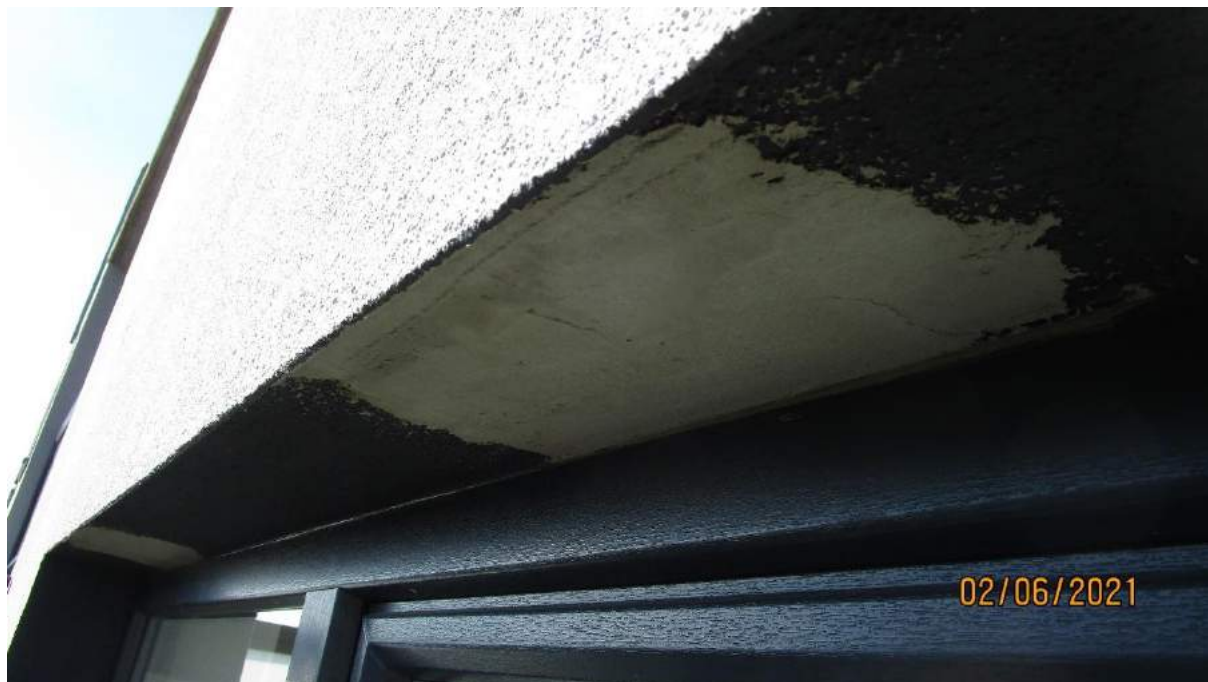
byt 703

143) nedokončená záruční oprava nadpraží – již reklamováno

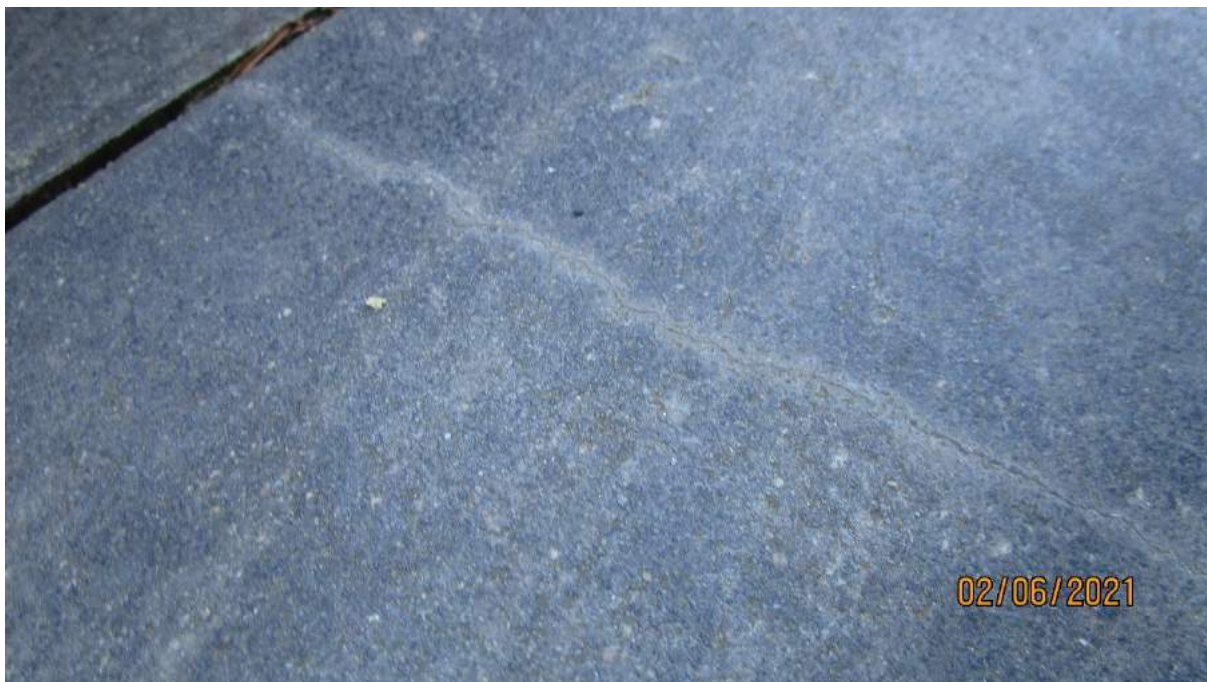
byt 705

145) dlaždice jsou popraskané

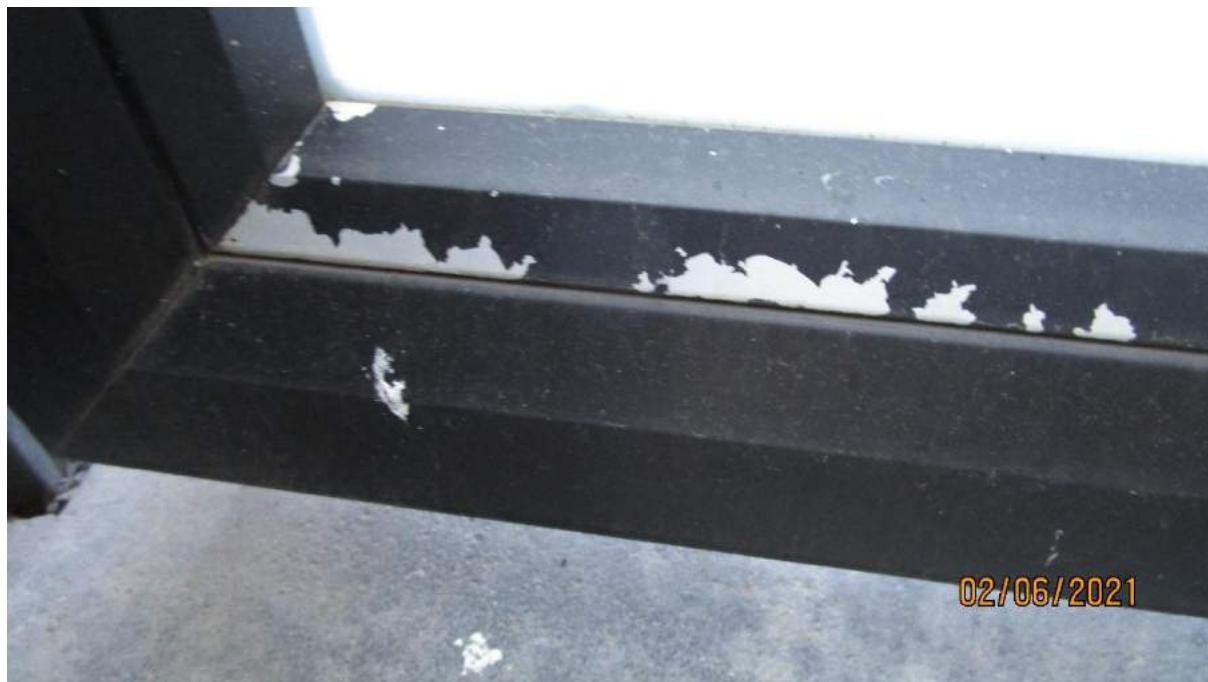
146) odlupuje se povrchová úprava rámu

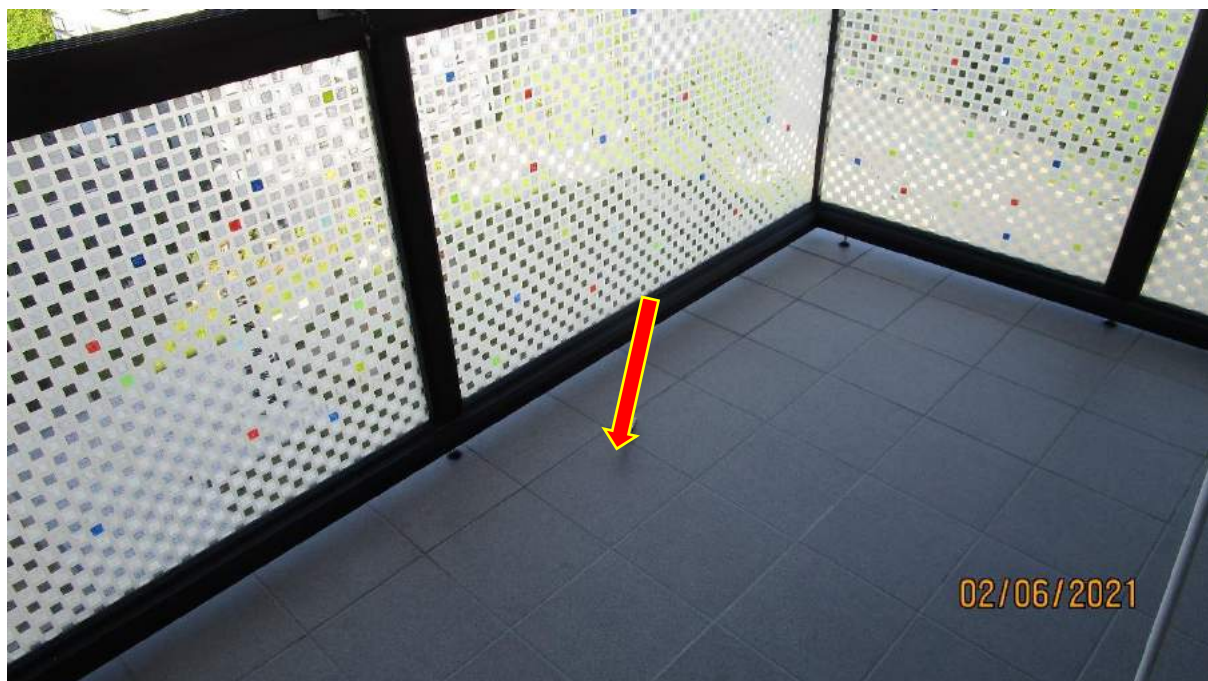
148) dlaždice nadrží na podkladu – při poklepu zní dutě

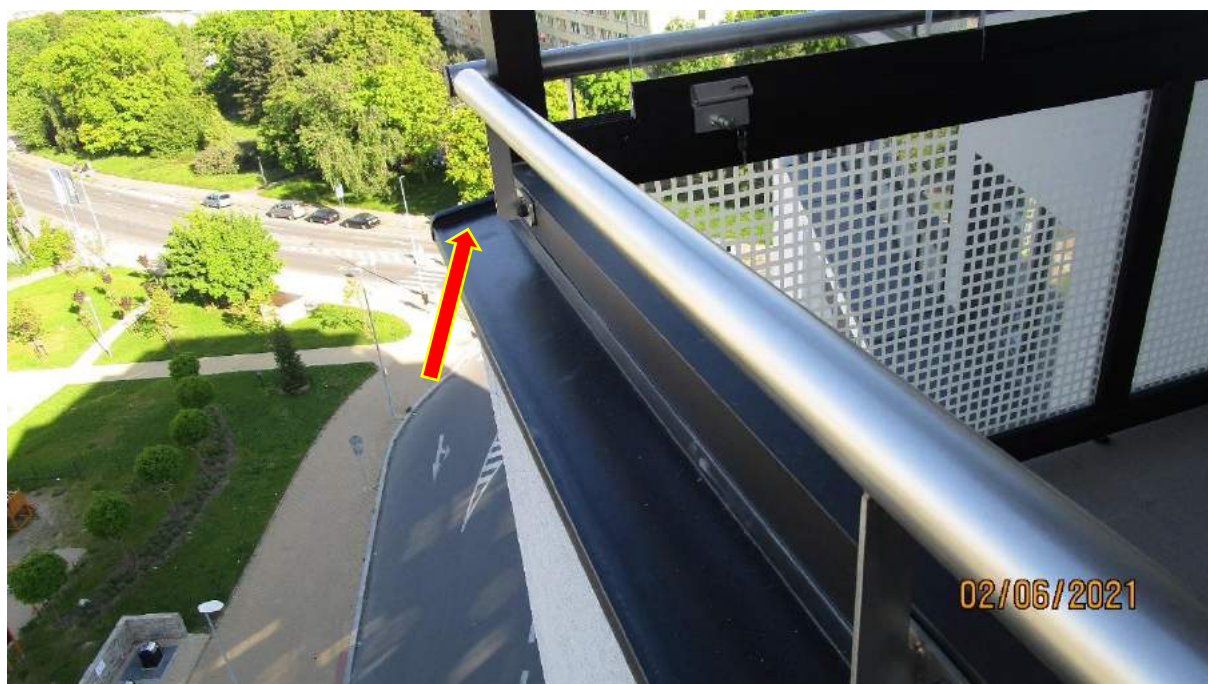
149) parapet nadrží na podkladu

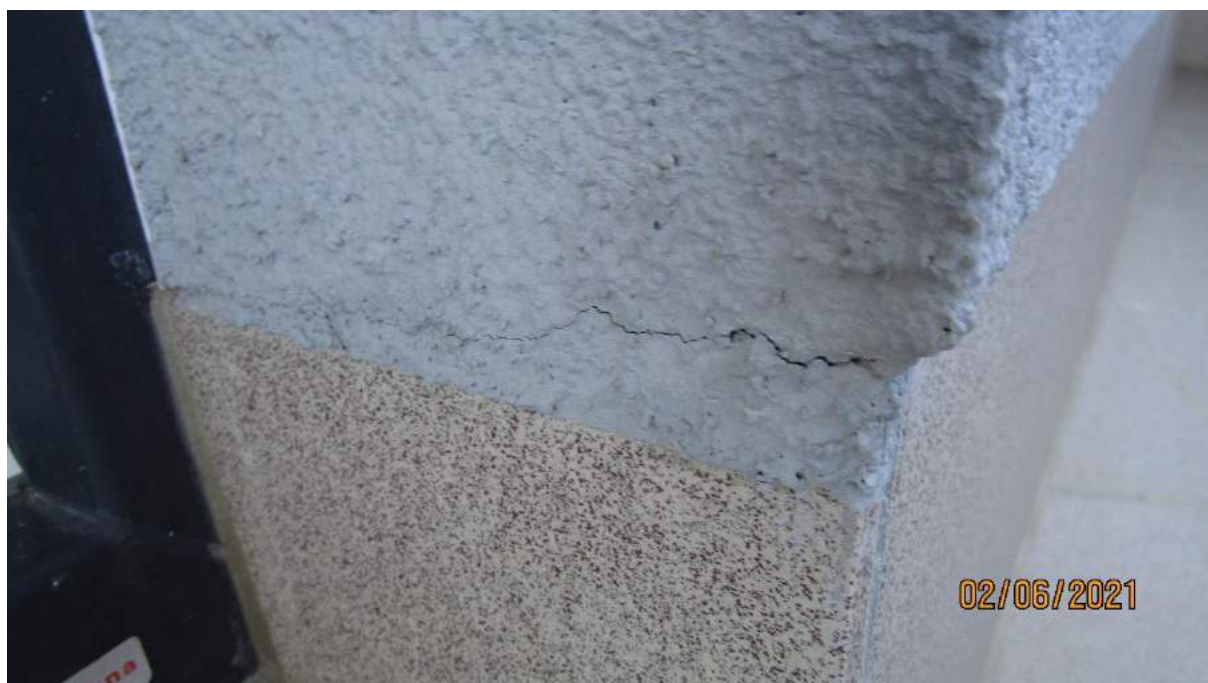
150) prasklina nad soklem
