ZJIŠTĚNÍ STAVU NEMOVITOSTI

PROTOKOL č. 20210611

Zadání: Zmapování stavu domu v záruční lhůtě a sepsání případných vad. Jedná se o 2 bytové domy na adresách Makedonská 628/1/ a Lovosická 628/38, Praha 9. Tento protokol se vydává jako podklad pro případnou reklamaci zjištěných skutečností v rámci záruční lhůty u prodávajícího.

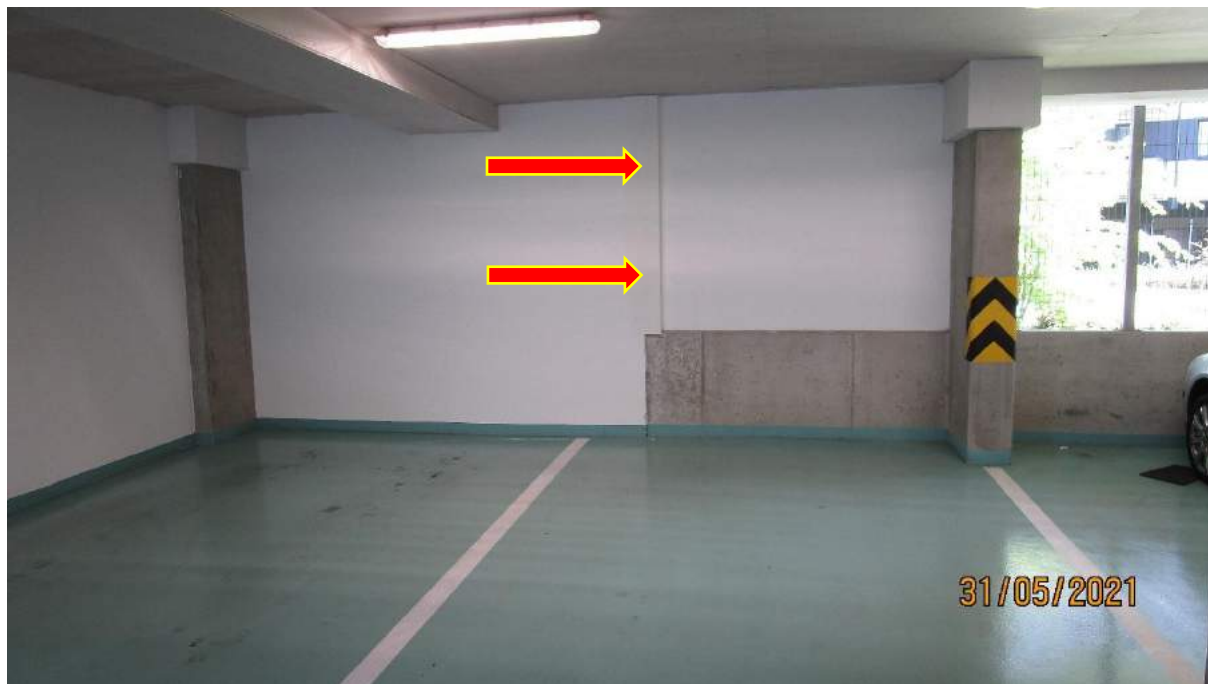
2) prasklina stěny – stání č. 118

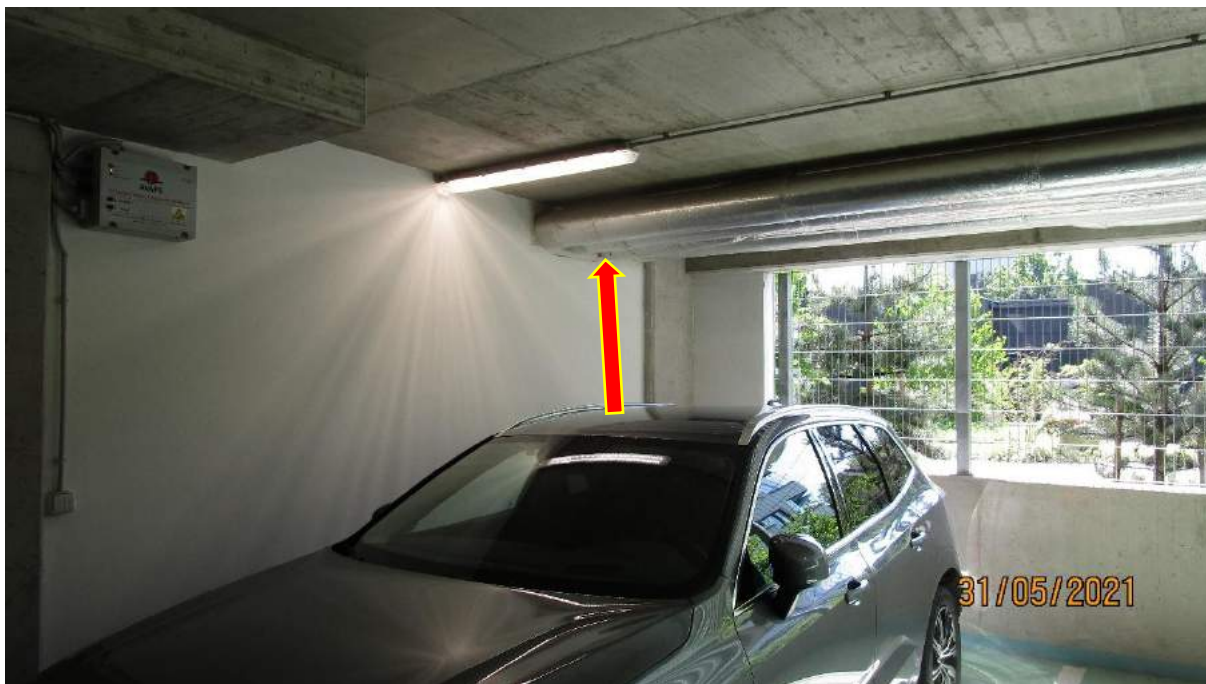
3) izolace potrubí není soudržná – stání č. 124

Je třeba opravit chybějící či poškozenou izolaci potrubí.

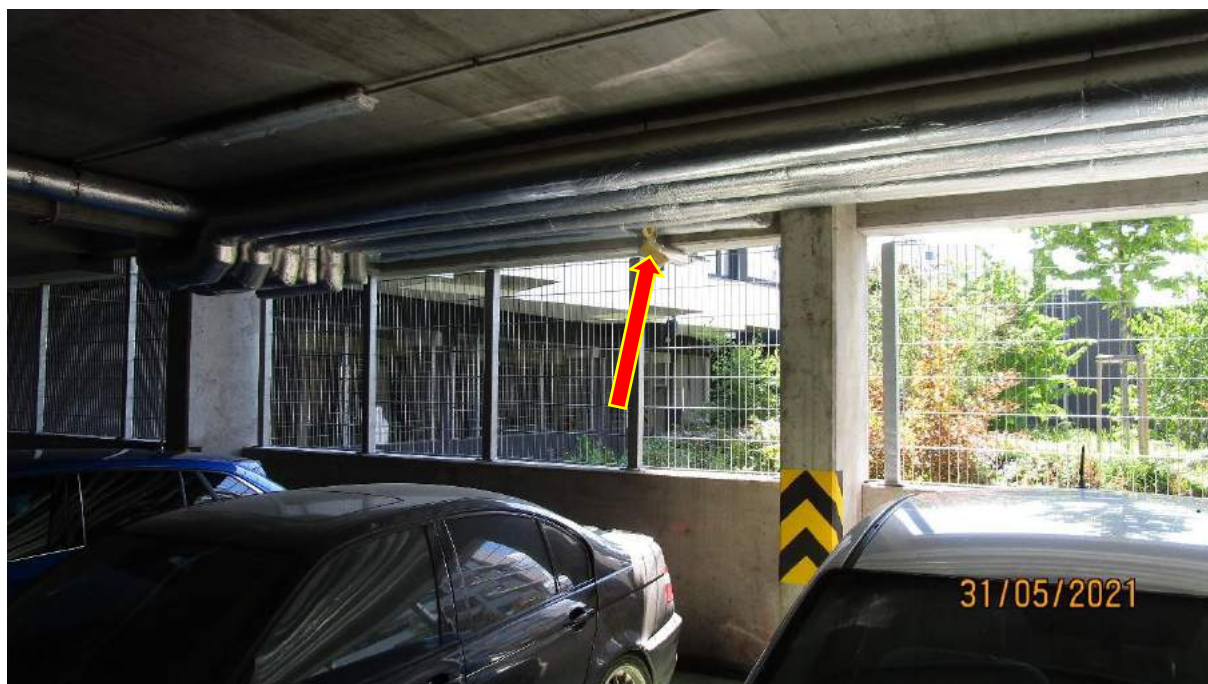
4) izolace potrubí není soudržná – stání č. 127

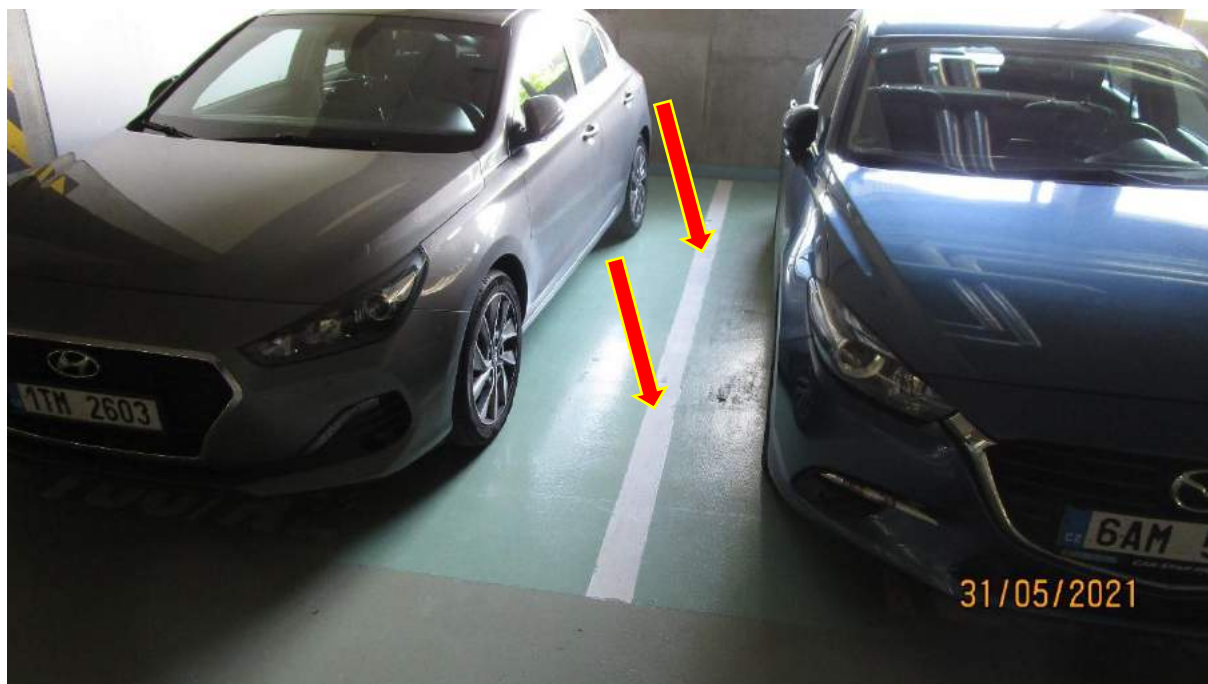
5) vodorovné dopravní značení se odlupuje – stání č. 130

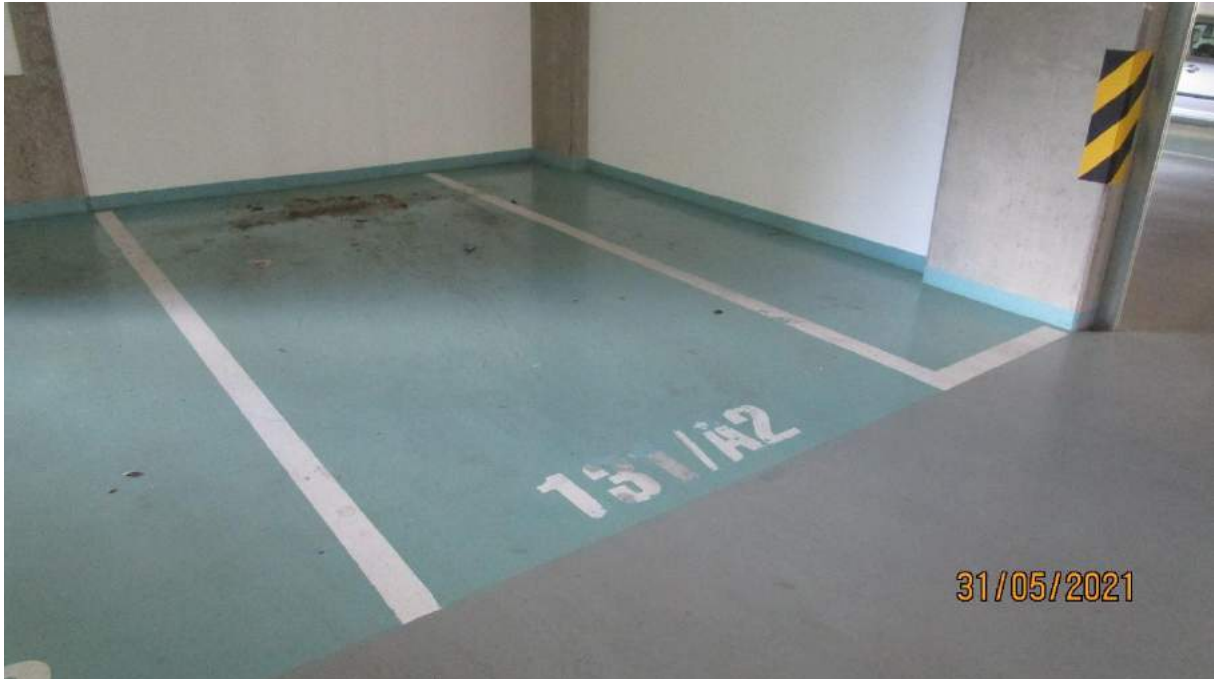
6) vodorovné dopravní značení se odlupuje

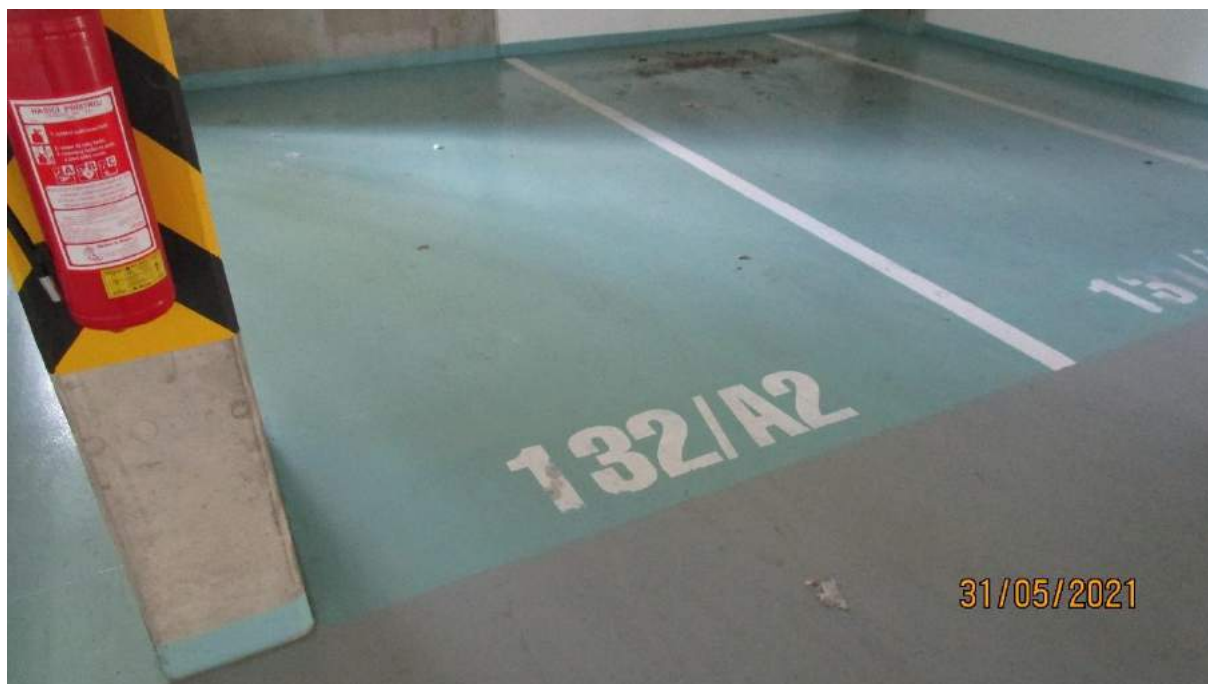
7) vodorovné dopravní značení se odlupuje..... viz další detaily

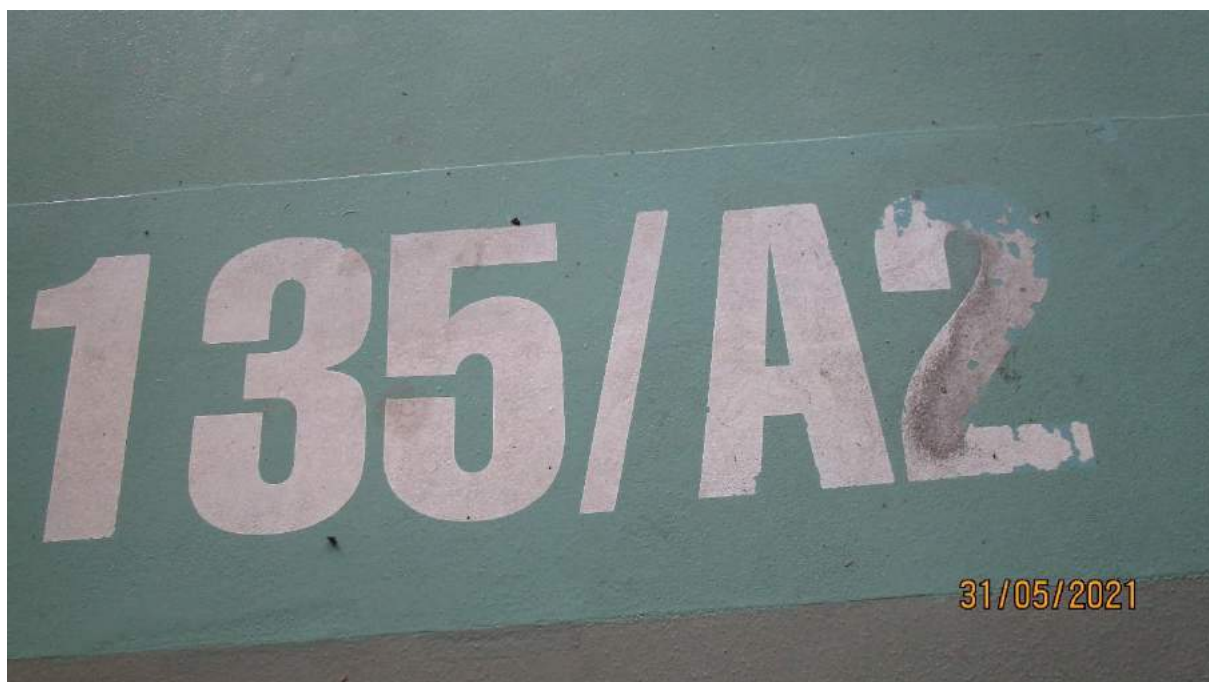
detail

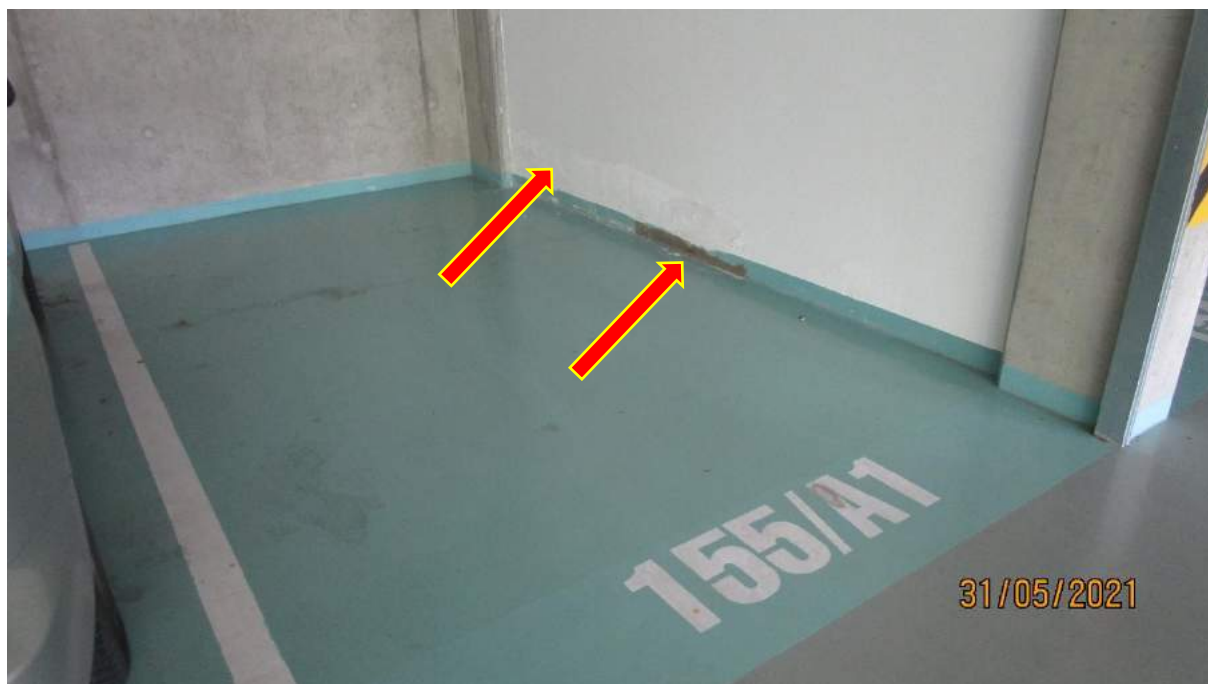
9) provlhá stěna – do stěny se dostává voda pravděpodobně spárou mezi podlahou a stěnou (v zimě voda z vozidel)

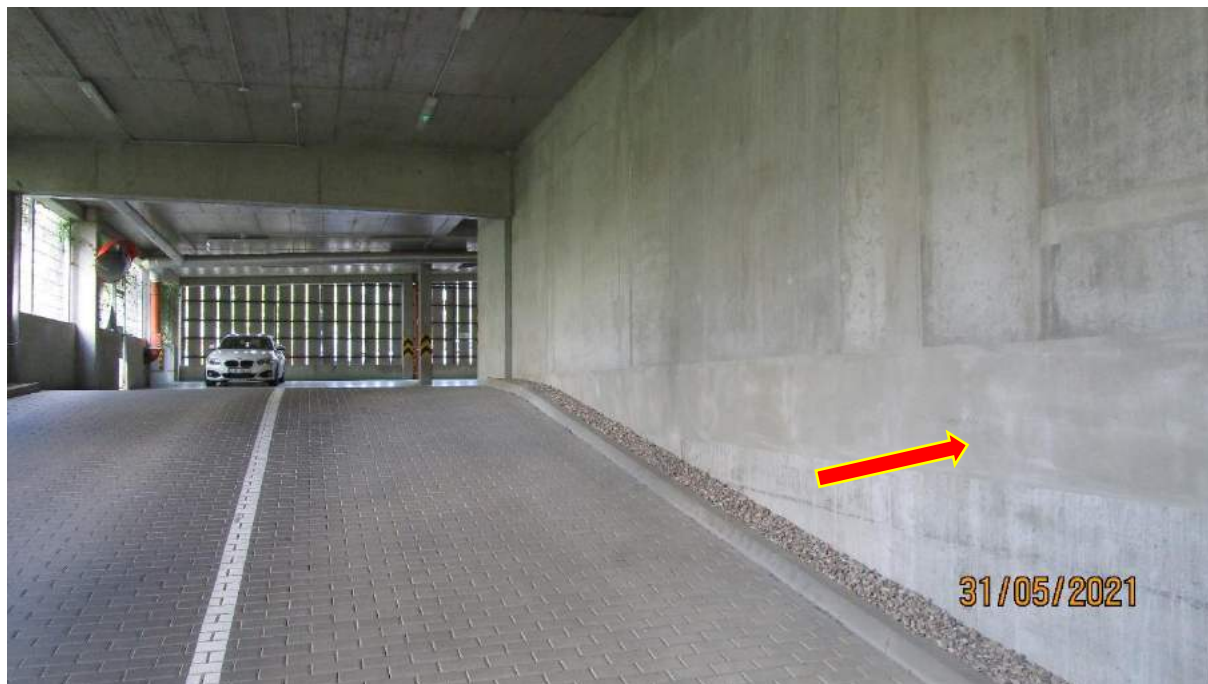
11) odlupující se omítka v prasklině

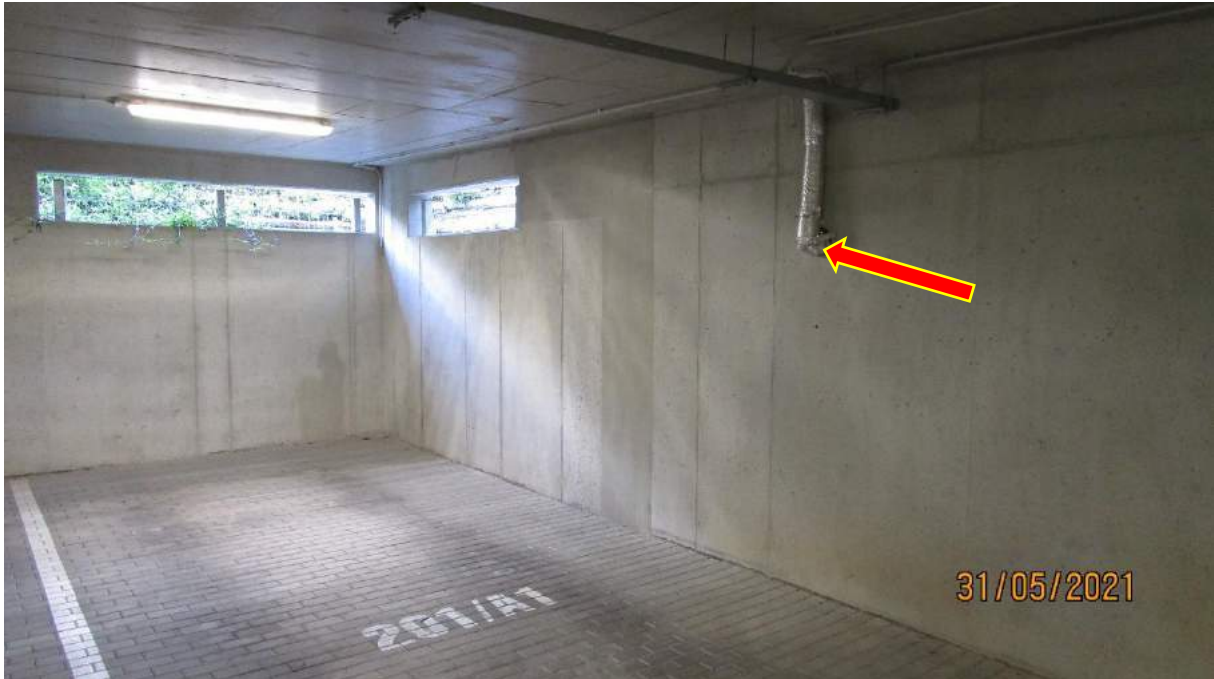
13) izolace potrubí není soudržná – stání 201

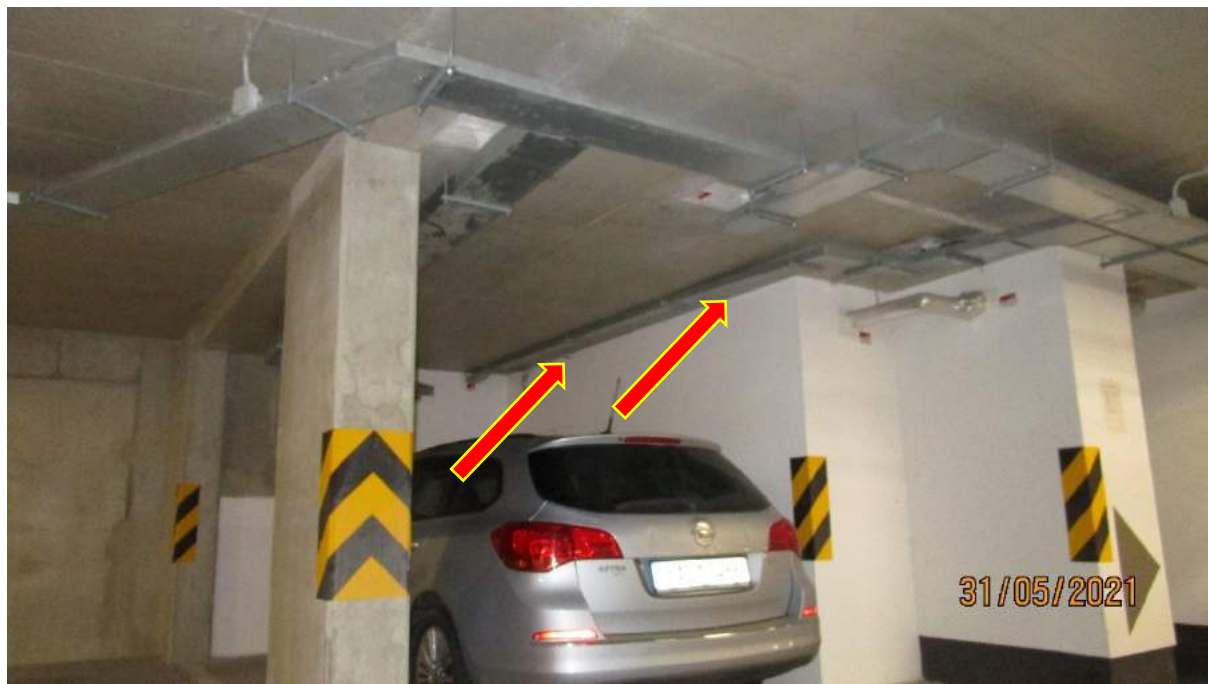
14) omítka nedrží na podkladu v prasklině - stání č. 251

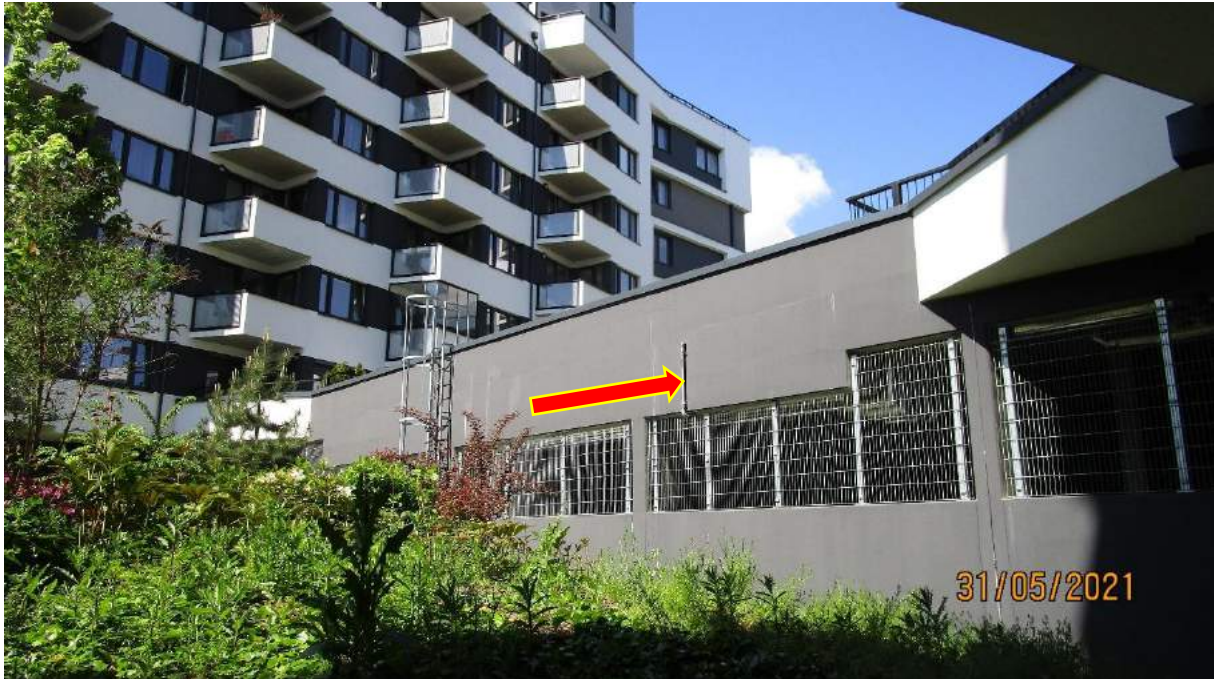
15) výplň spáry vypadla

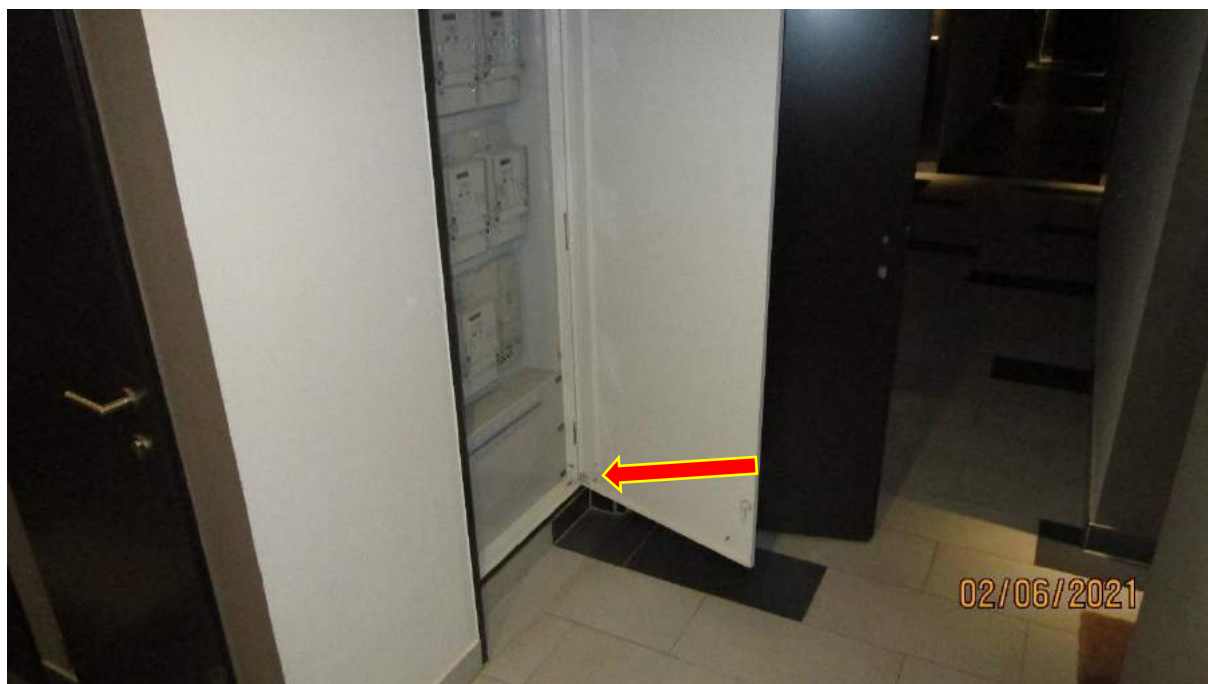
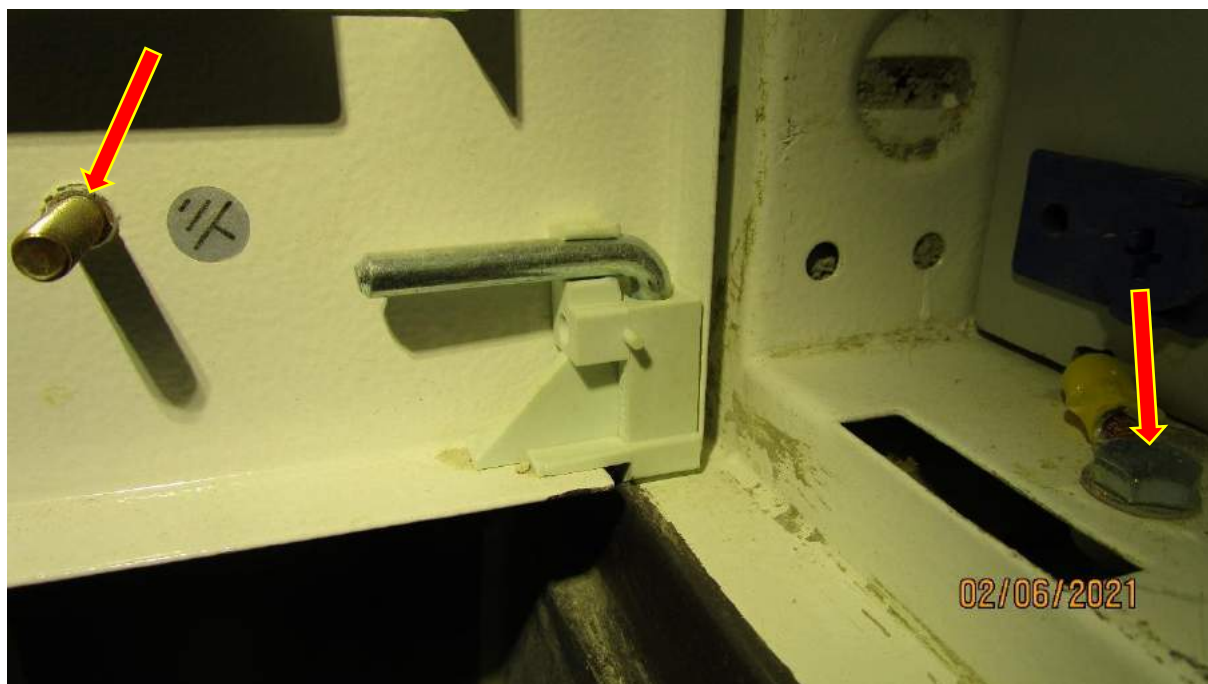
18) chybí propojení dveří rozvaděče s jeho rámem zemnicím vodičem – vyskytuje se u všech rozvaděčů v obou domech

Elektroinstalace je provedena dle moderních standardů, osazené prvky jsou typového provedení a odpovídají způsobu užívání objektu. Všechny rozvaděče nemají propojeny dveře s rámem prostřednictvím zemnicího vodiče.

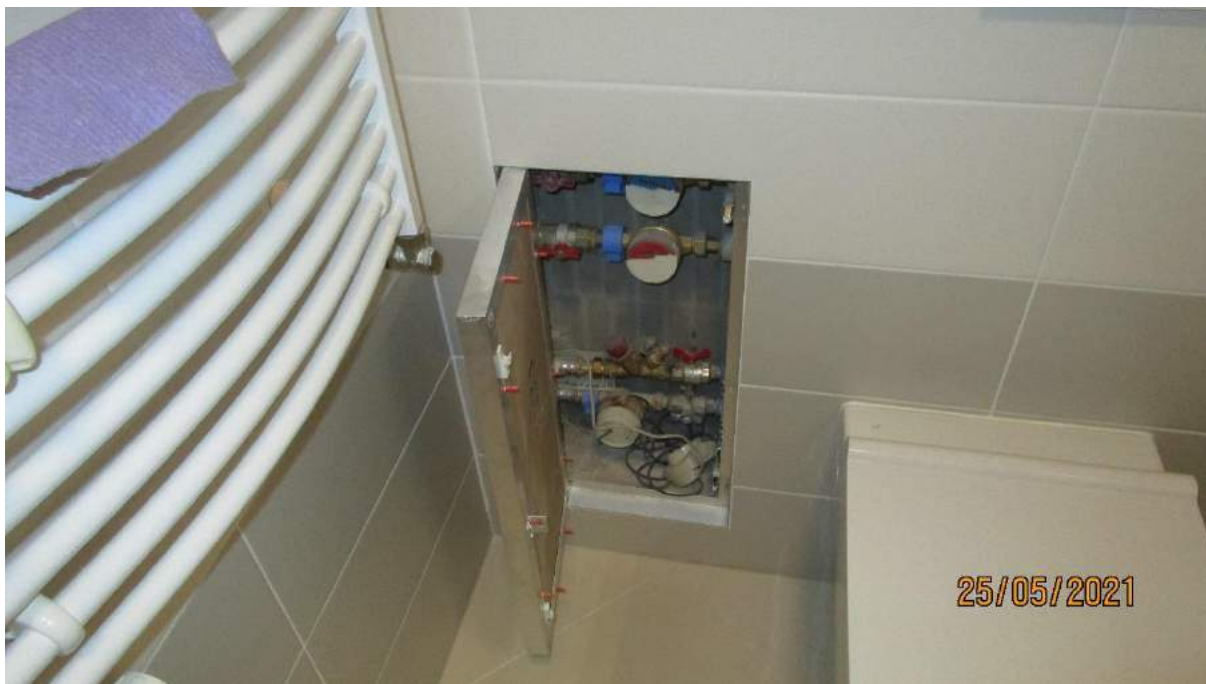
20) uzavírací prvky jak teplé a studené vody tak ústředního topení, nelze otevřít a následně zavřít bez použité velké síly. Pokud je otevřít lze, nelze je pak zavřít.

Tato vada se vyskytuje ve většině bytů

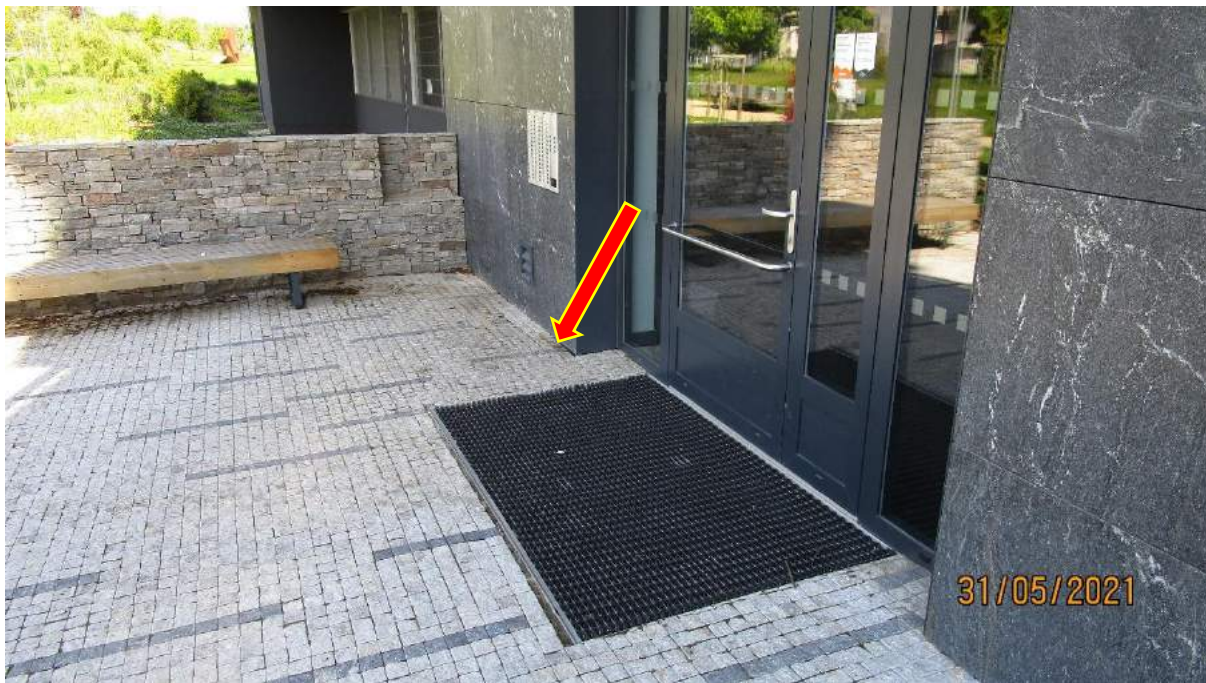
21) nezapravená větší spára mezi fasádou a chodníkem

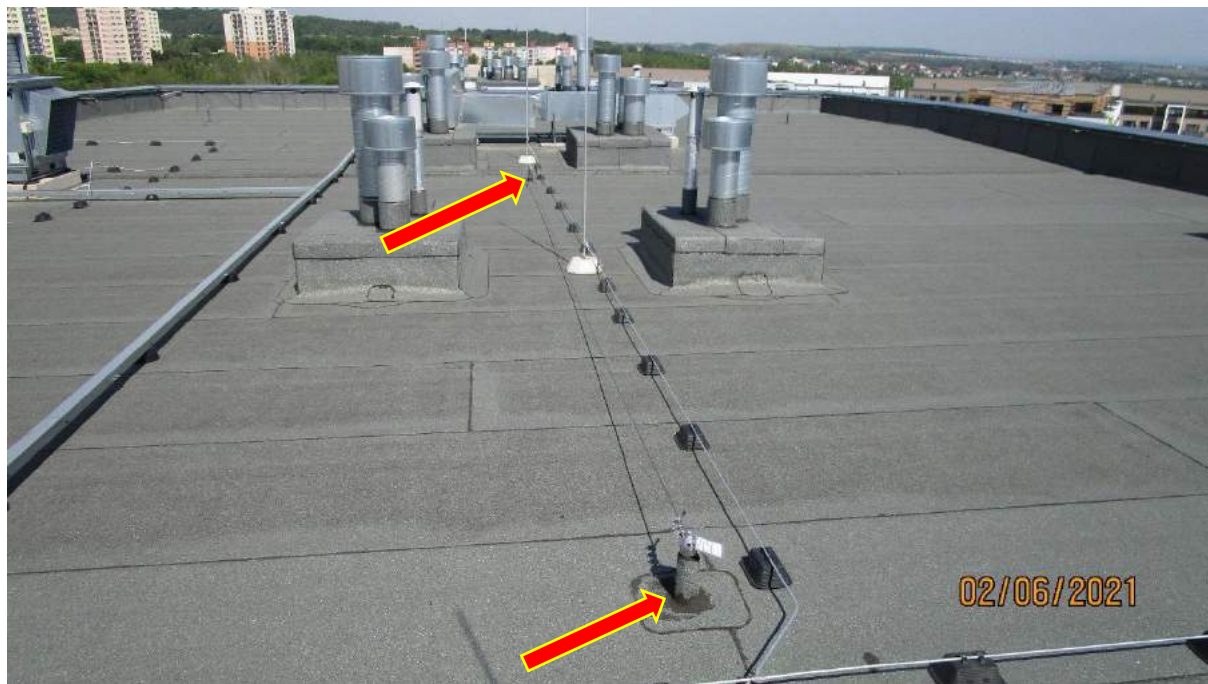
26) praskliny v hydroizolaci kotvícího systému

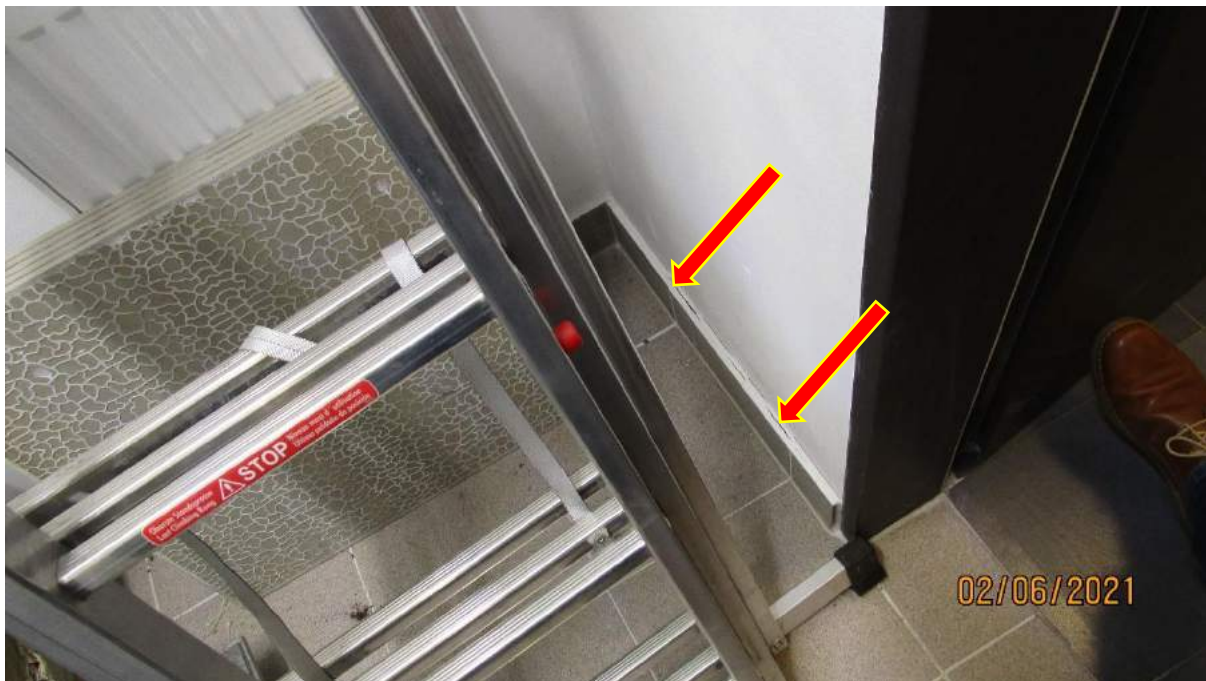
27) sokl nedrží na podkladu – místnost UPS

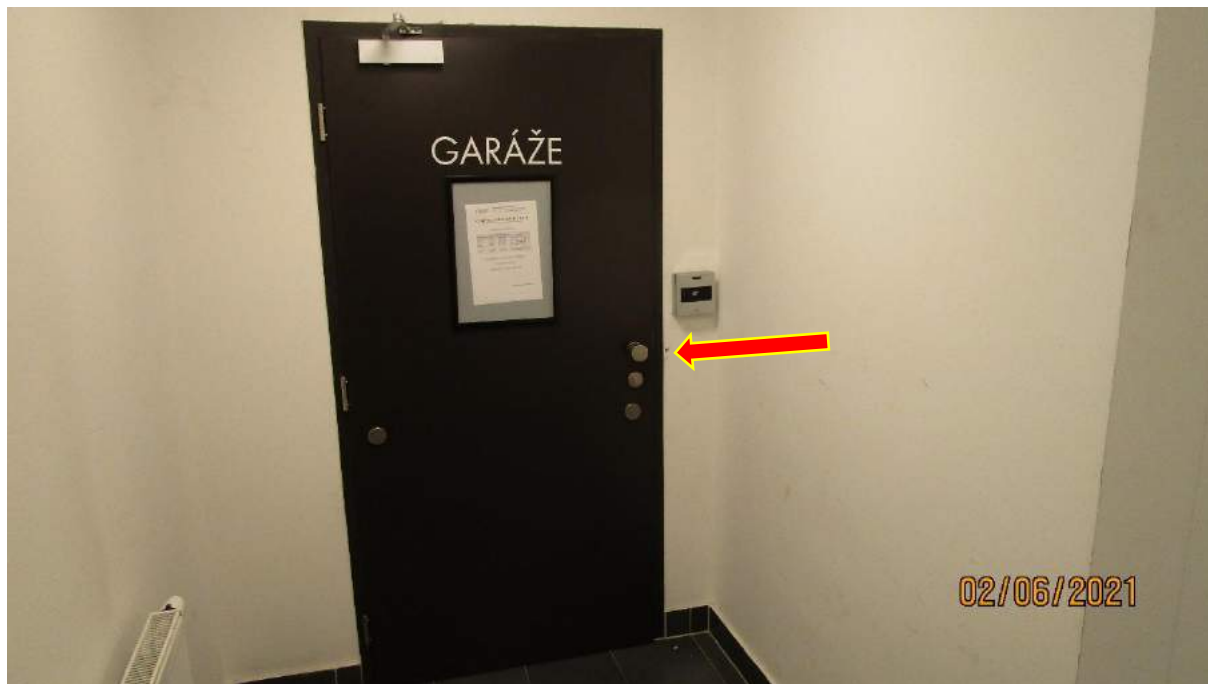
28) vydrolená stěna u zárubně

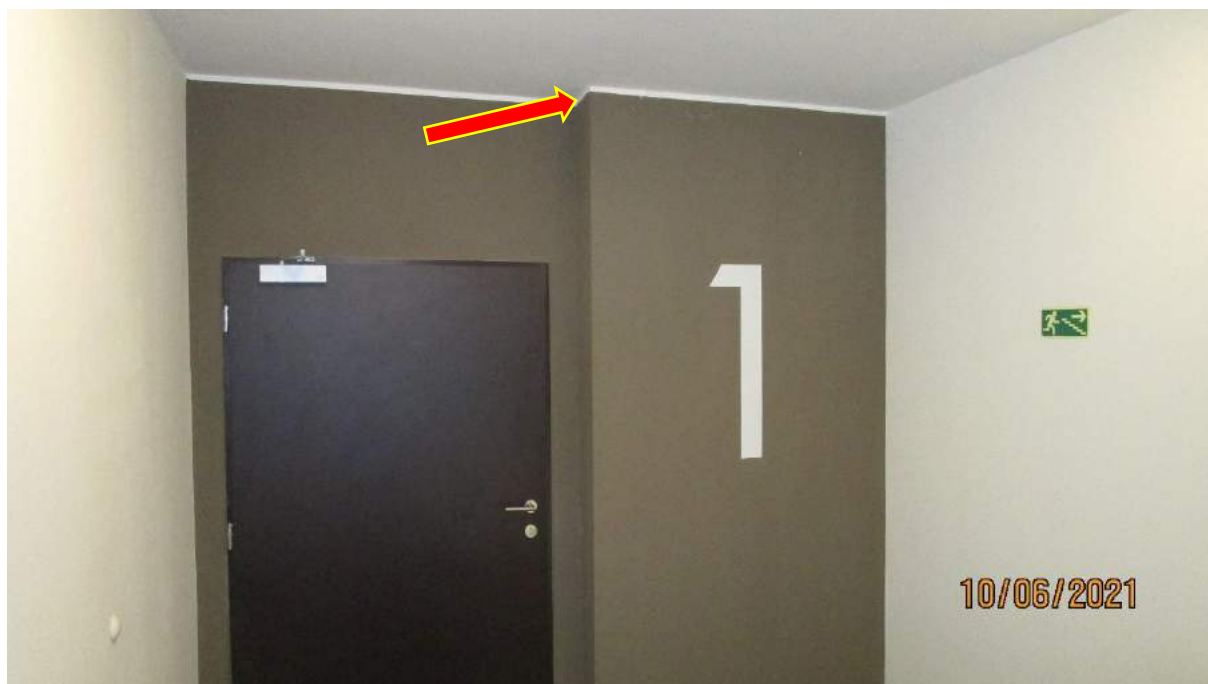
29) prasklina stěny – omítka nadrží na podkladu (zadní schodiště)

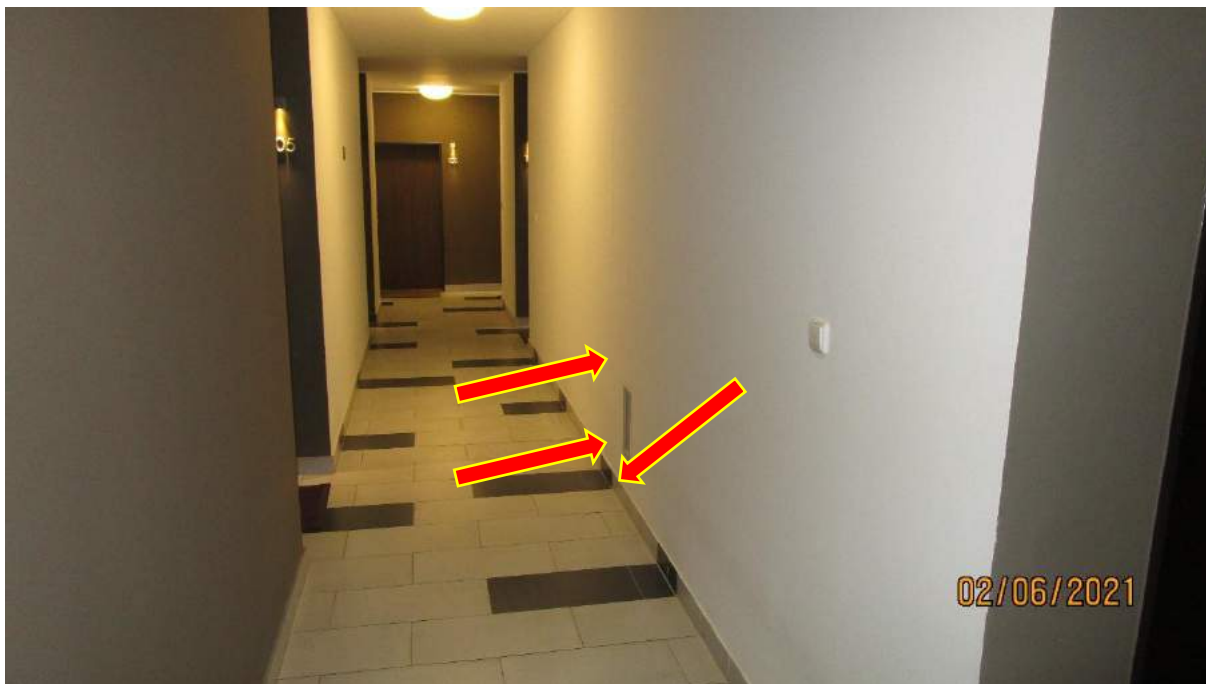
30) prasklina stěny – omítka nedrží na podkladu. Sokl nedrží na podkladu (u bytu 105).

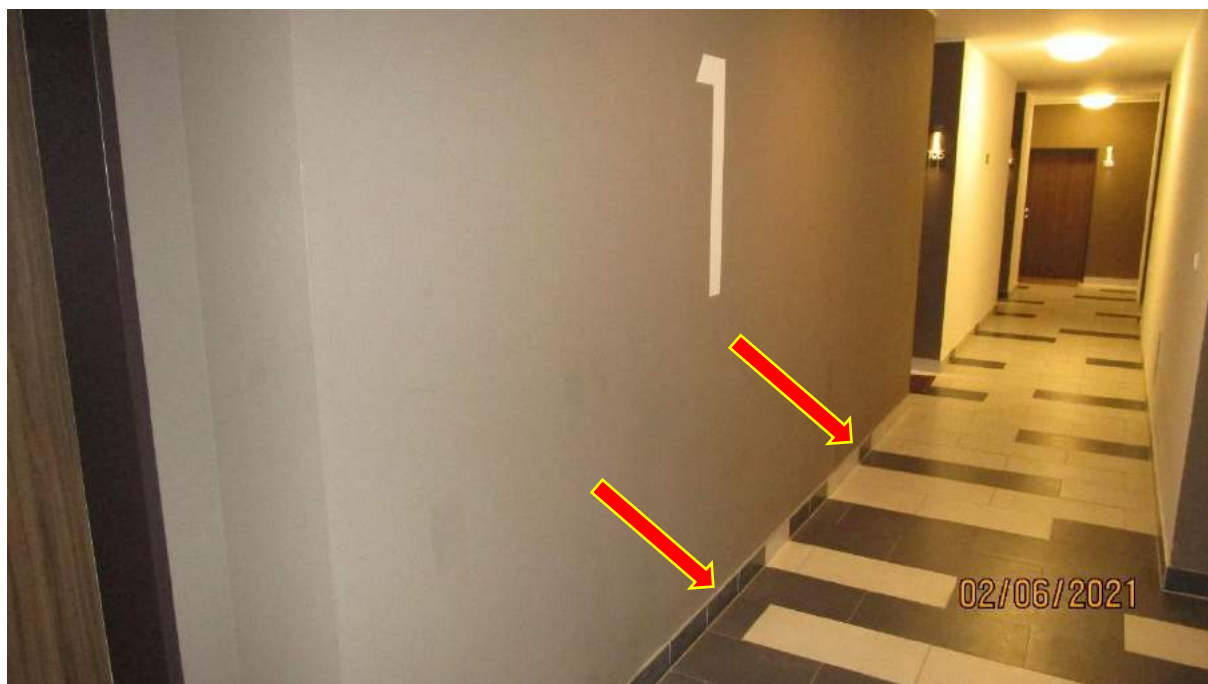
31) sokl nedrží na podkladu

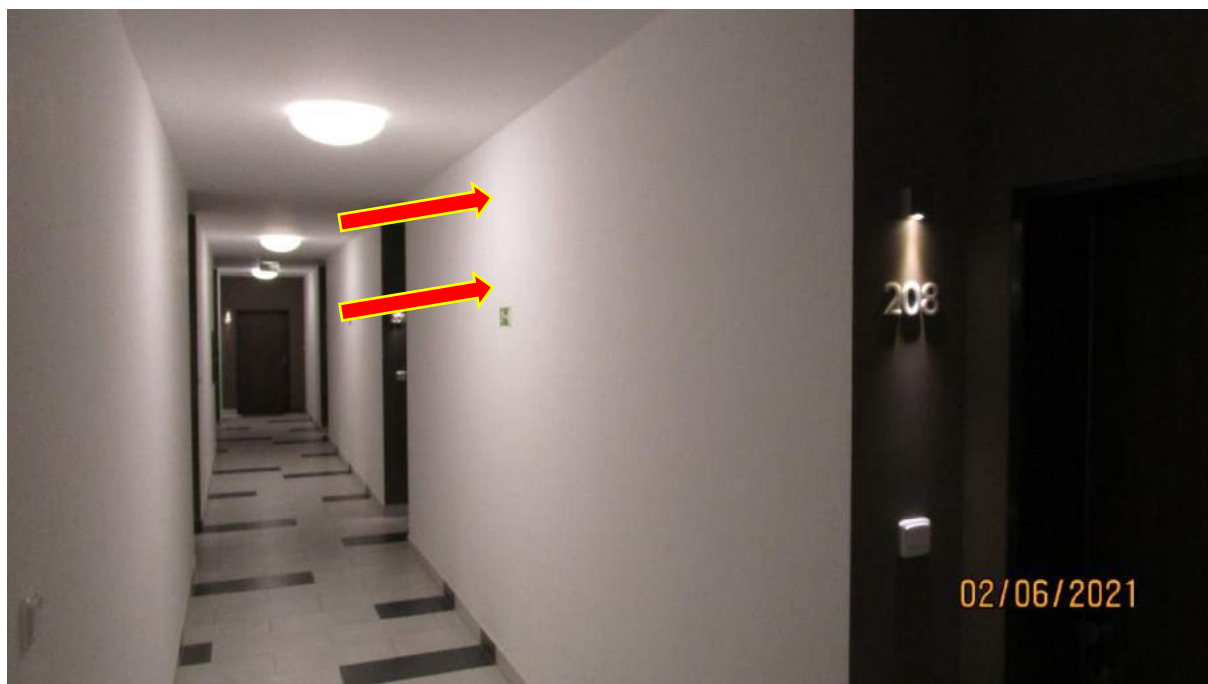
32) prasklina stěny (u bytu 208)

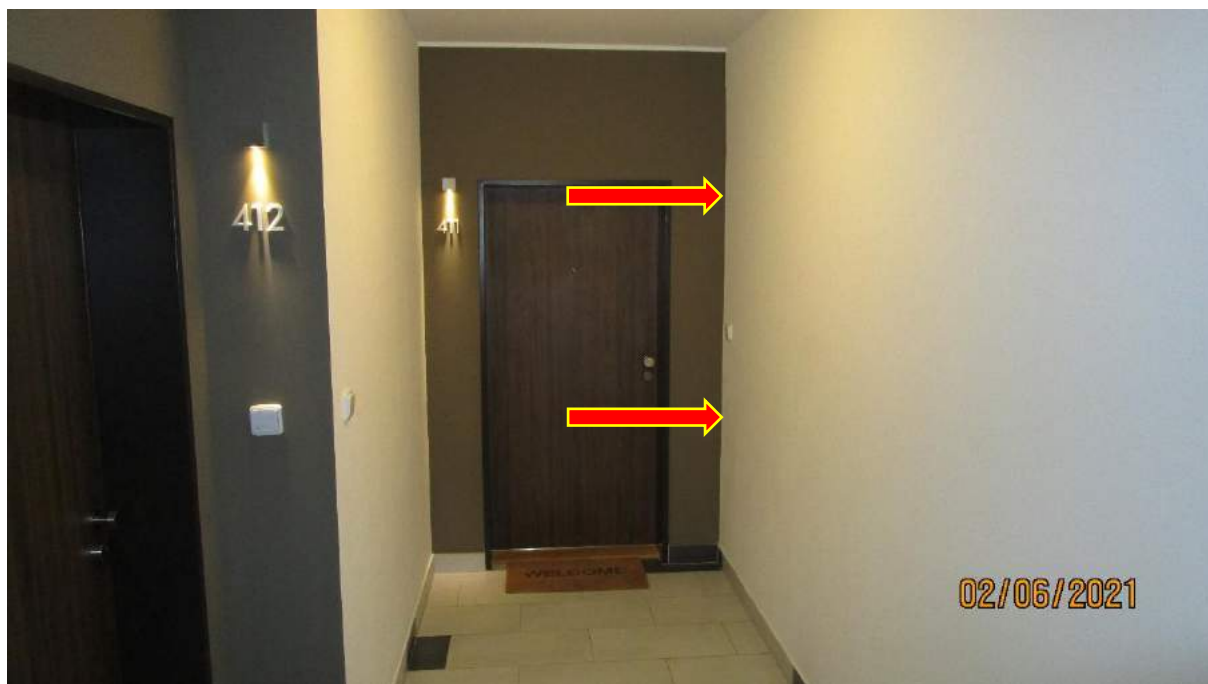
34) prasklina stěny v rohu (u bytu 411)

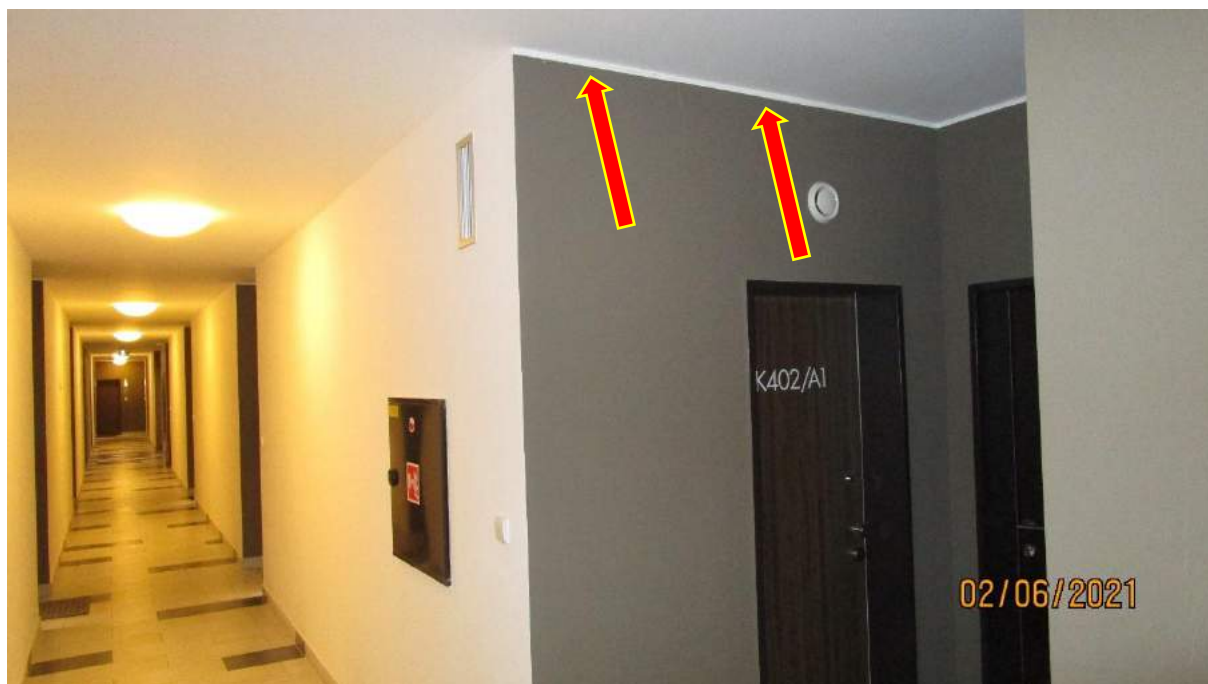
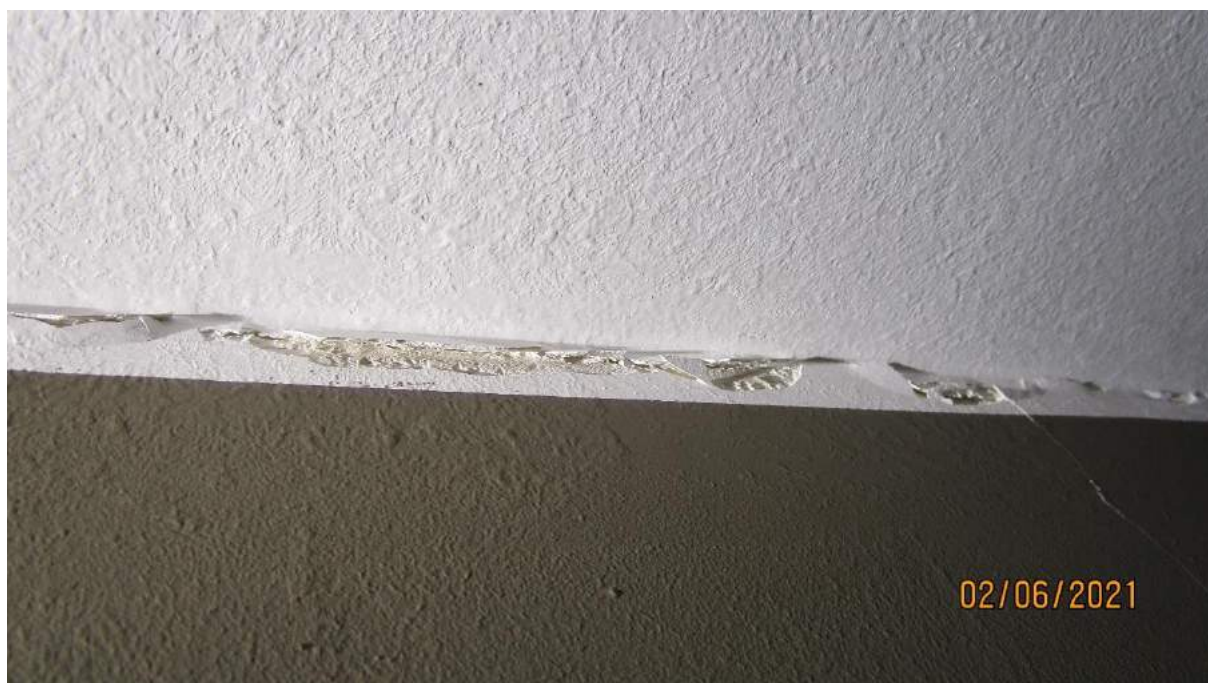
35) prasklina v rohu (u místnosti K 402)

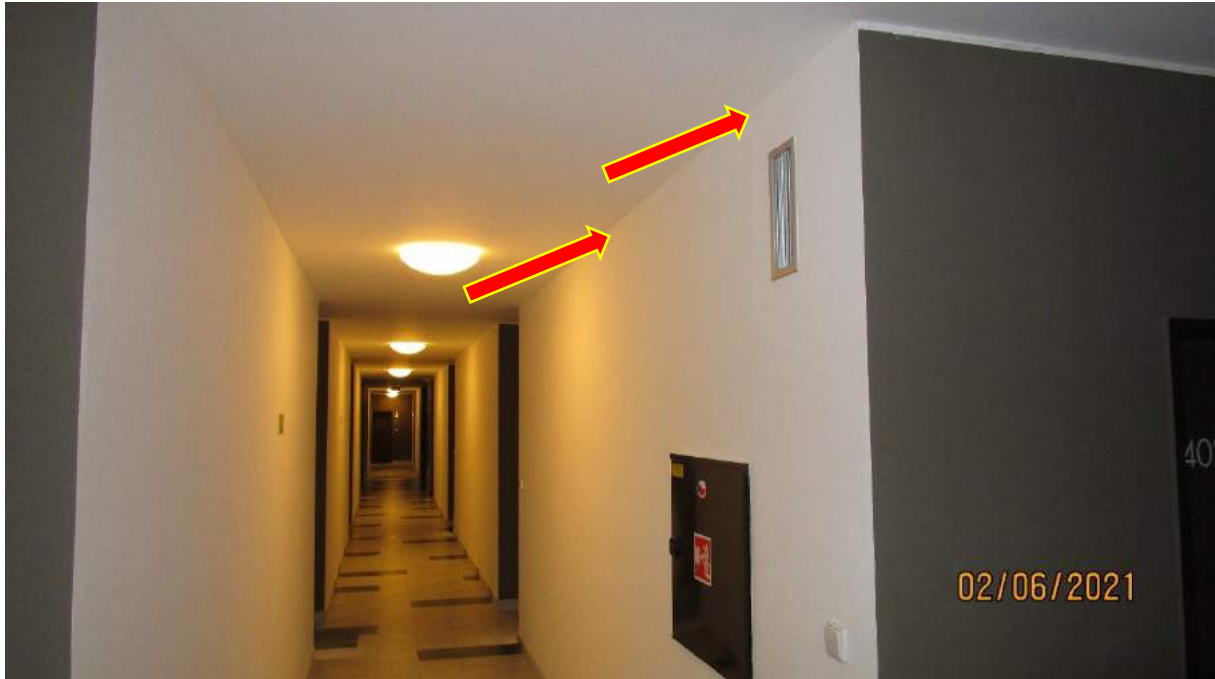
36) prasklina v rohu
