ZJIŠTĚNÍ STAVU NEMOVITOSTI

PROTOKOL č. 20210611

Zadání: Zmapování stavu domu v záruční lhůtě a sepsání případných vad. Jedná se o 2 bytové domy na adresách Makedonská 628/1/ a Lovosická 628/38, Praha 9. Tento protokol se vydává jako podklad pro případnou reklamaci zjištěných skutečností v rámci záruční lhůty u prodávajícího.

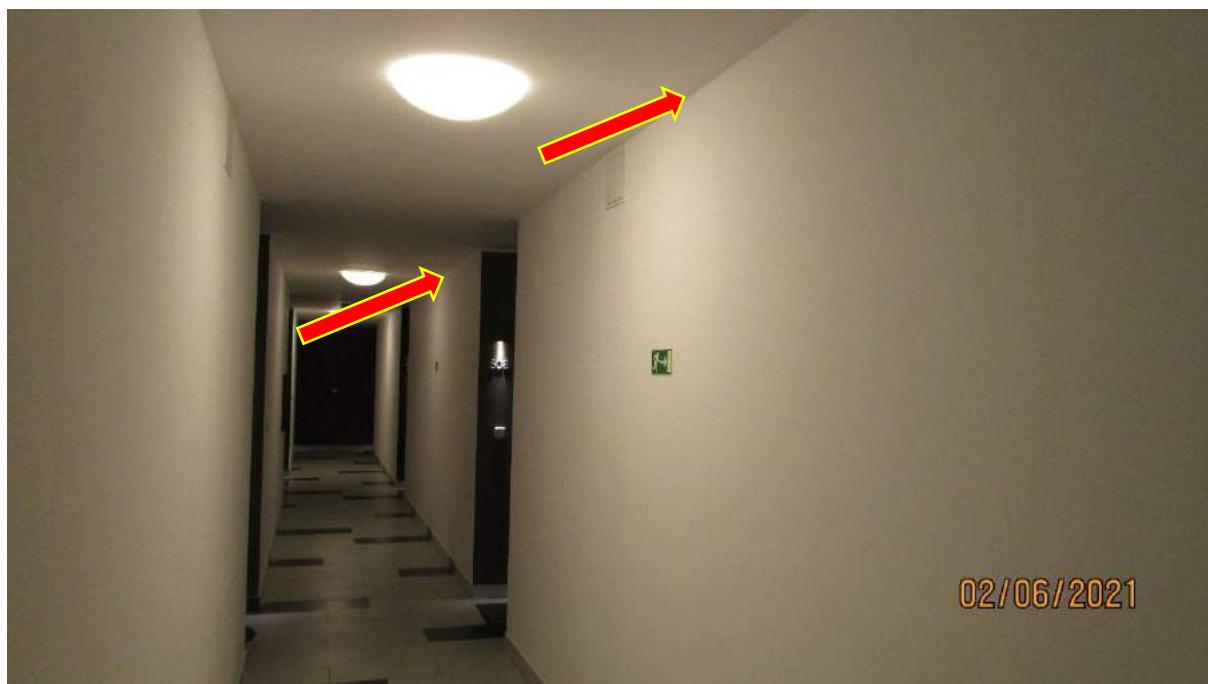
37) praskliny stěny (u bytu 608)

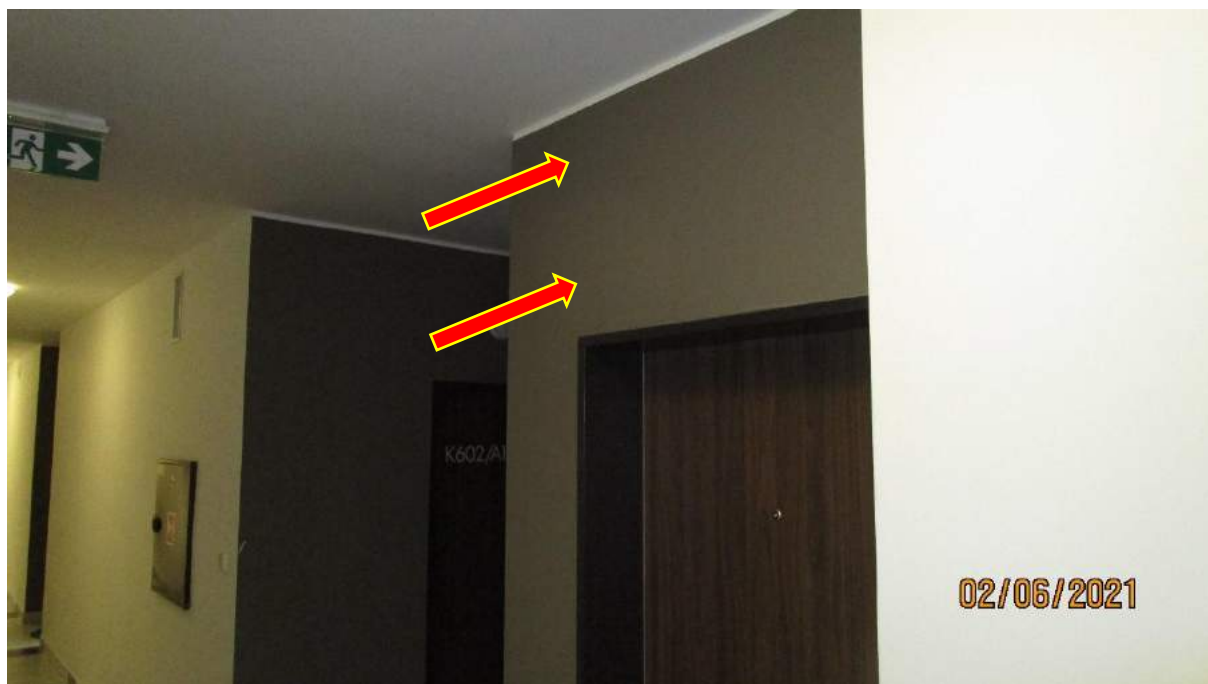
38) praskliny stěny (u bytu 612)

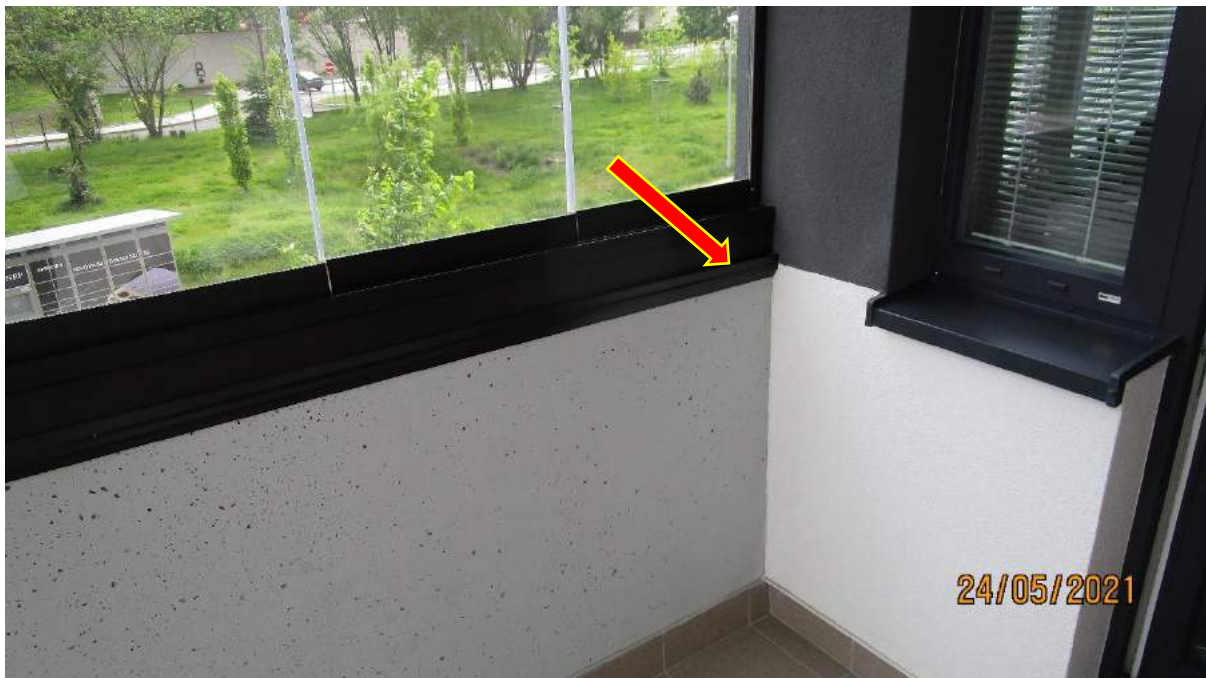
byt 101

42) lišta nedrží na rámu

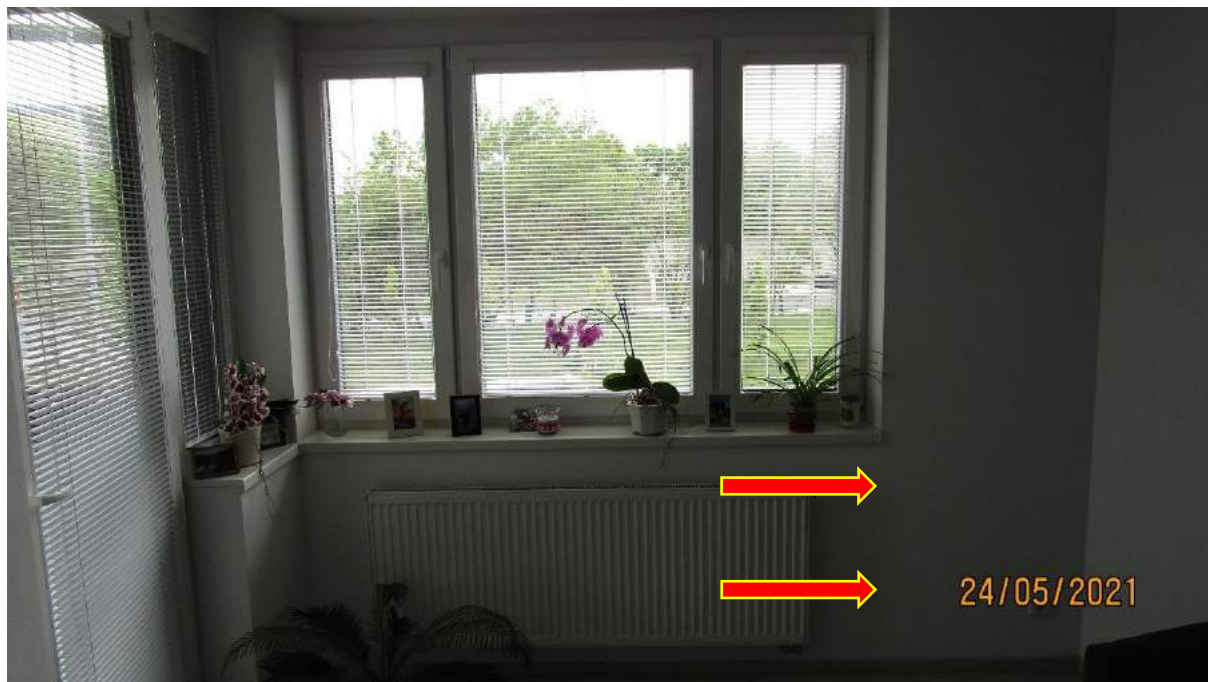
43) prasklina v obvodové stěně

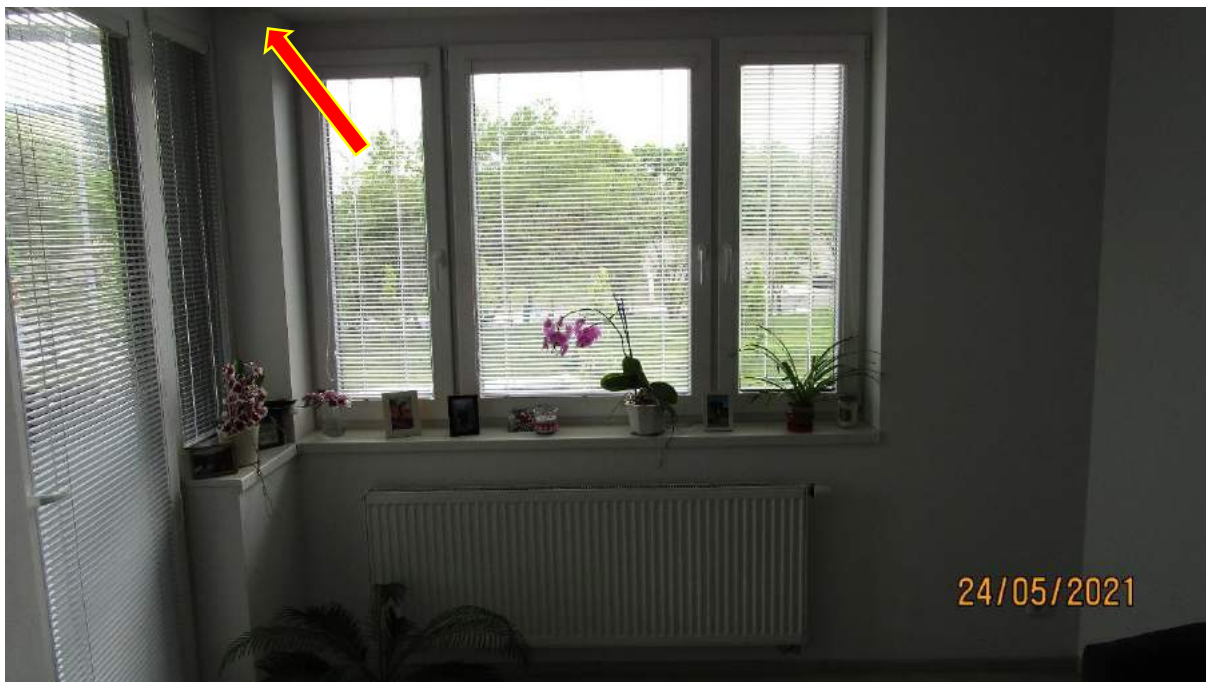
44) praskliny v rohu místnosti pod stropem

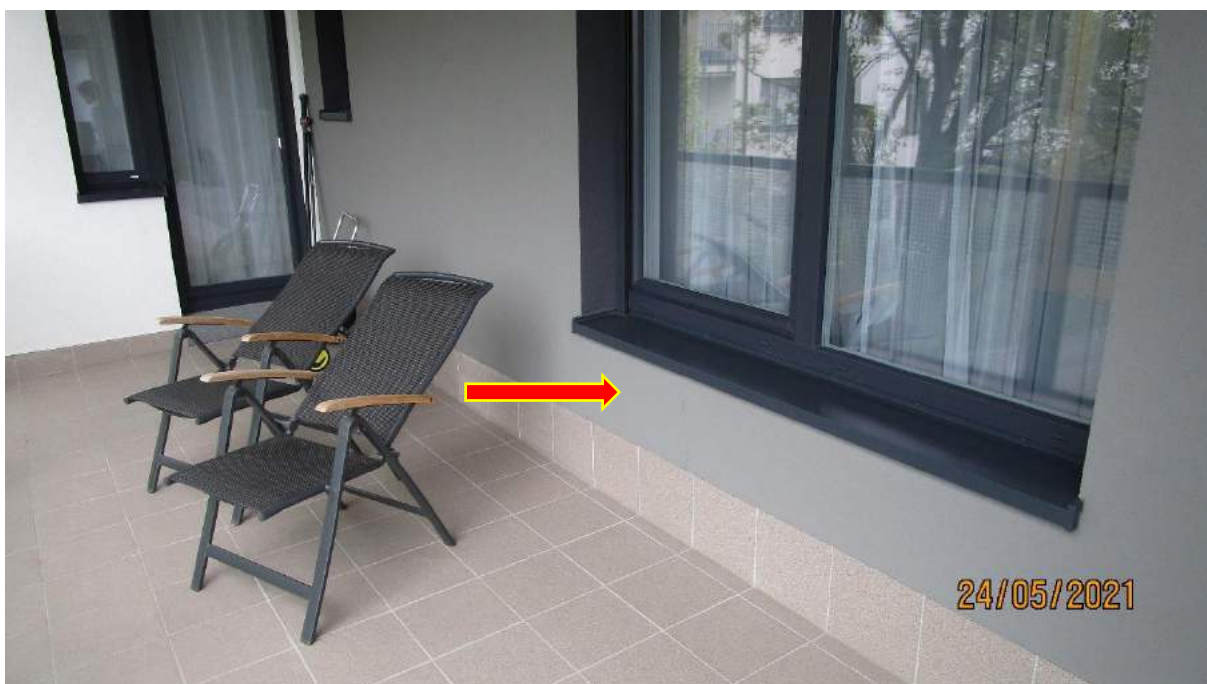
byt 110

47) prasklina ve fasádě

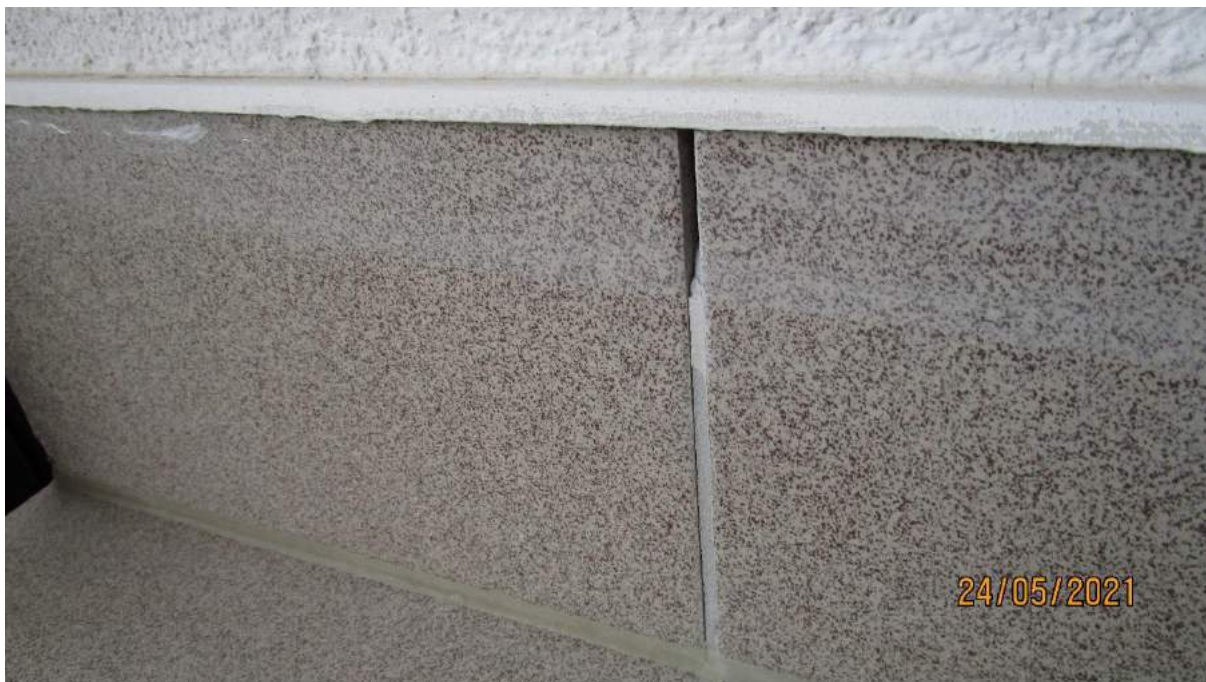
48) spárovací hmota je vydrolená ze spáry soklu

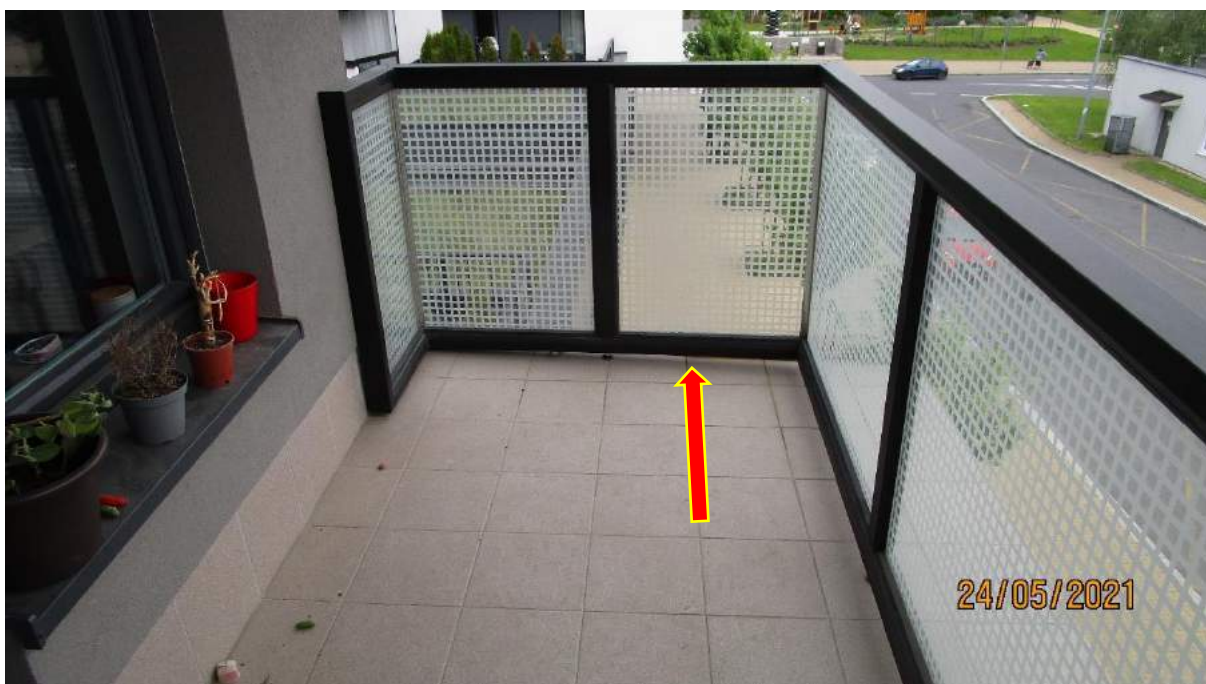
byt 204

56) obvodová lišta podlahy balkonu koroduje

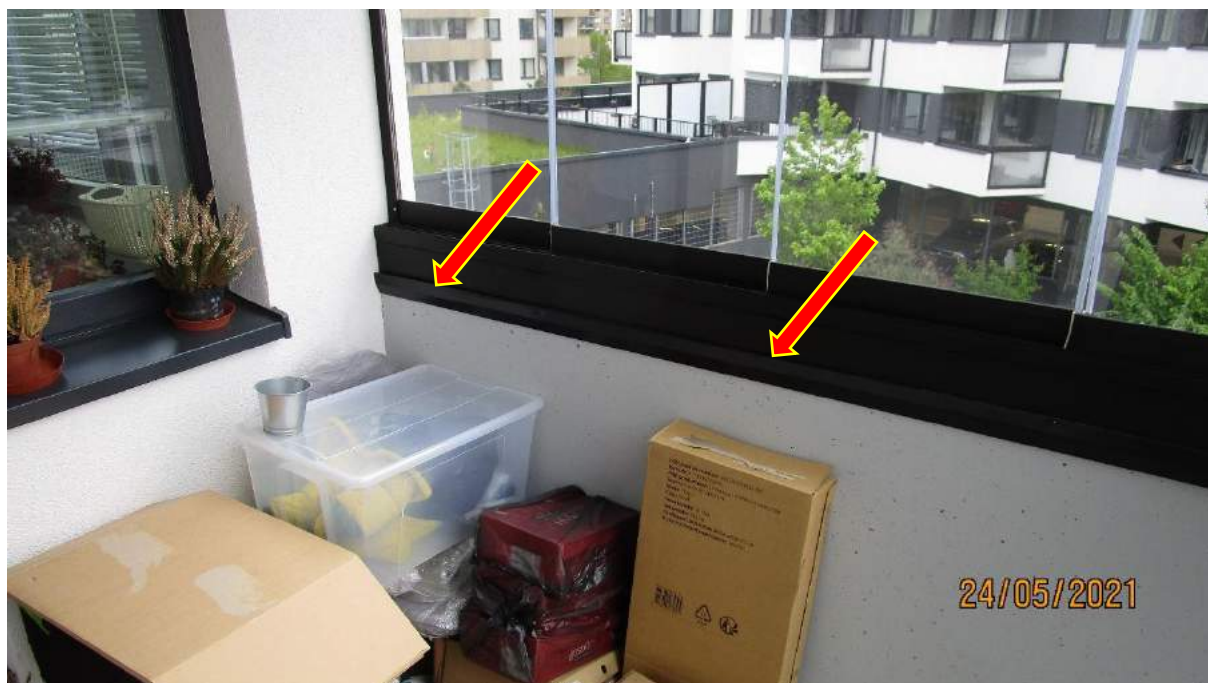
byt 205

58) lišta nadrží na rámu

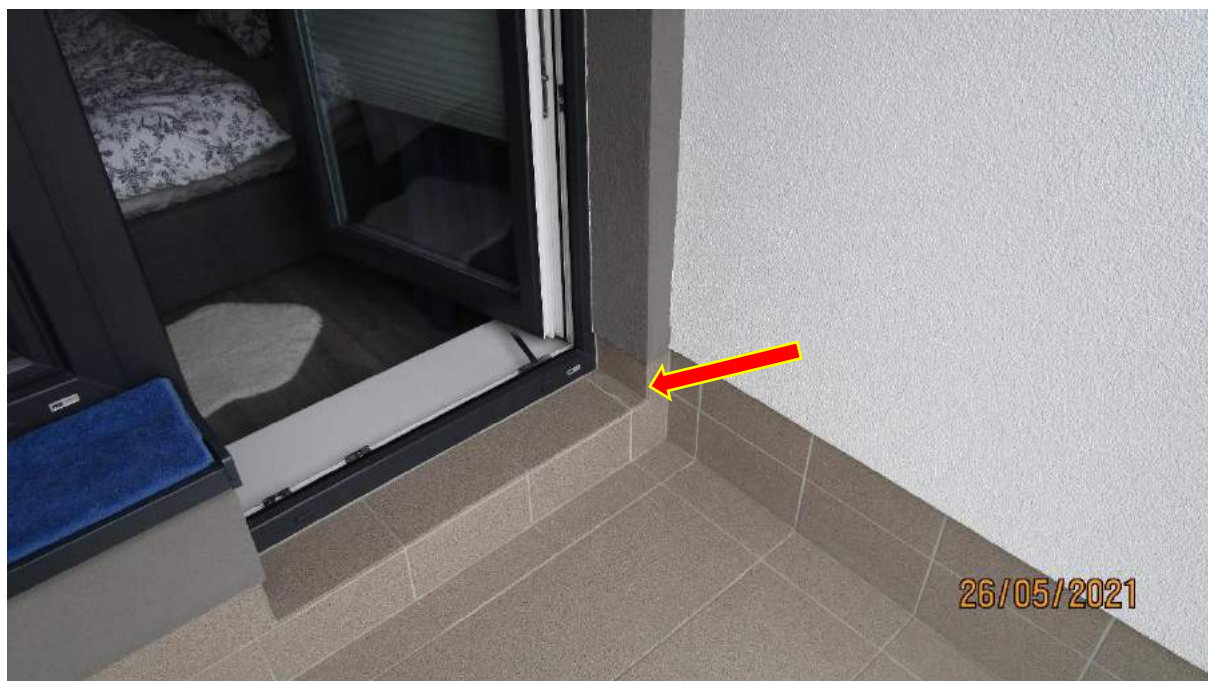
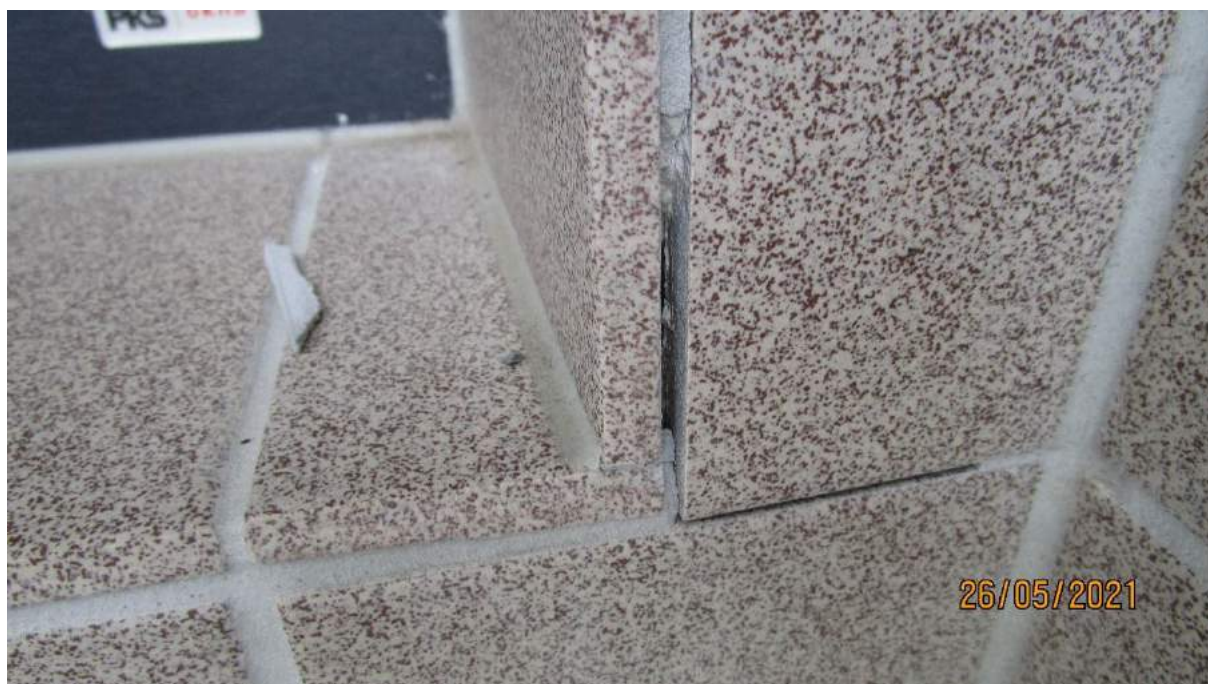
byt 302

64) spárovací hmota je vydrolená za spáry

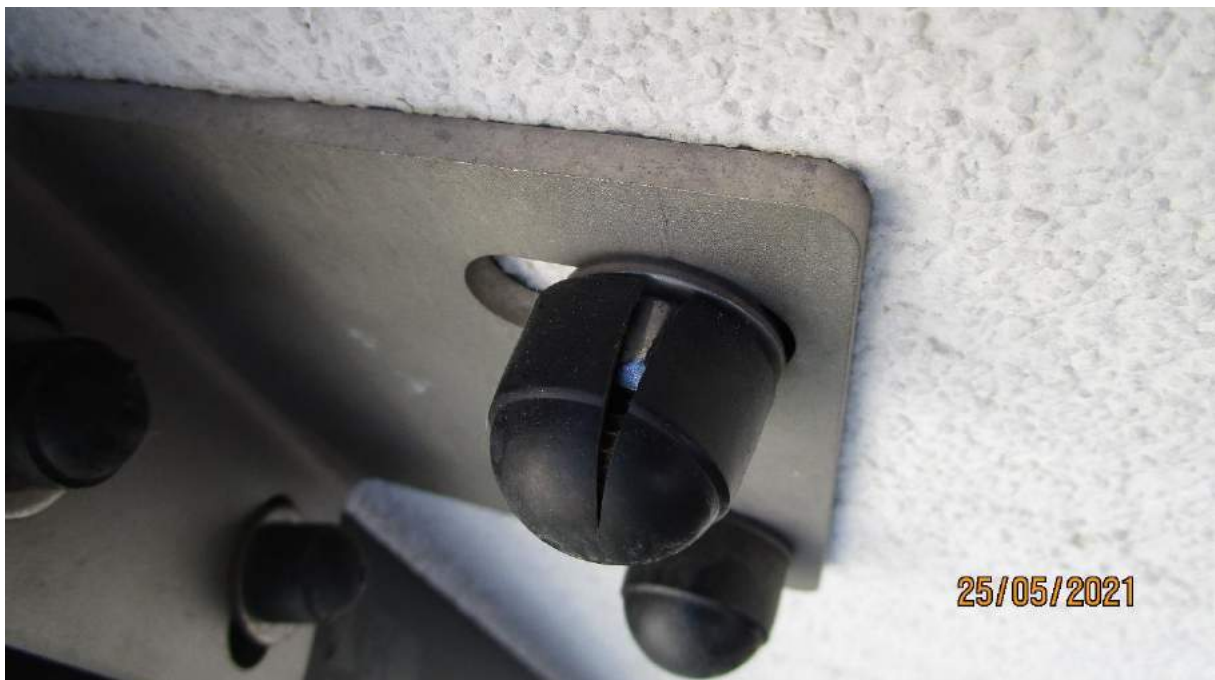
67) krytka hlavy šroubu praskla

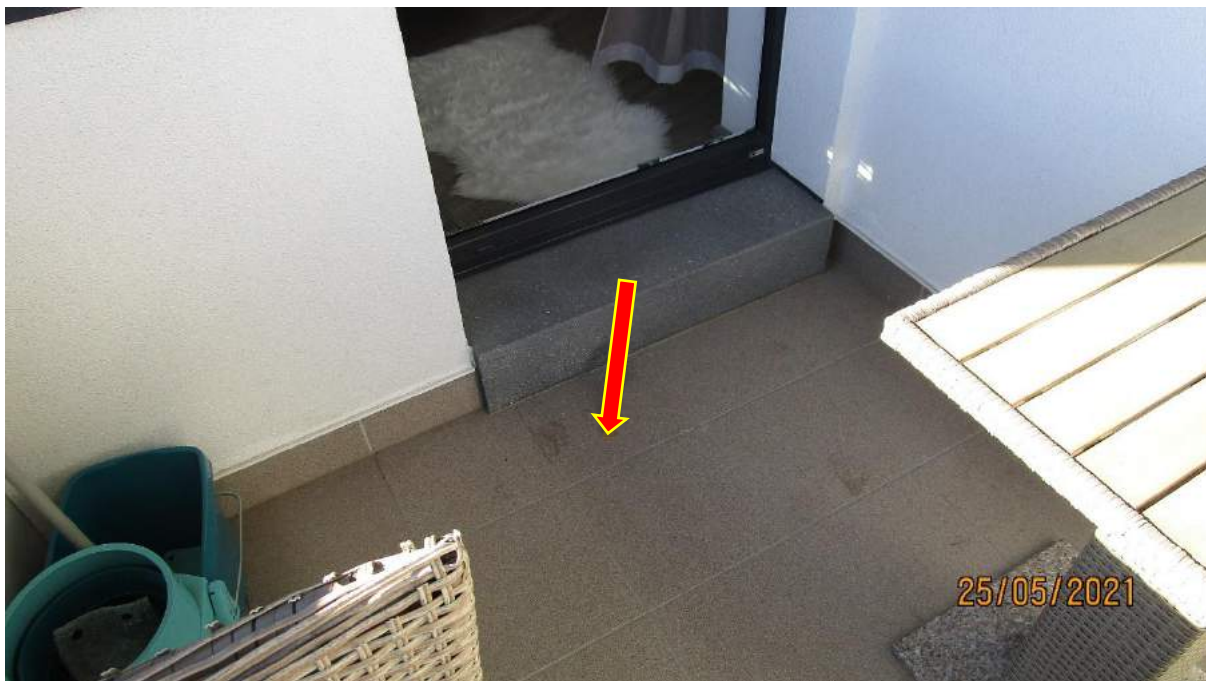
byt 311

68) dlaždice nedrží na podkladu – při poklepu vydává „dutý“ zvuk

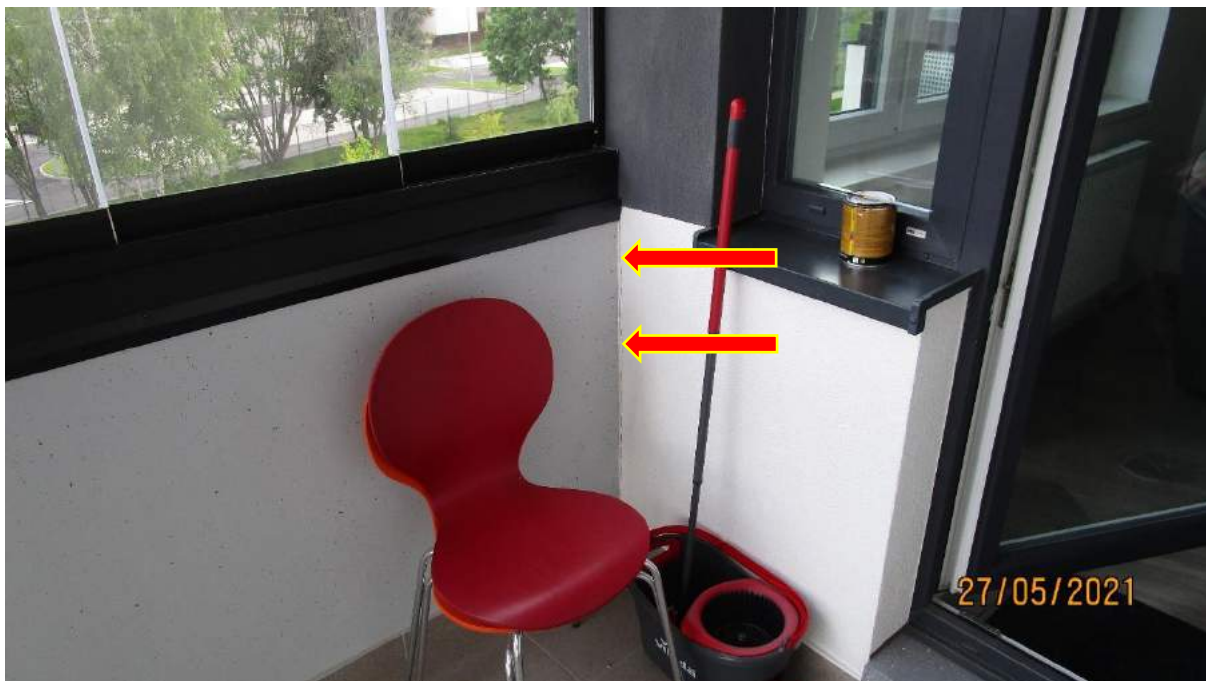
byt 314

71) prasklina v rohu

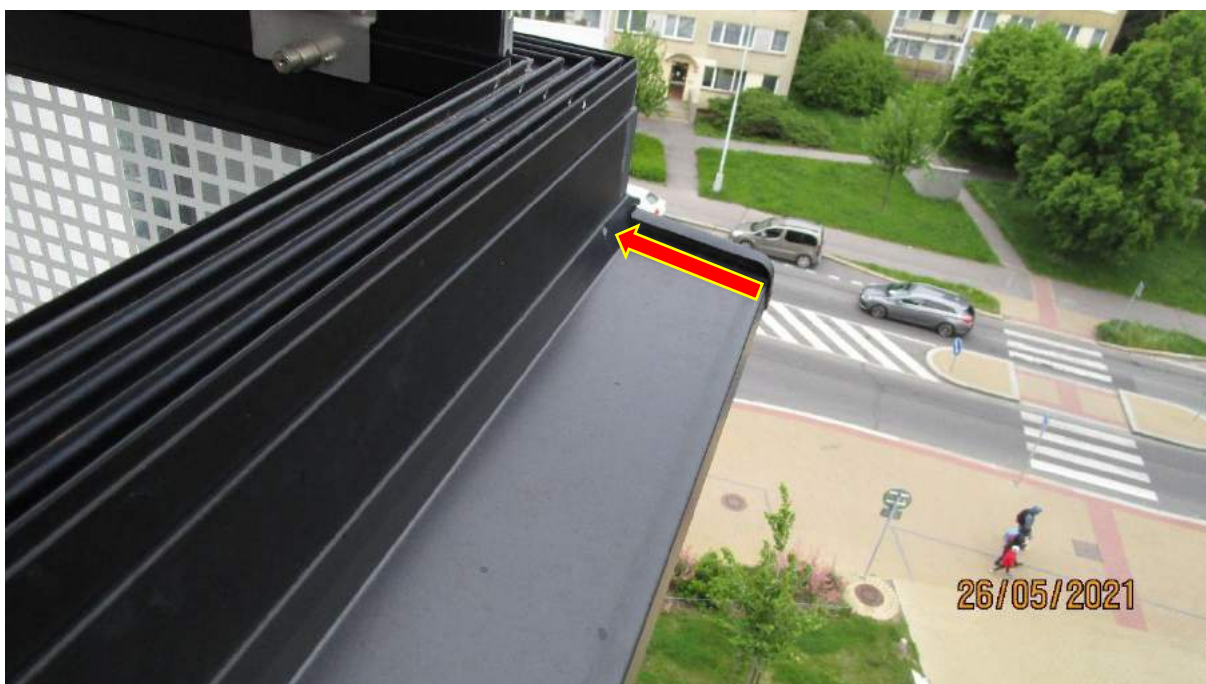
byt 501

81) chybí nýt – parapet nedrží na podkladu

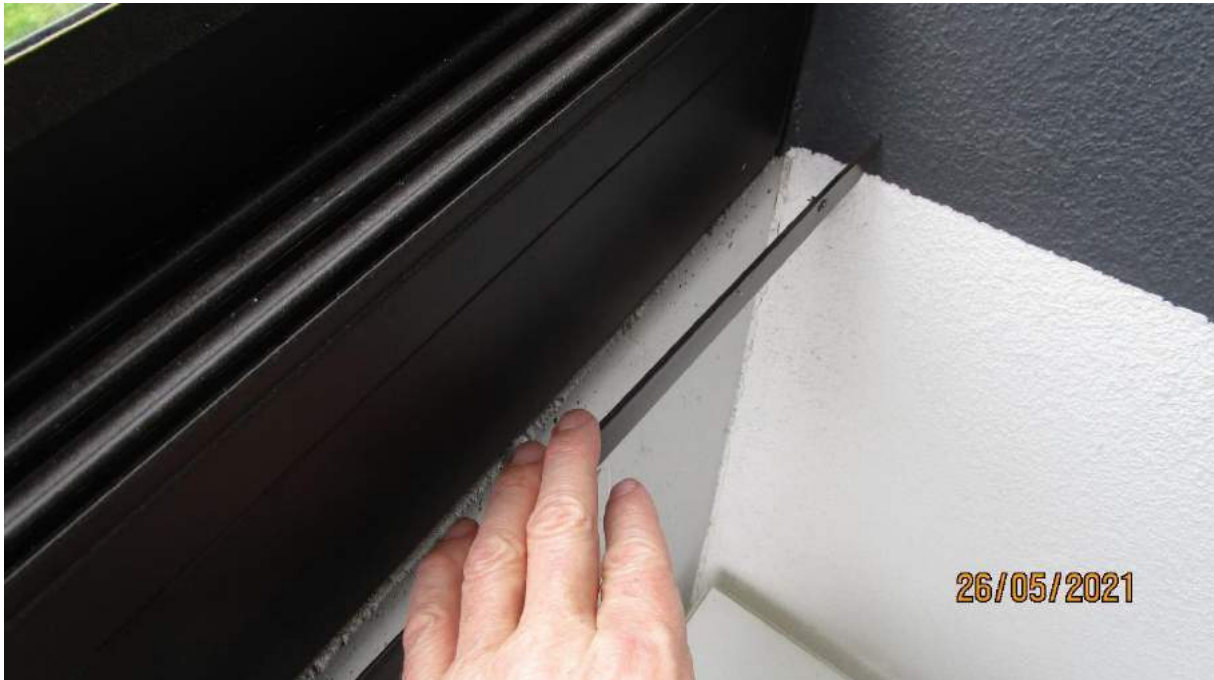
82) lišta nadrží na rámu

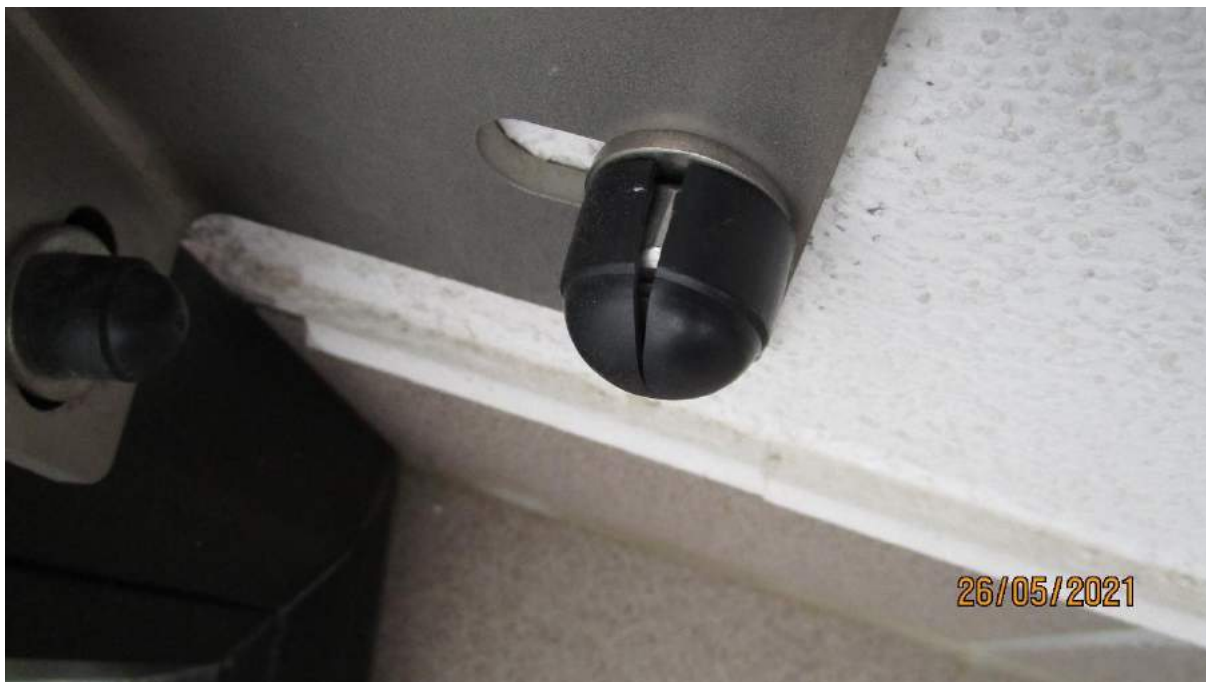
85) krytka hlavy šroubu je prasklá

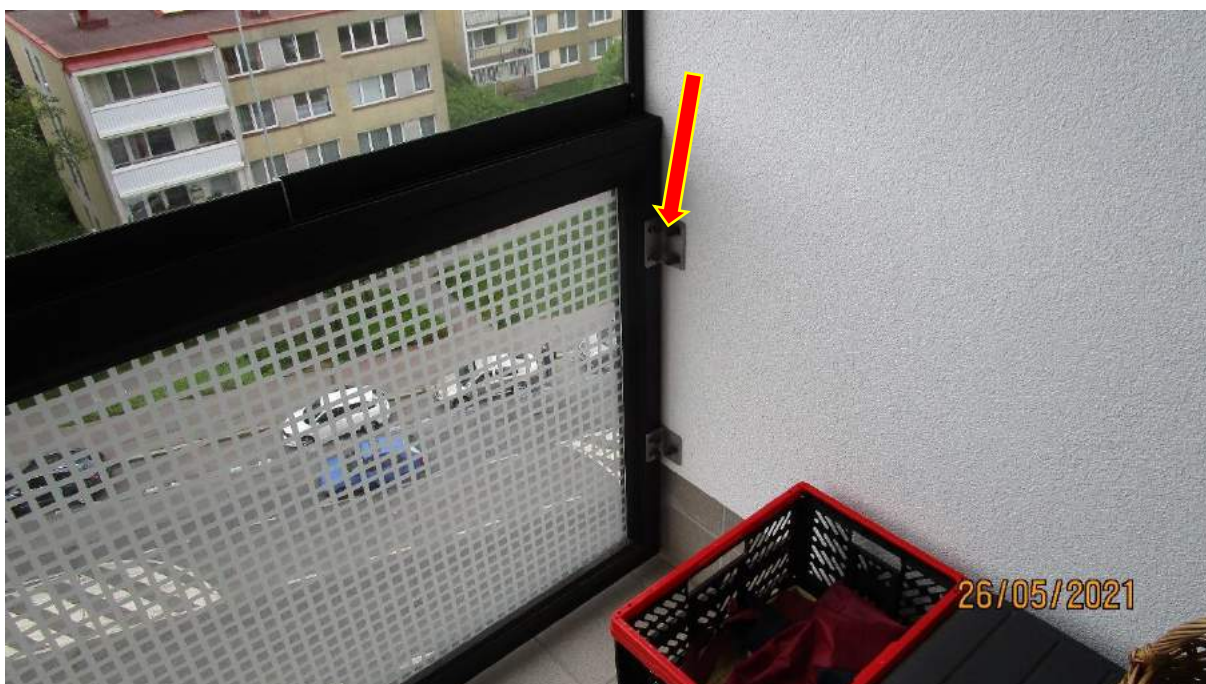
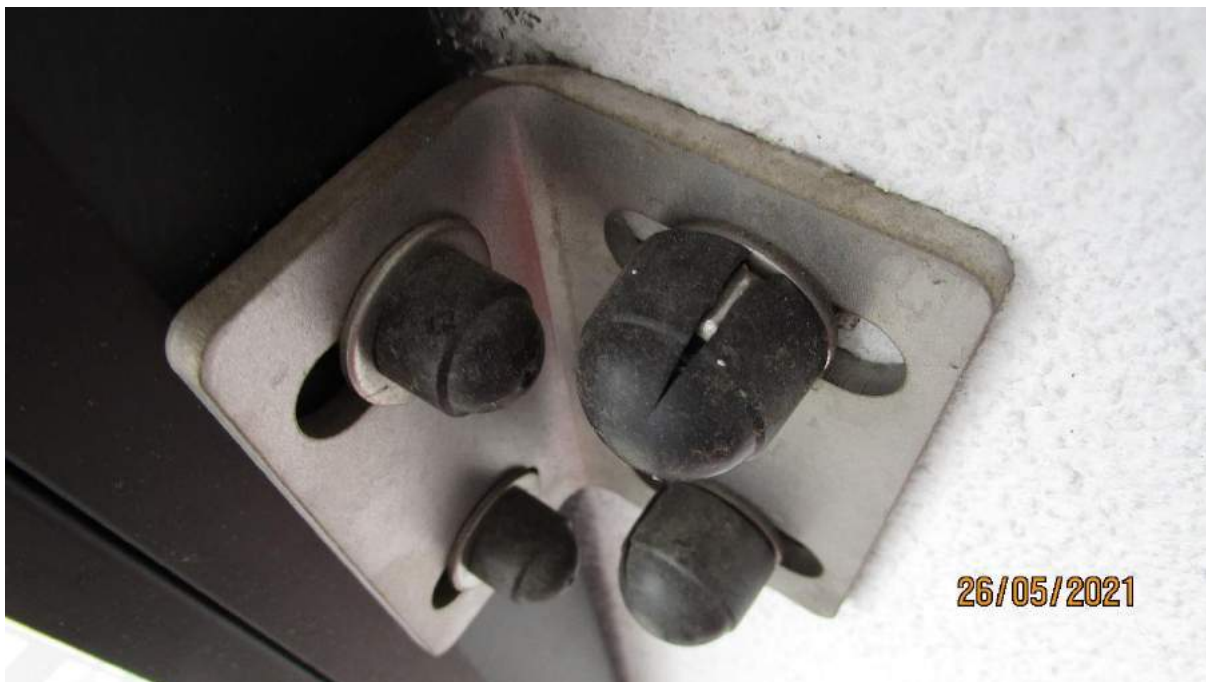
byt 603

88) krytka hlavy šroubu je prasklá

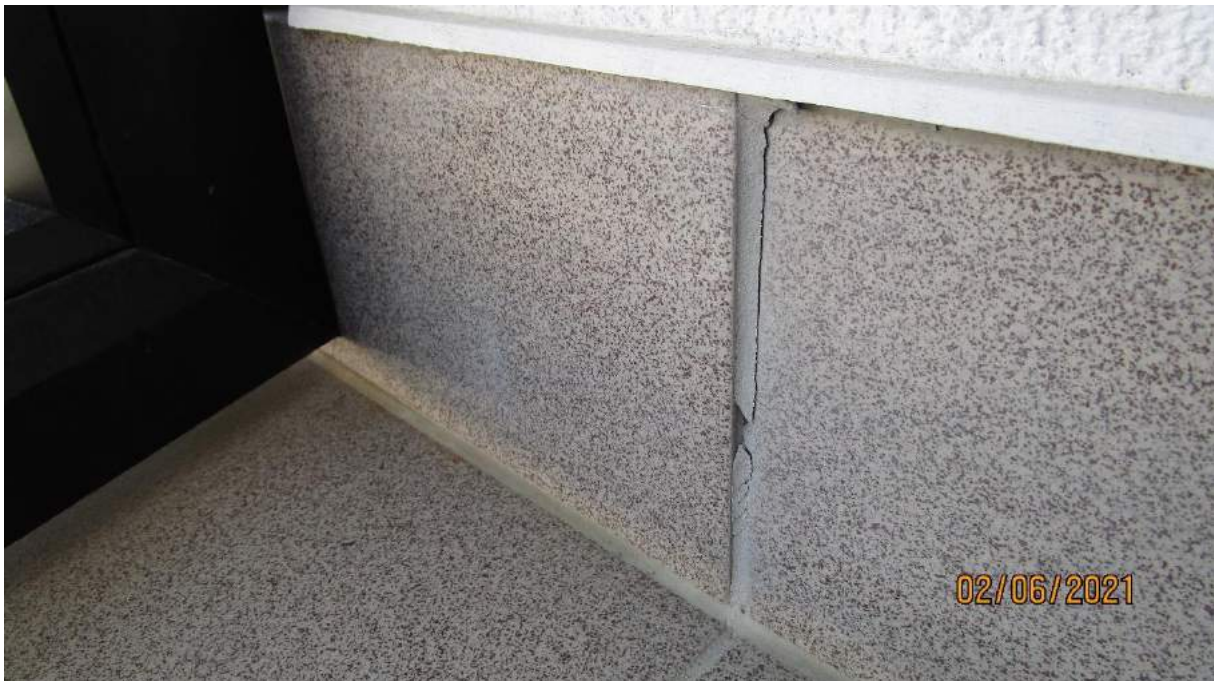
90) nedrží spárovací hmota ve spáře soklu

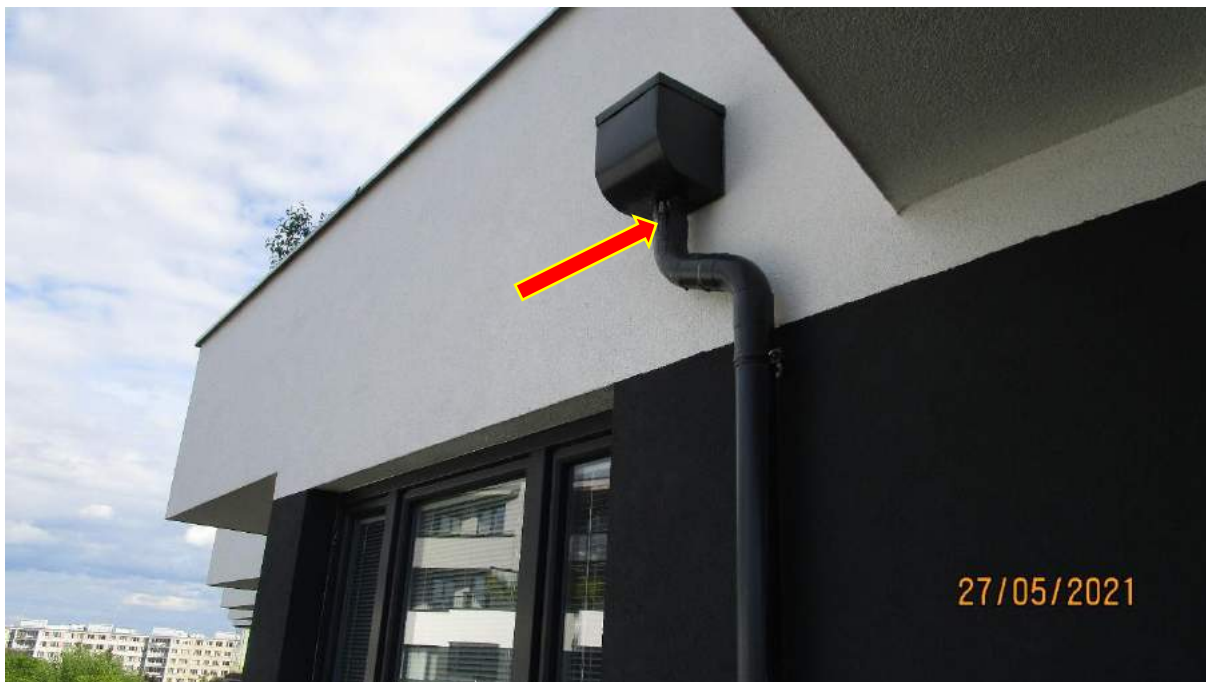
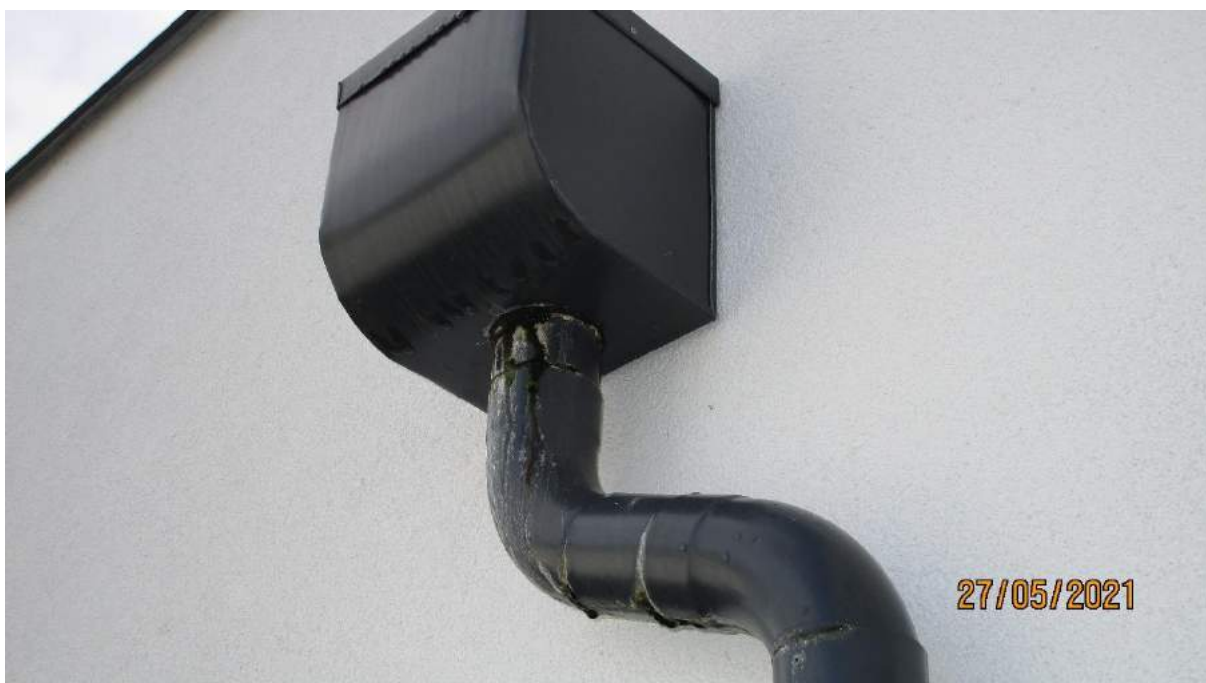
93) ze sběrného prvku okapového svodu evidentně jen stěží odtéká voda – kontrola funkčnosti, případná oprava je nutná.

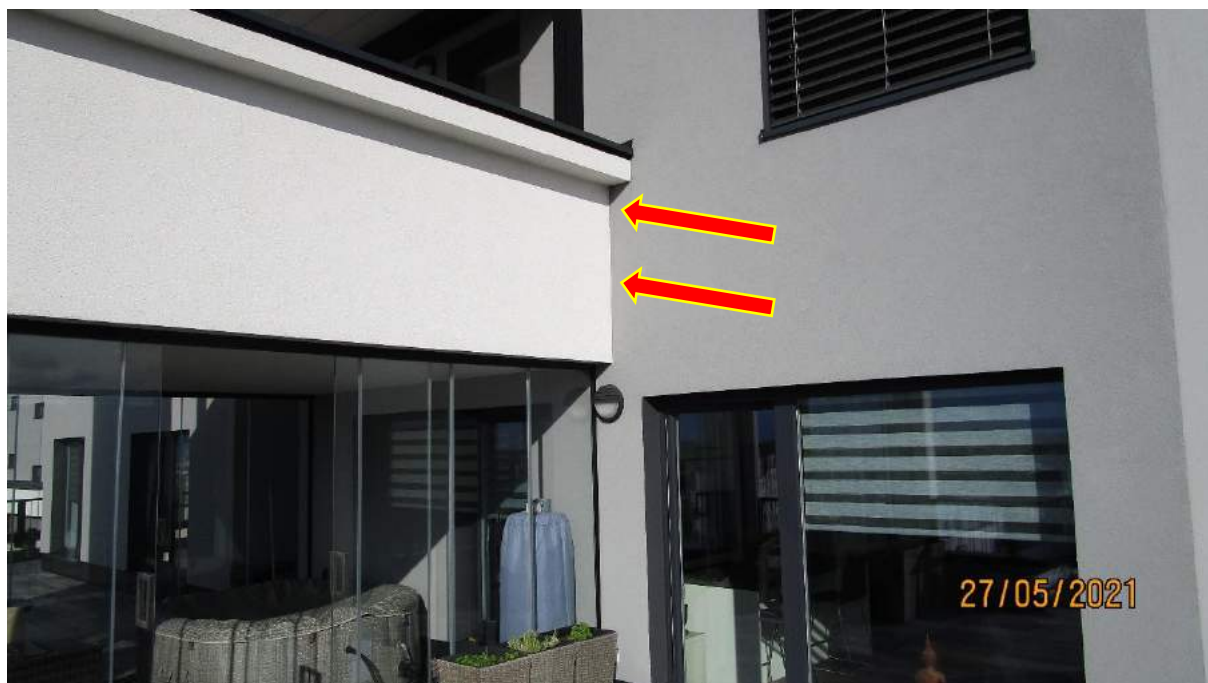
byt 705

101) prasklina ve fasádě

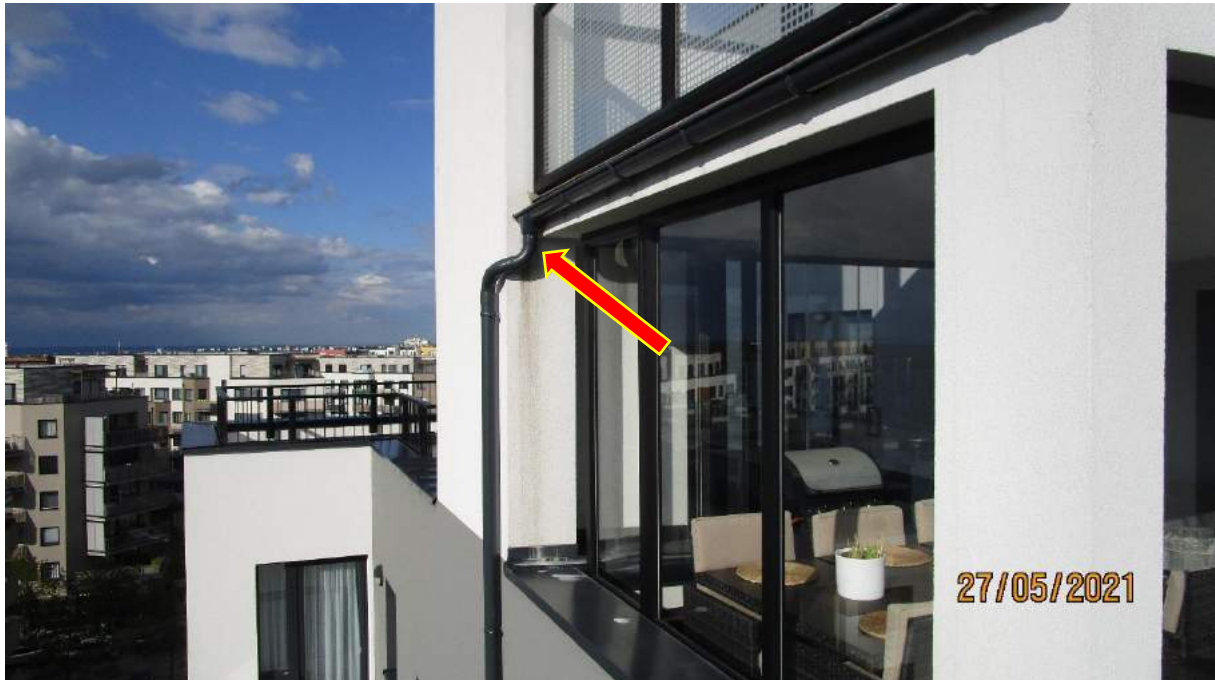
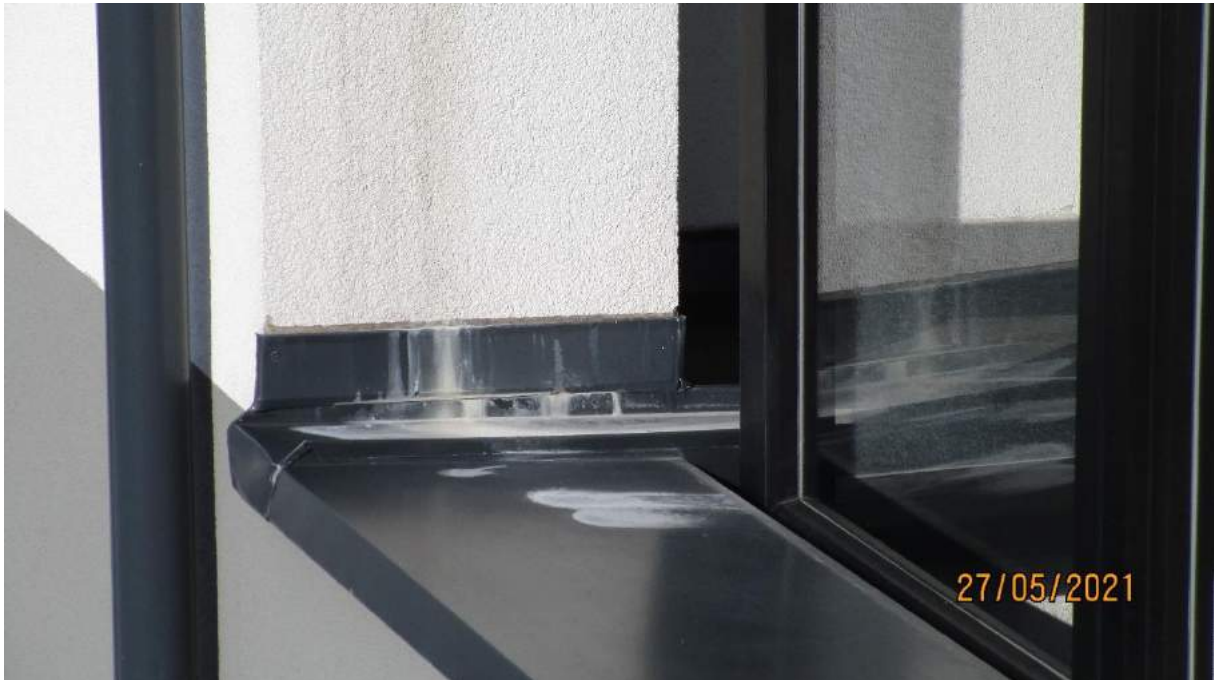
102) dešťová voda stéká mimo žlab po fasádě až na parapet okna

..... kde zanechává viditelné stopy

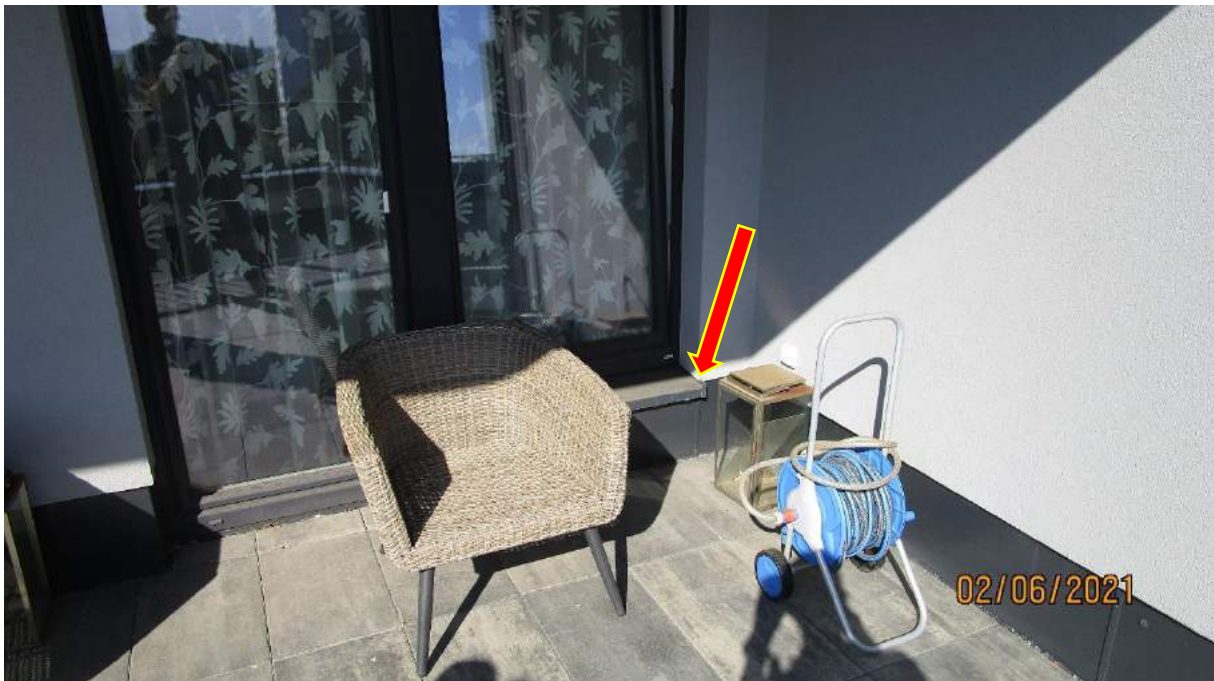
byt 706

103) chybějící fasádní vrstva u koncovka parapetu

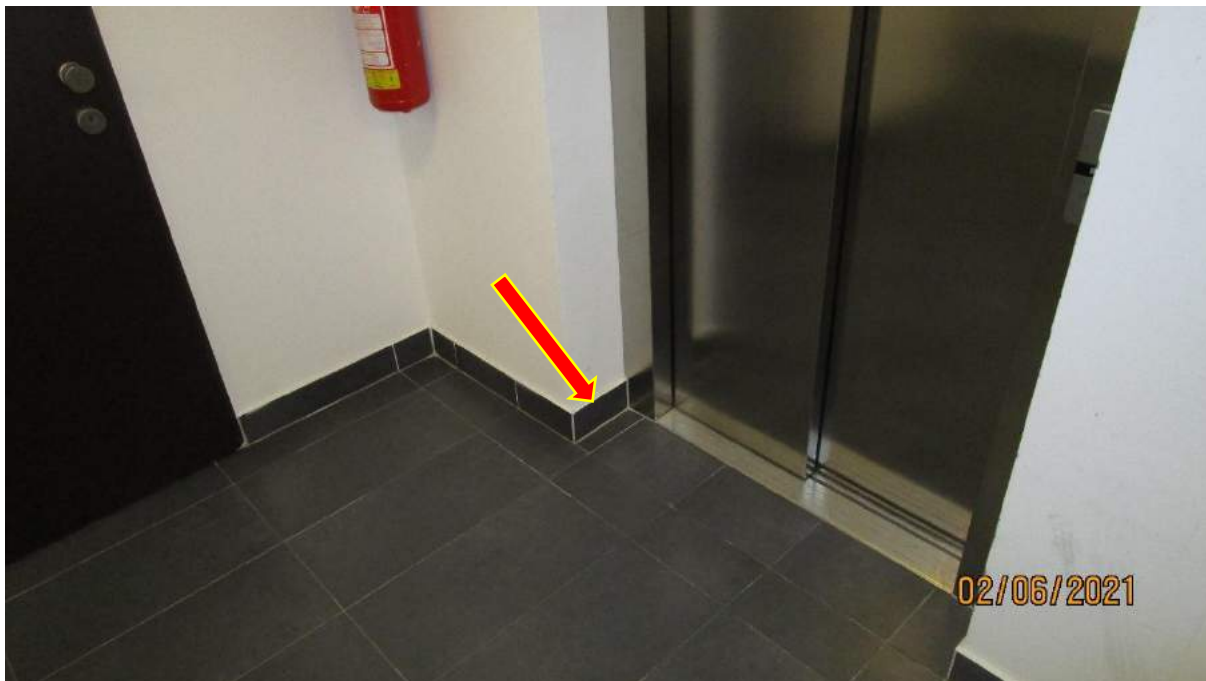
podlaží -2

105) sokl nedrží na podkladu
