ZJIŠTĚNÍ STAVU NEMOVITOSTI

PROTOKOL č. 20210611

Zadání: Zmapování stavu domu v záruční lhůtě a sepsání případných vad. Jedná se o 2 bytové domy na adresách Makedonská 628/1/ a Lovosická 628/38, Praha 9. Tento protokol se vydává jako podklad pro případnou reklamaci zjištěných skutečností v rámci záruční lhůty u prodávajícího.

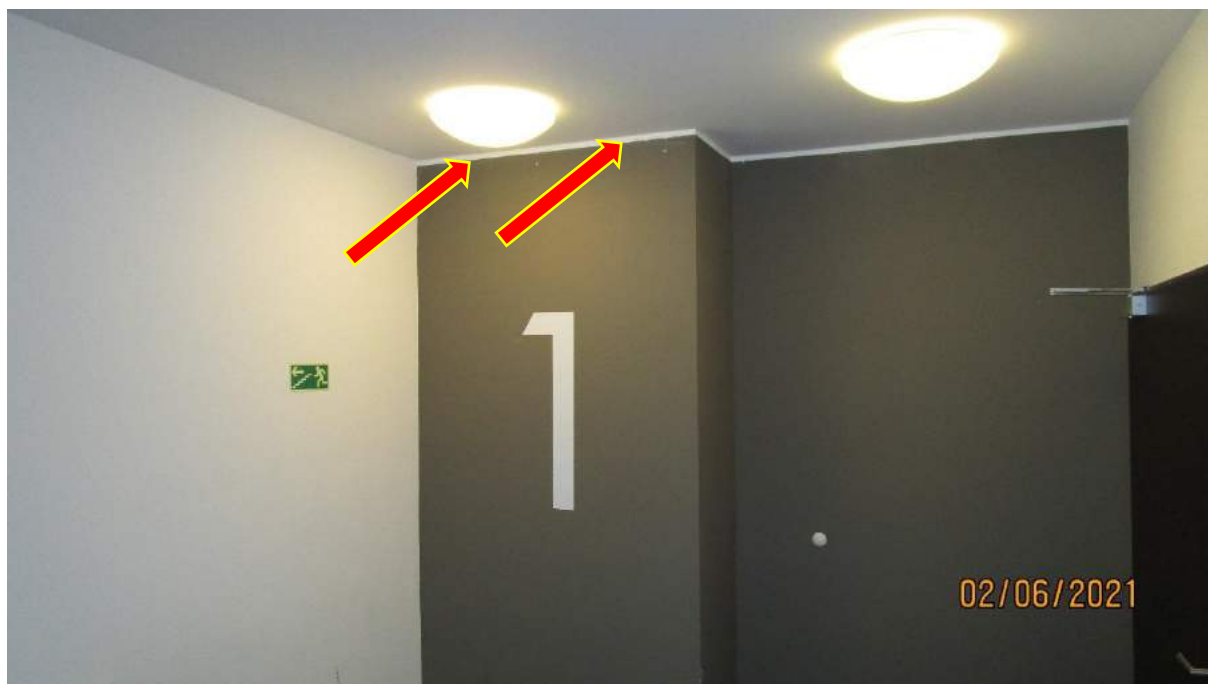
podlaží 1

107) prasklina stěny – omítka nedrží na podkladu

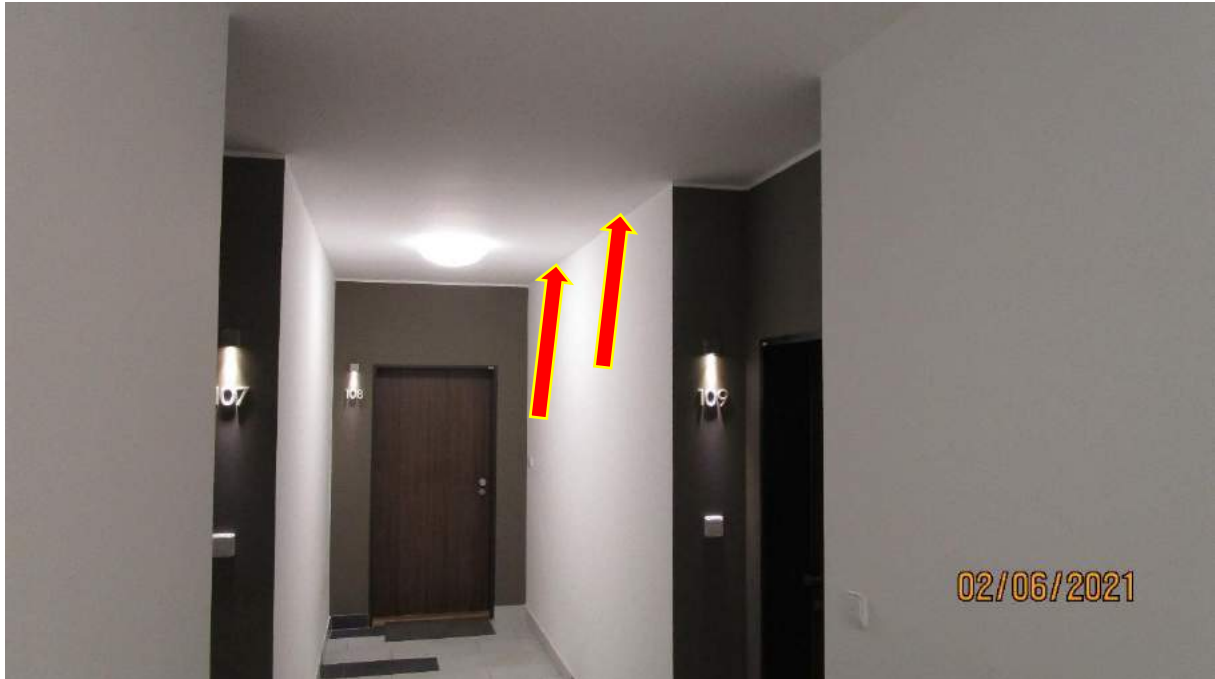
108) prasklina na stropě (u bytu 109)

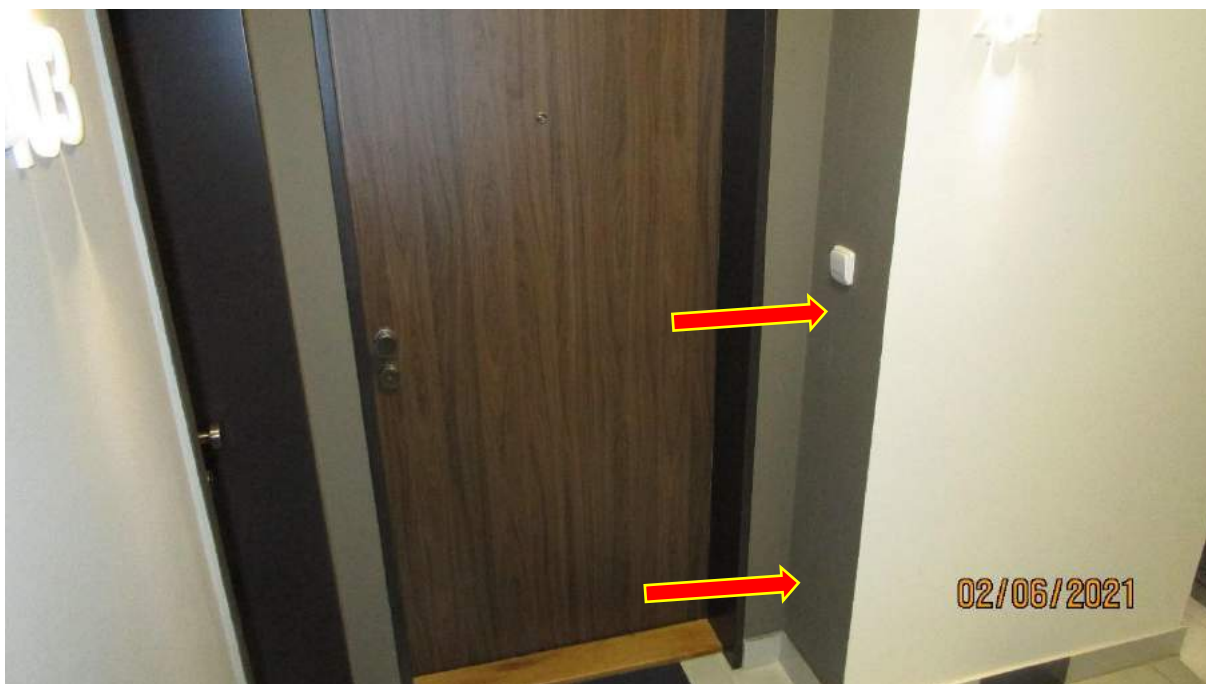
podlaží 4

112) praskliny stěny (u bytu 404)

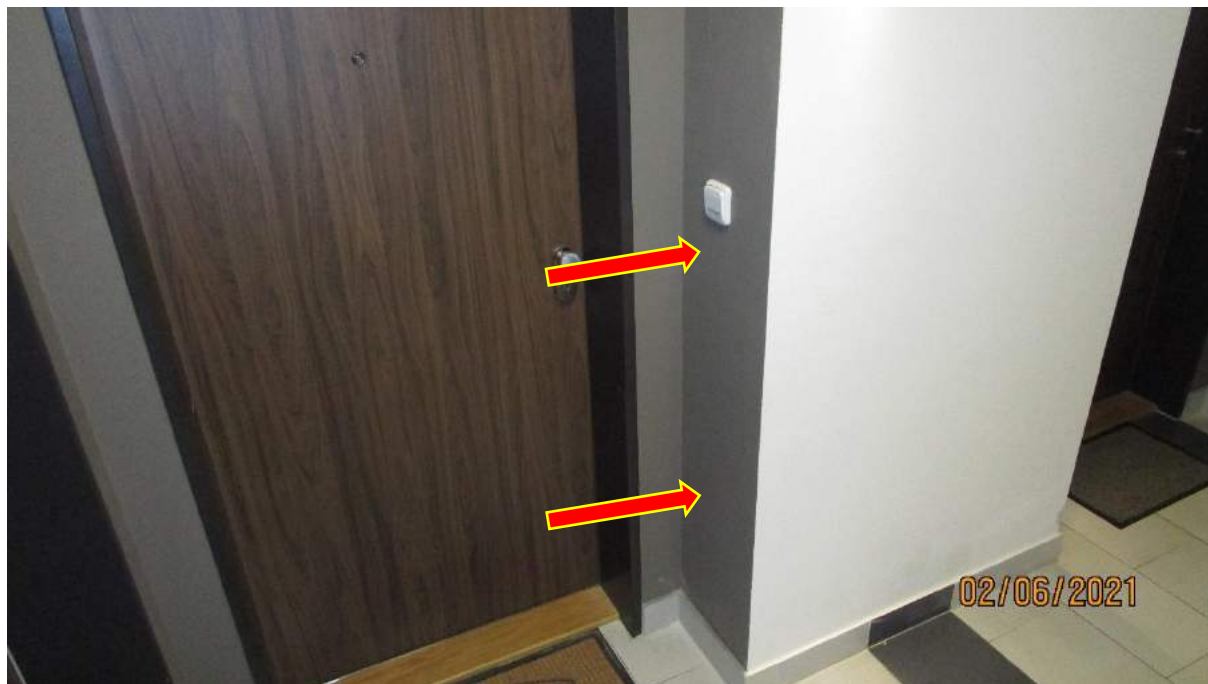
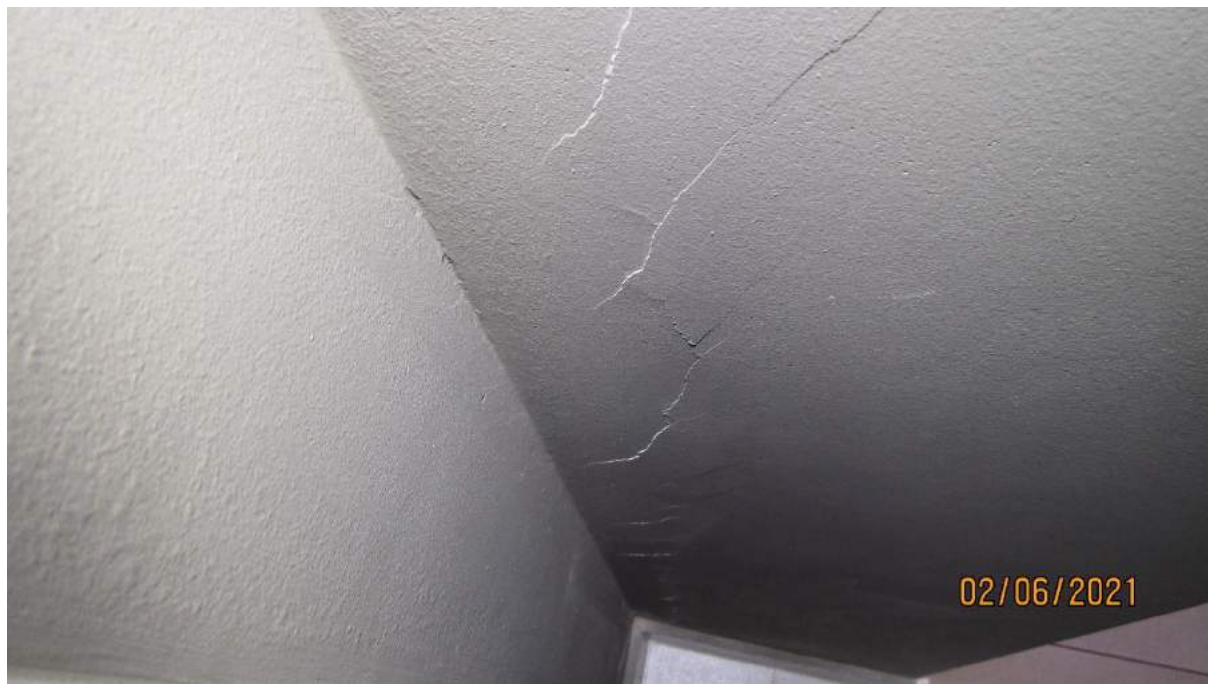
podlaží 5

113) praskliny stěny

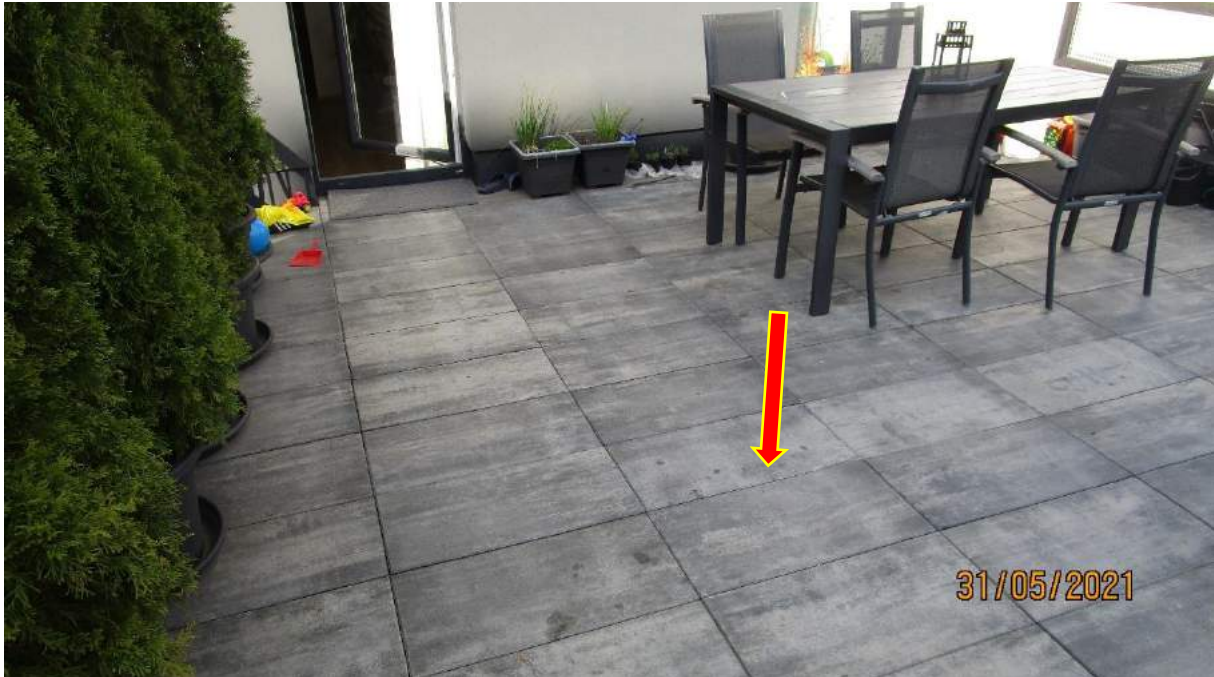
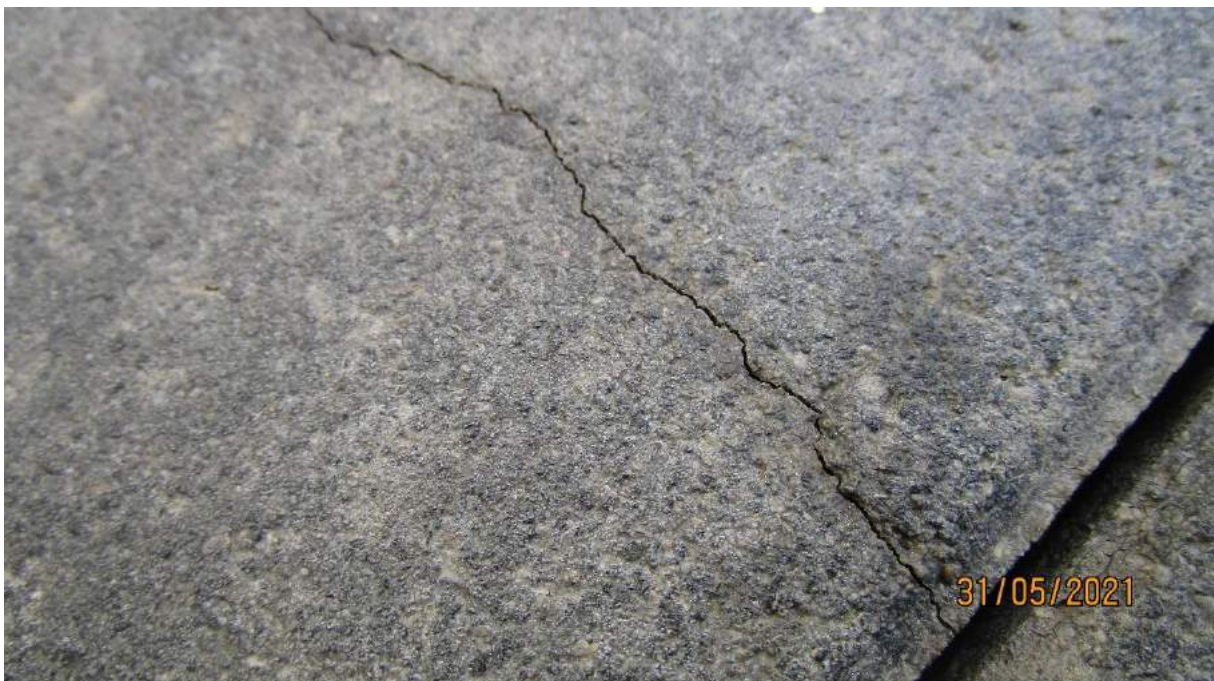
byt 103

114) dalždice je prasklá

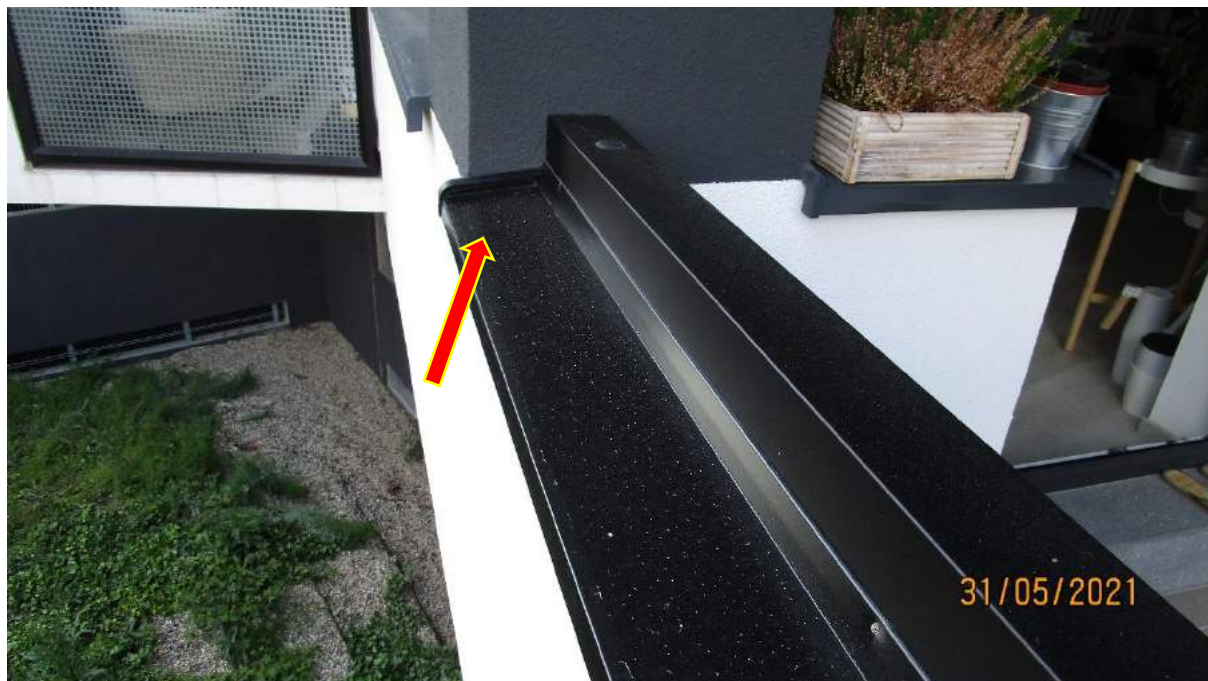
byt 105

115) chybí nýty - parapet nedrží na podkladu

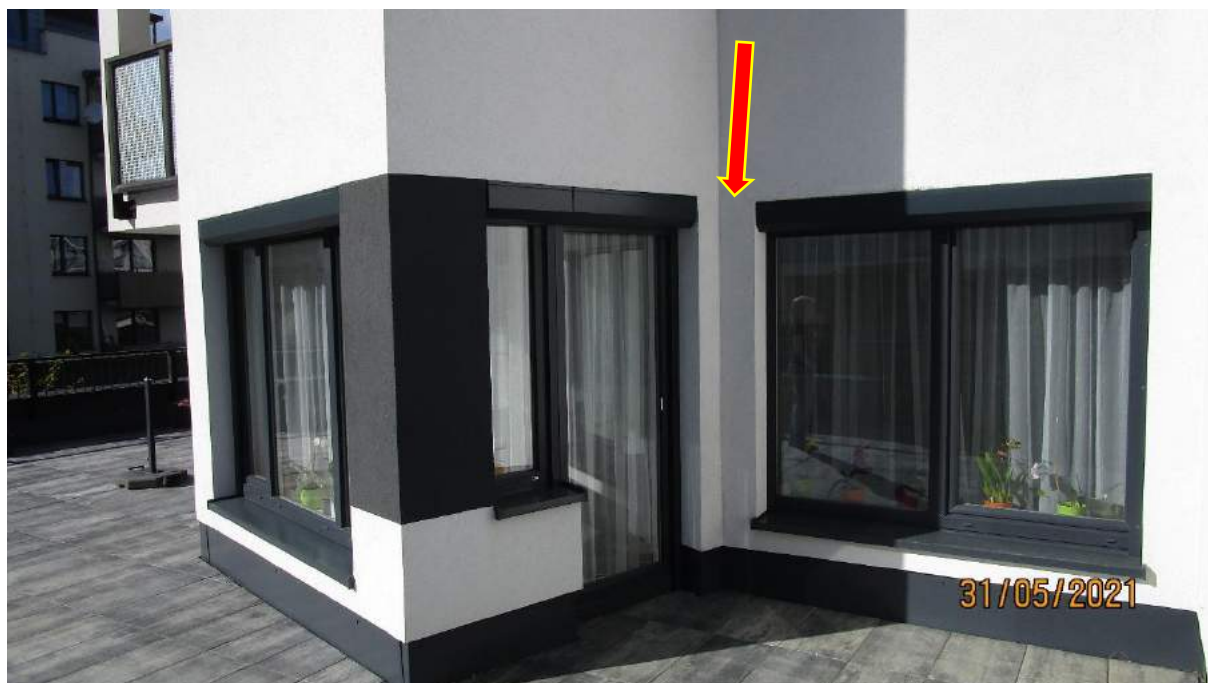
byt 108

116) prasklina ve fasádě

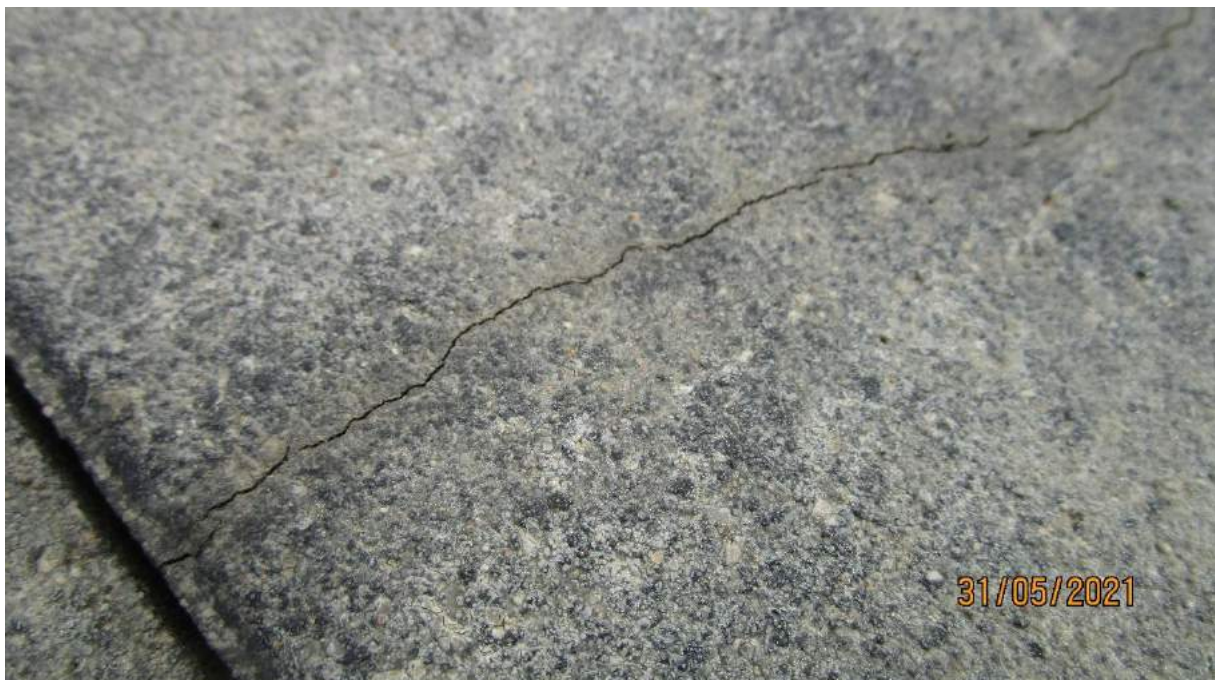
117) dlaždice je prasklá

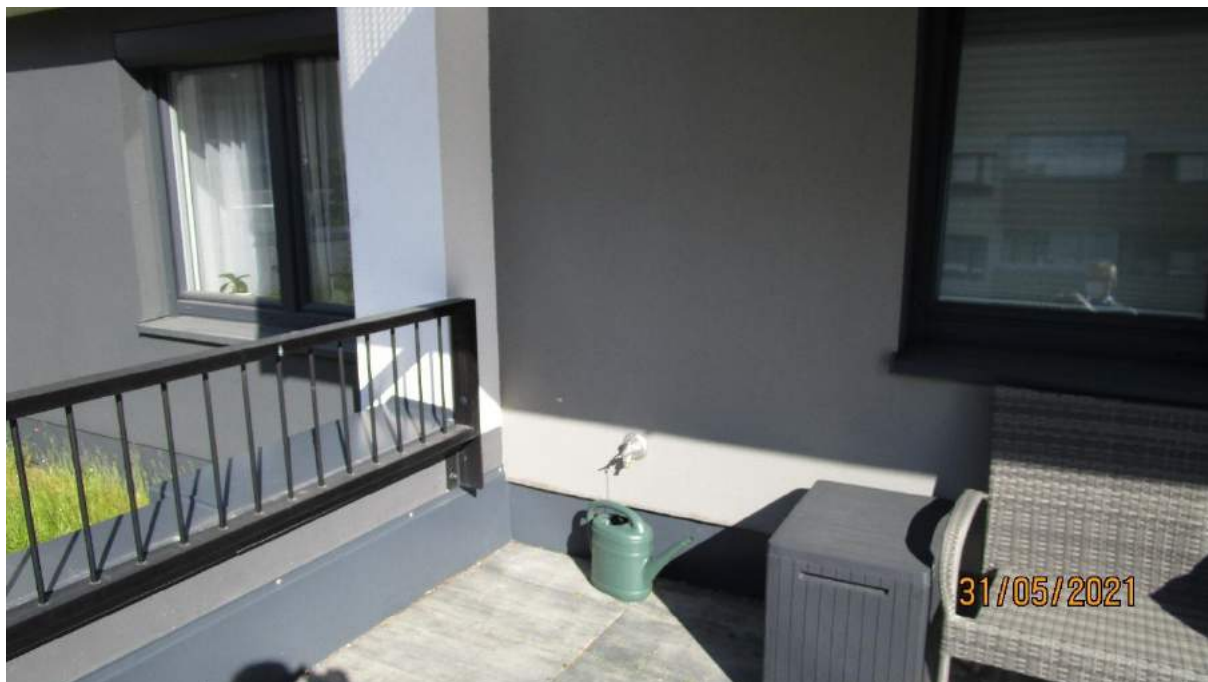
118) spodní okraj fasády se odchyluje od podkladu – lze s ním pohnout

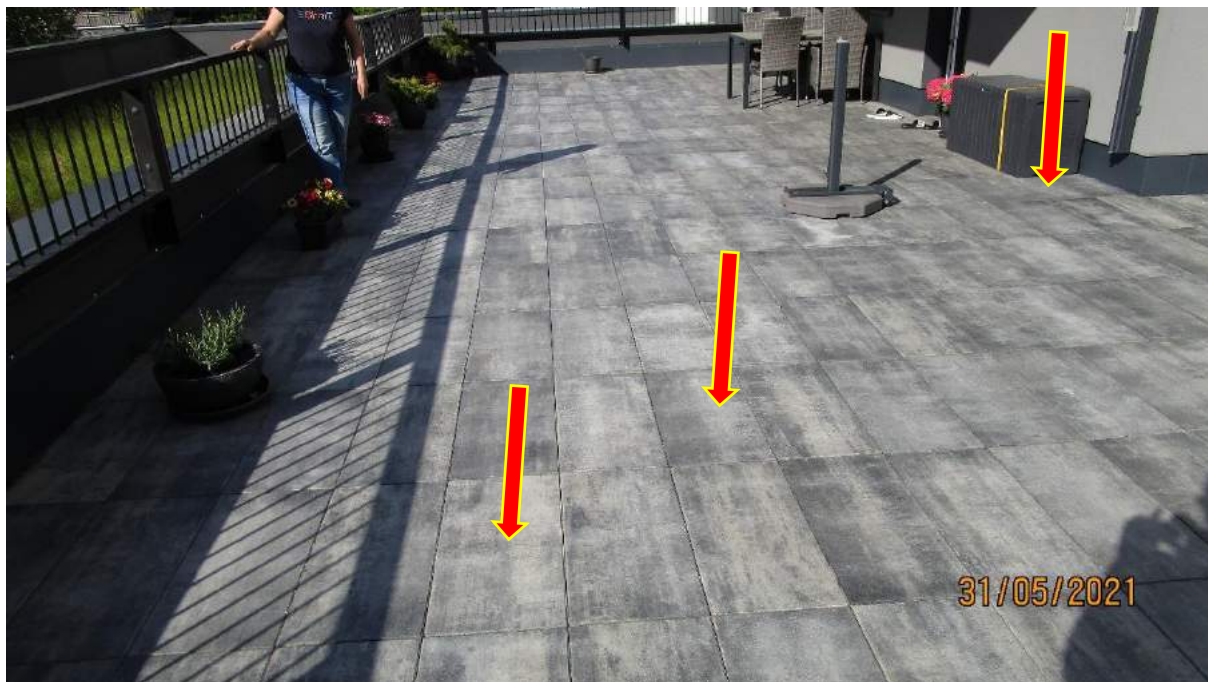
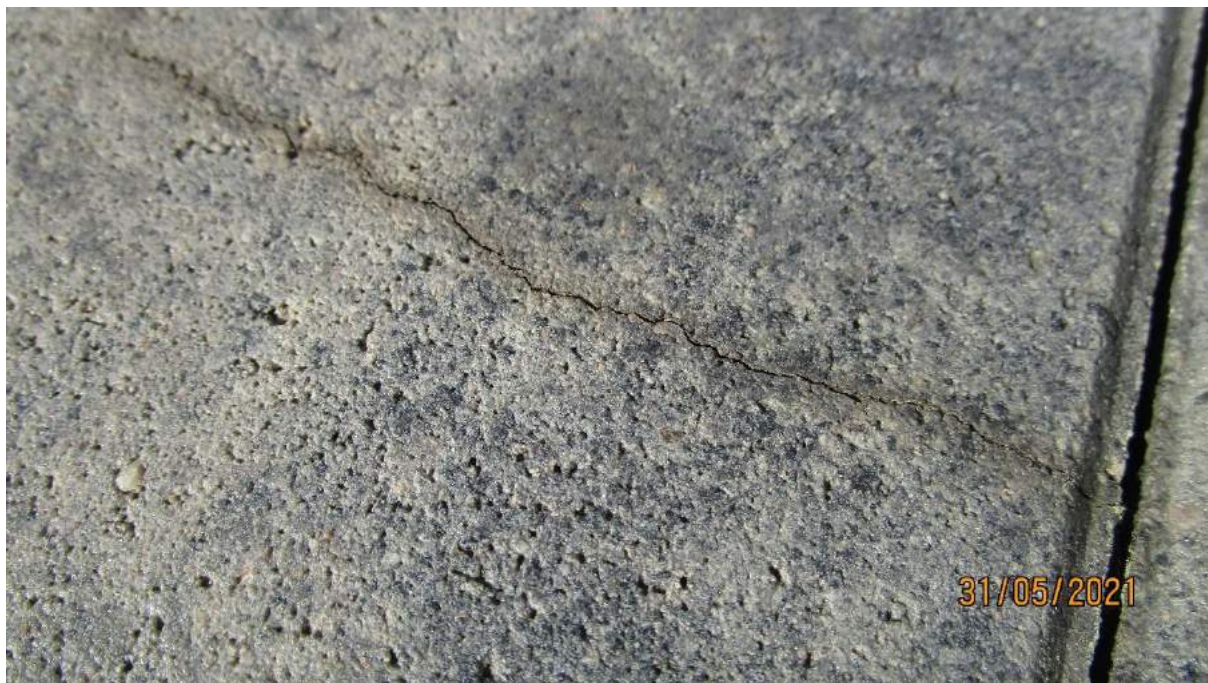
119) dlaždice jsou prasklé

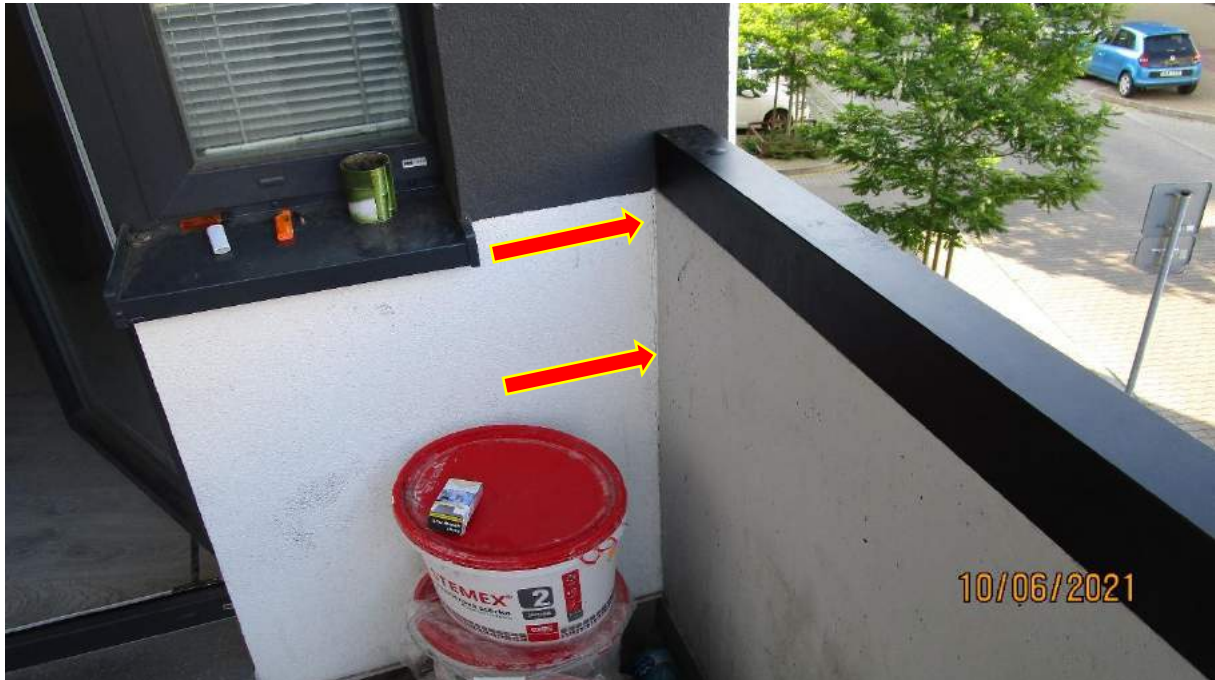
122) prasklina v rohu

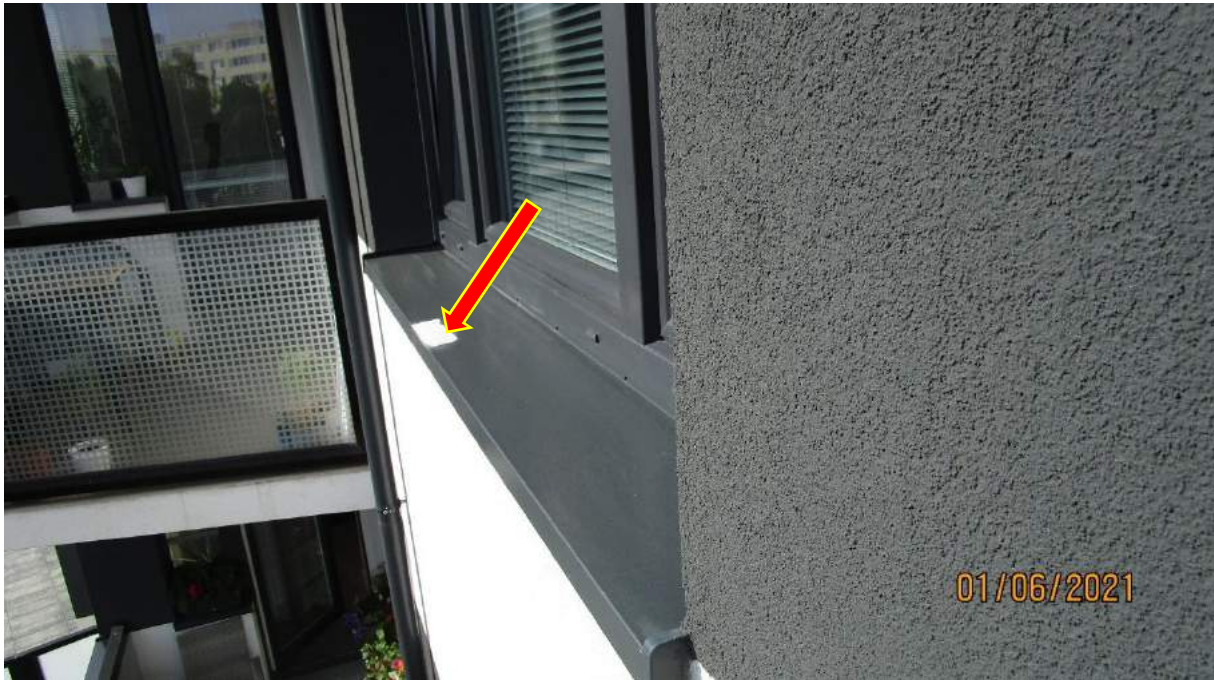
129) nedokončená oprava parapetu – již reklamováno

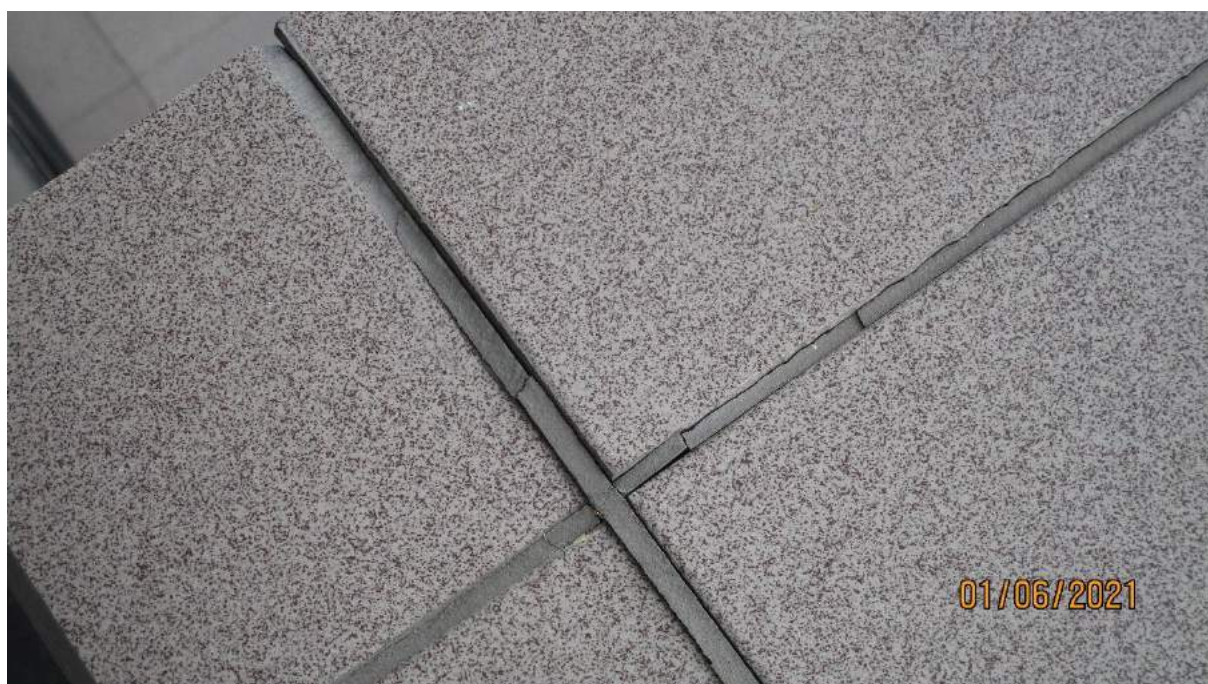
byt 404

132) dlaždice nedrží na podkladu – spáry jsou popraskané

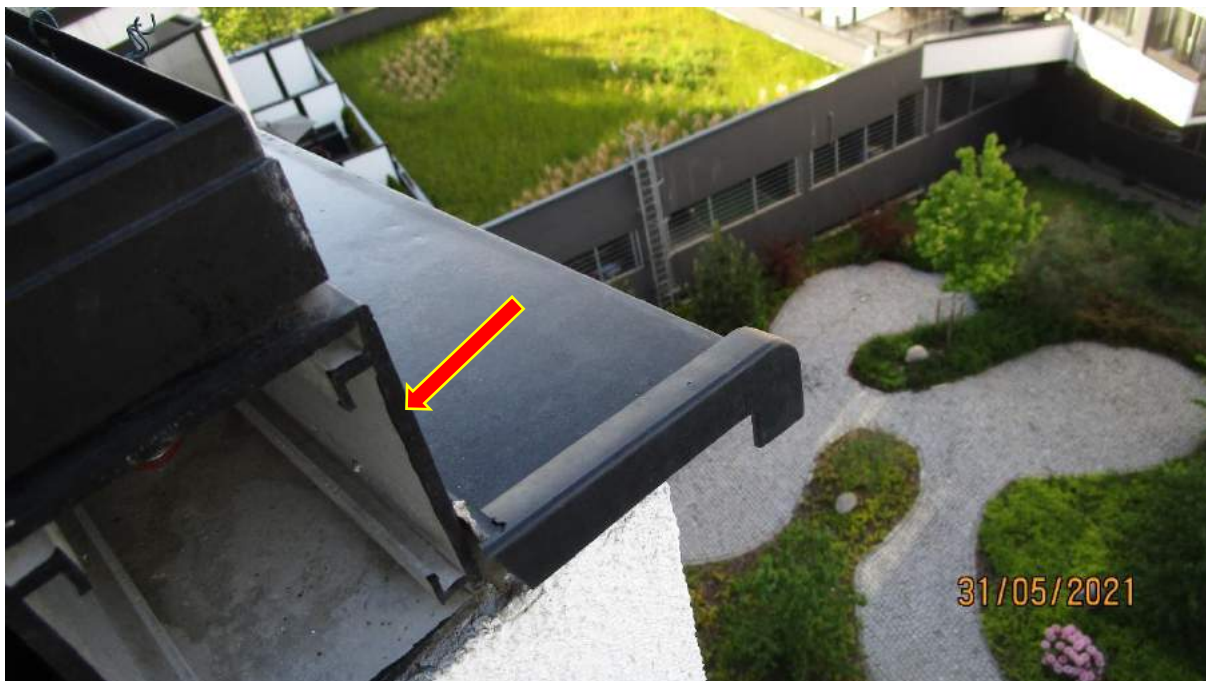
byt 504

135) koncovka profilu nedrží a zcela upadla

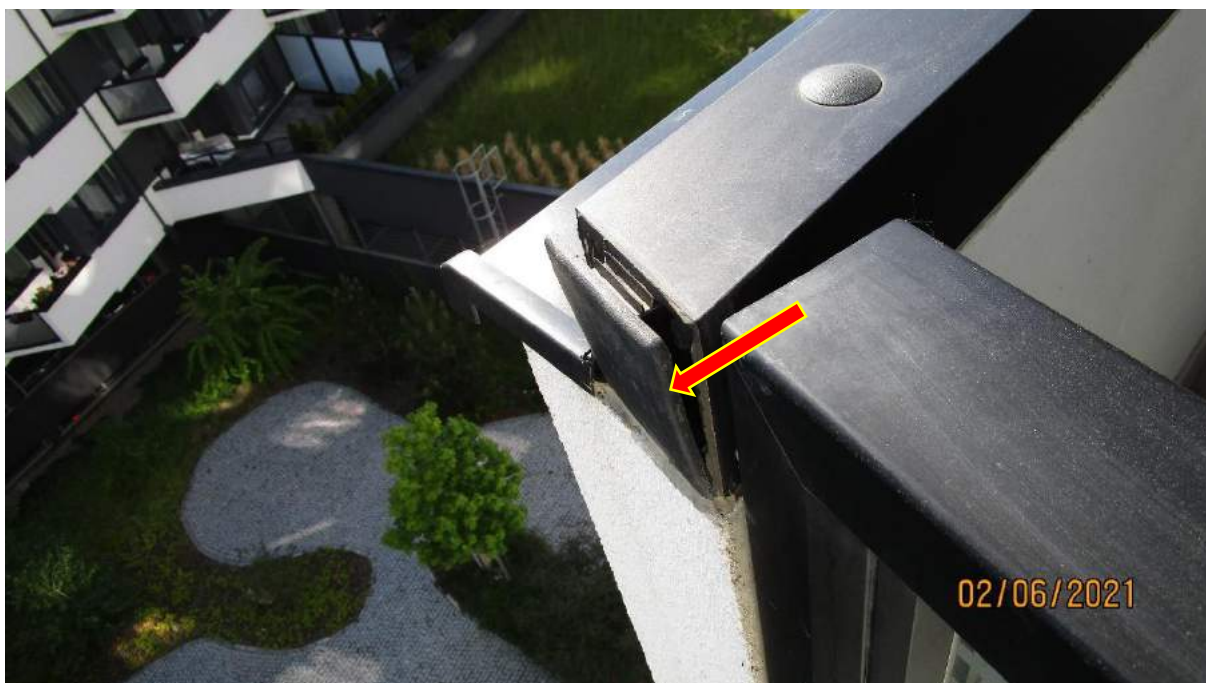
byt 506

137) ndrží ucpávka profilu zábradlí

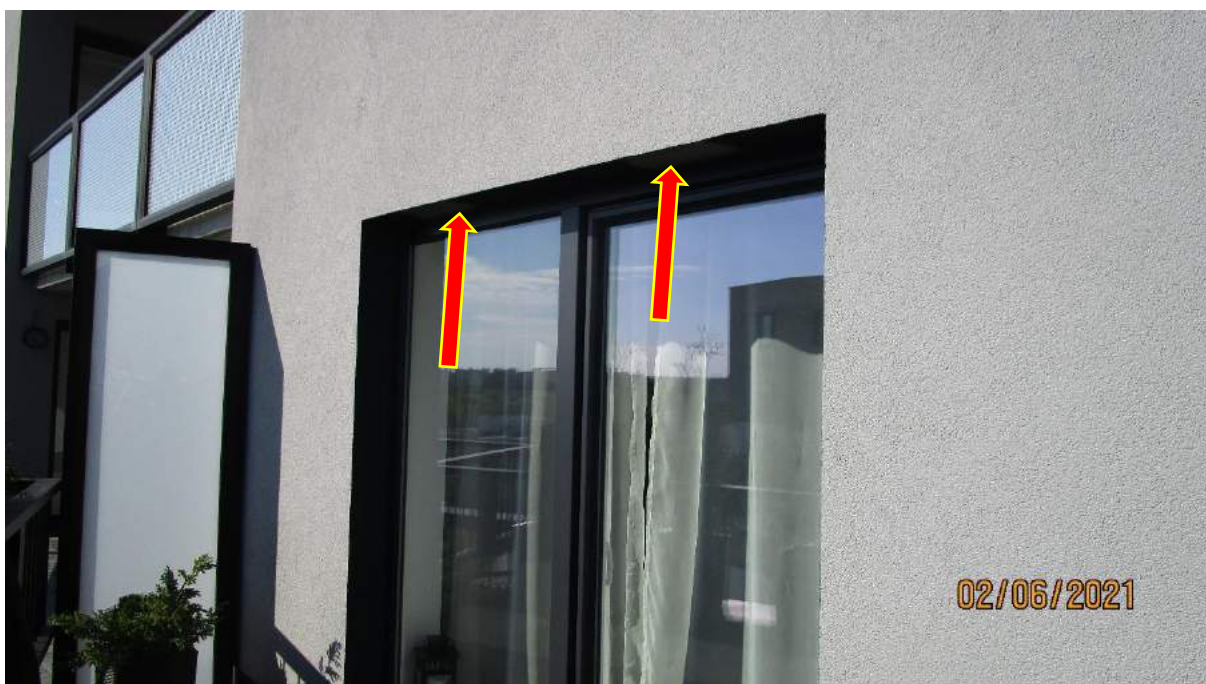
byt 703

143) nedokončená záruční oprava nadpraží – již reklamováno

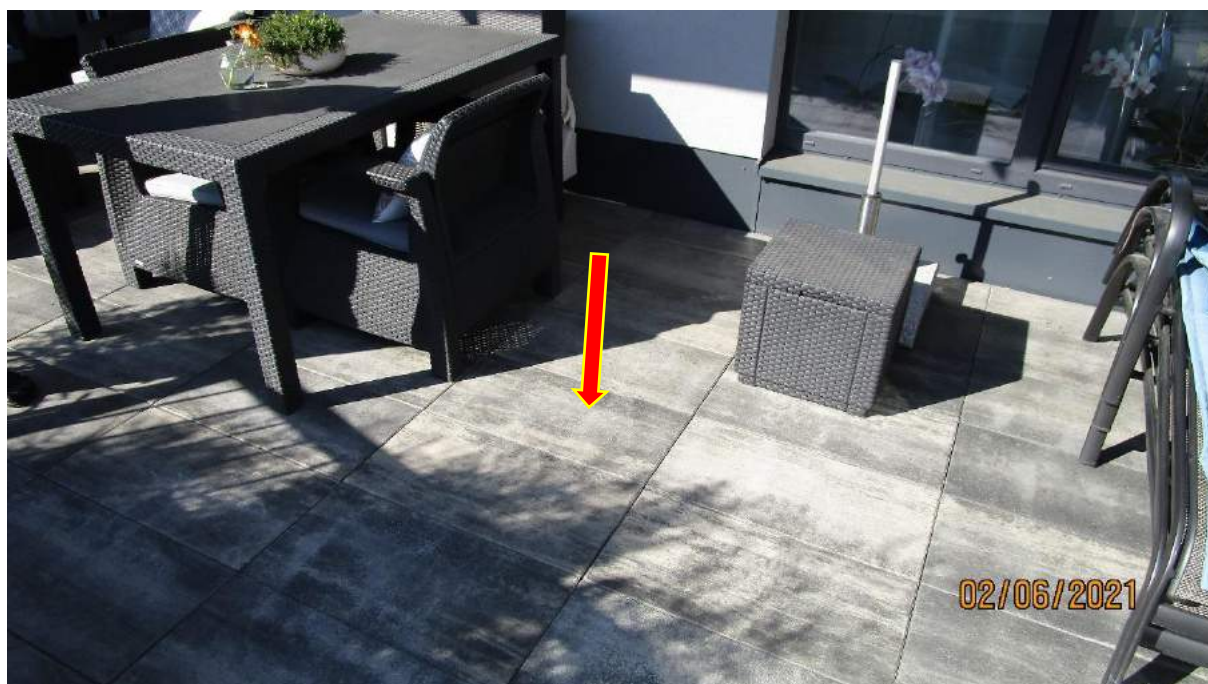
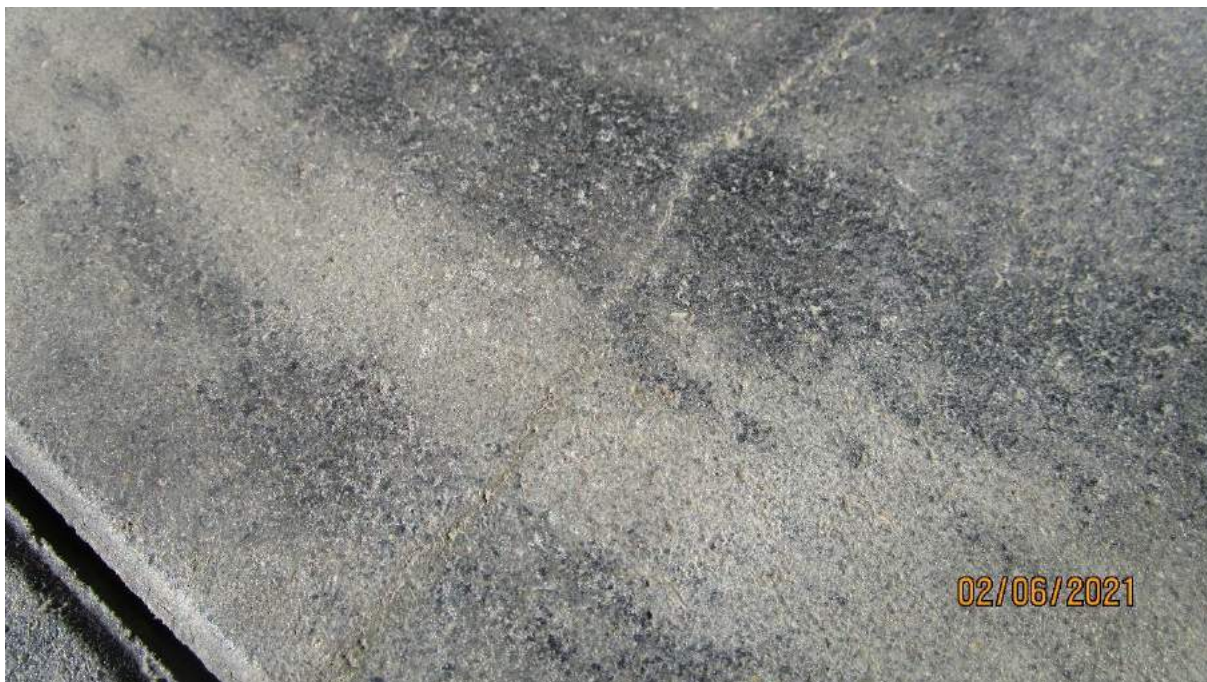
144) dlaždice je prasklá

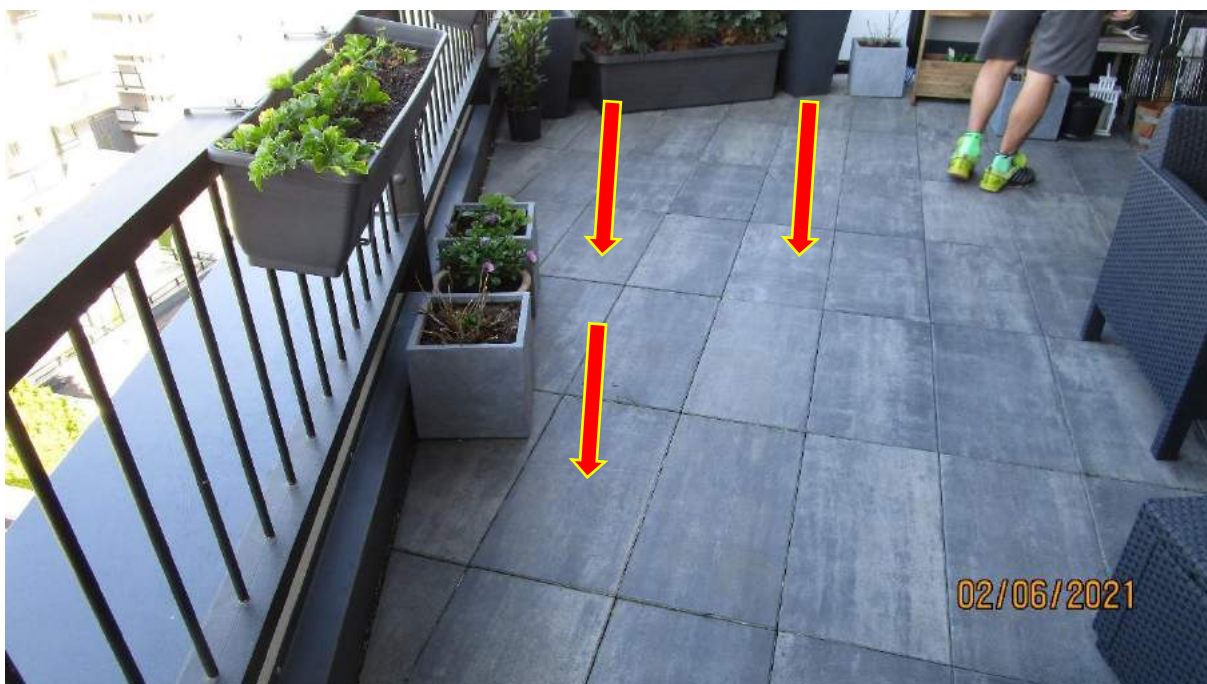
byt 705

145) dlaždice jsou popraskané

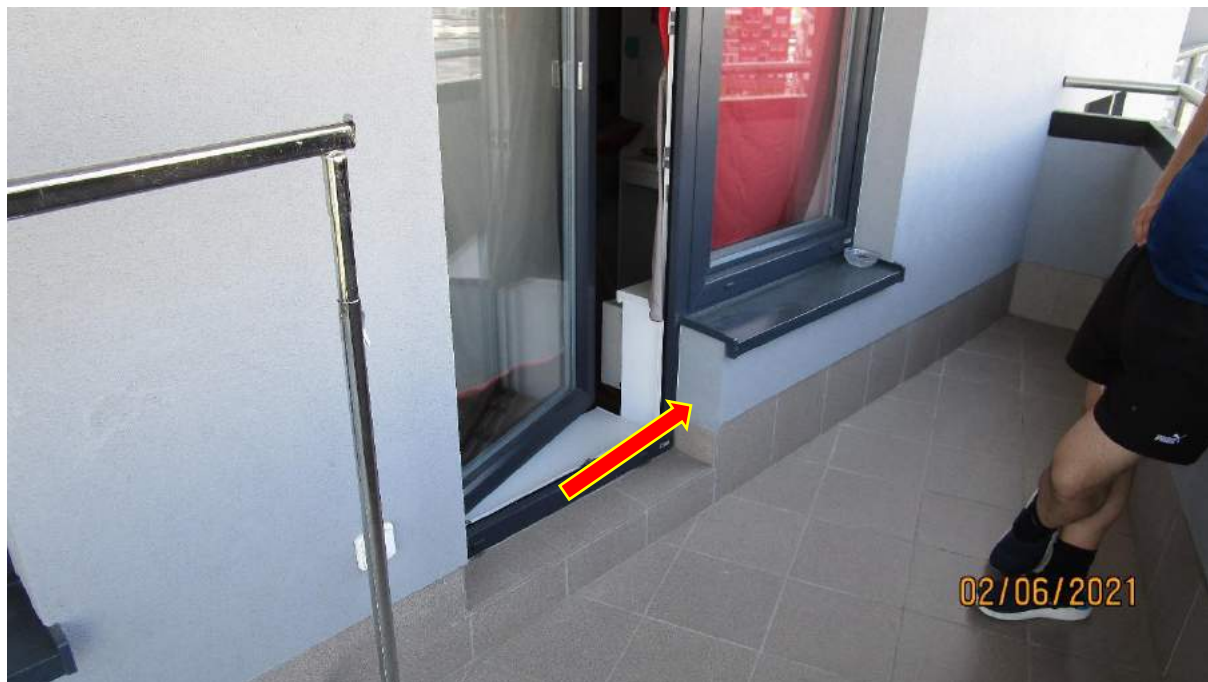
150) prasklina nad soklem

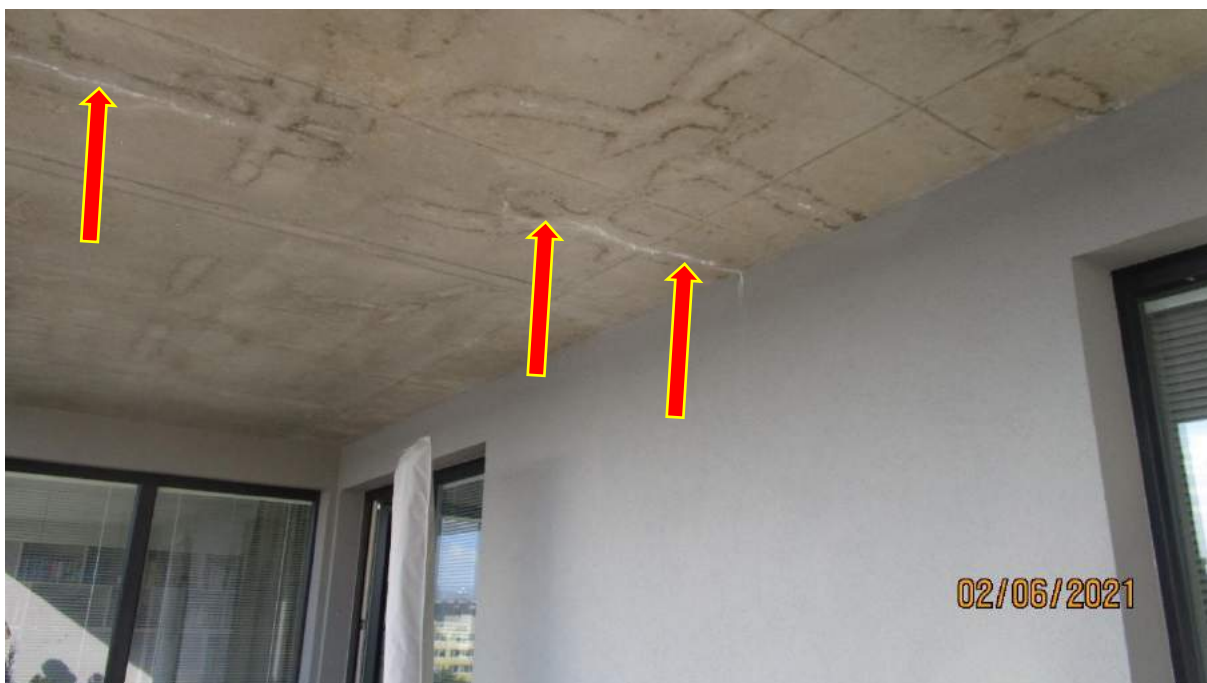
byt 803

151) prasklinami ve stropě zatéká
